MINISTERIO DE TRANSPORTES Y COMUNICACIONES

## BITACORA ELECTRÓNICA DE OBRA

### REGISTRO DE LA BITACORA Y FOTO DEL CUADERNO DE OBRA

NUMERO DE INFORME : 0220  
CONTRATO DE OBRA: No. 167-2018-MTC/ 20.2 de fecha 20/12/2018- Con precios de Octubre del 2017  
EMPRESA CONTRATISTA: CONSORCIO CARRETERO DEL PERU ( CHINA GEZHOUBA, GROUP COMPANY LIMITED SUCURSAL DEL PERU Y EIVI S.AC.)  
OBRA: MEJORAMIENTO DE LA CARRETERA OYON - AMBO TRAMO 2 DESVIO CERRO DE PASCO DESVIO CHACAYAN  
TRAMO 2 progresiva km. 181+000 a la progresiva km. 230+000  
Visita de monitoreo desde la Ciudad de Yanahuanca hasta la progresiva km. 230+000 ( Desvio Chacayán)

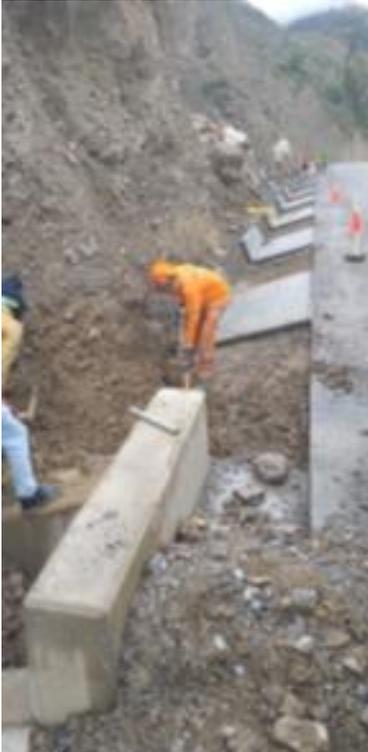
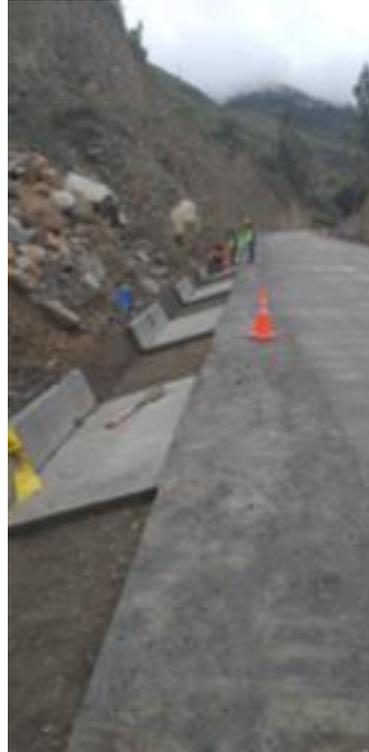
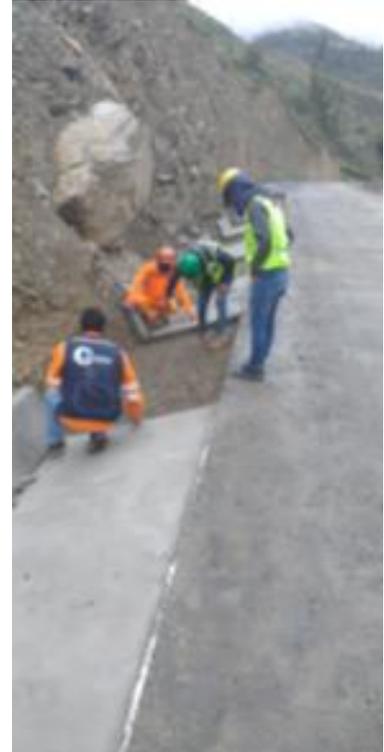
PROGRESIVA KM. 223+600 a 223+650  
600.0 OBRAS DE ARTE Y DRENAJE  
635.A CUNETAS REVESTIDAS TRIANGULAR TIPO I

En las progresivas Km. 223+600 a km. 223+650 se continua con la excavación y acondicionamiento de la superficie para la construcción de cunetas revestidas de concreto triangulares tipo I. en el lado izquierdo de la vía, se utiliza herramientas menores, trabajan: 1 capataz, 4 obreros

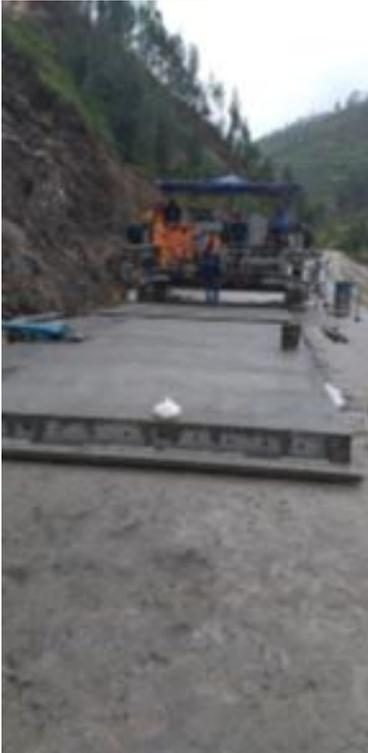
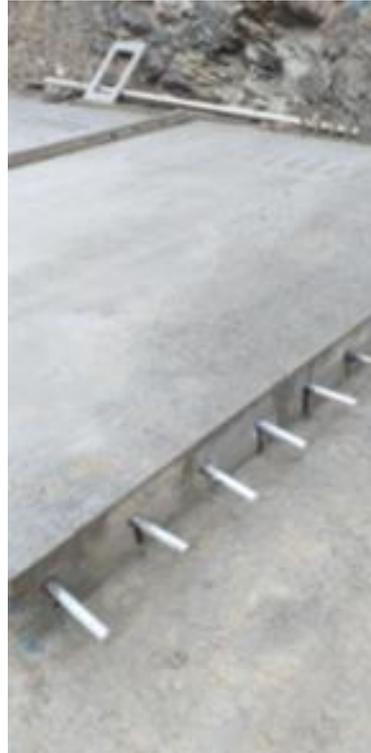
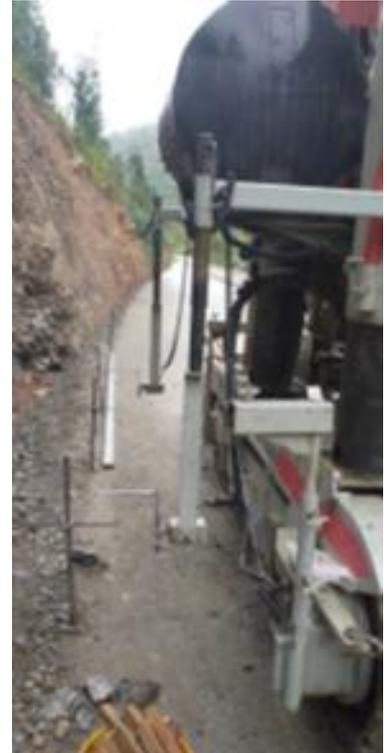
PROGRESIVA KM. 217+115 a km. 217+125

En las progresivas Km. 217+115 a Km. 217+125 Se verifica la construcción de 10 ml de pavimento de concreto hidraulico , ejecutado con pavimentadora, pero las lluvias ocurridas ayer imposibilito la continuación con los trabajos en el lado izquierdo de la vía, para la construcción de pavimento de concreto, se utilizo una pavimentadora, una retroexcavadora , un camión cisterna, 4 volquetes , y trabajaron: 1 capataz, 4 operadores de pavimentadora, 1 operador de retroexcavadora, 1 chofer de cisterna, 15 obreros. 2 vigías

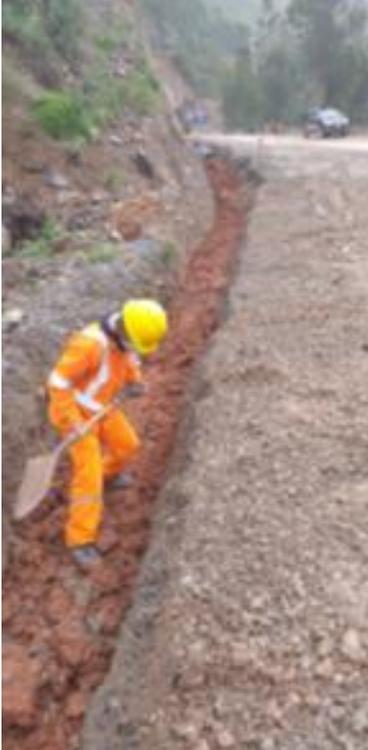
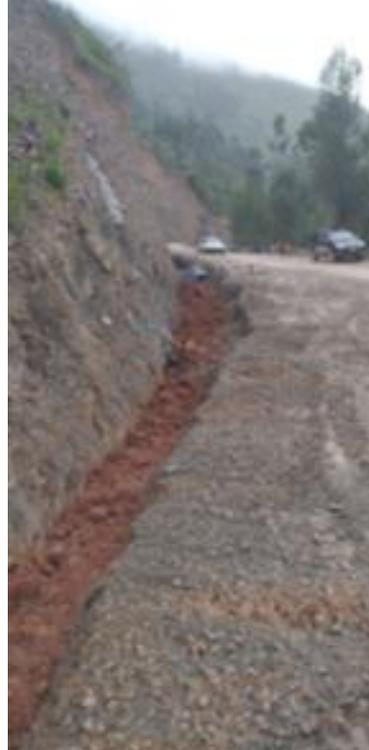
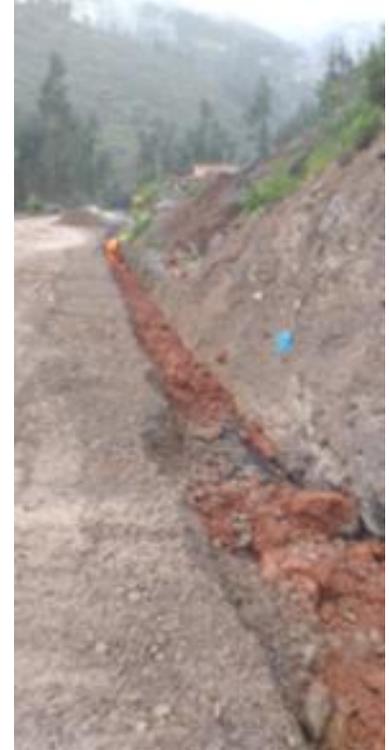
PROGRESIVA KM. 217+260 A KM. 217+410  
600.0 OBRAS DE ARTE Y DRENAJE  
605.C MATERIAL IMPERMEABLE

En la progresiva Km. 217+260 a Km. 217+410 se realiza el relleno con material impermeable arcilloso encima del sub dren tipo 1. Se utiliza un mini cargador y herramientas menores. Trabajan: 1 capataz, 1 operador, 2 obreros.

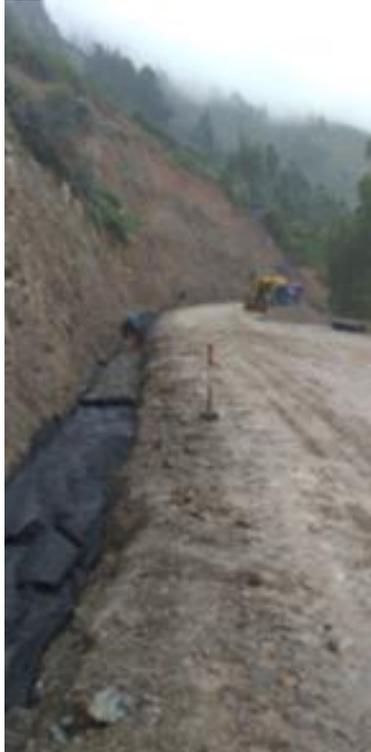
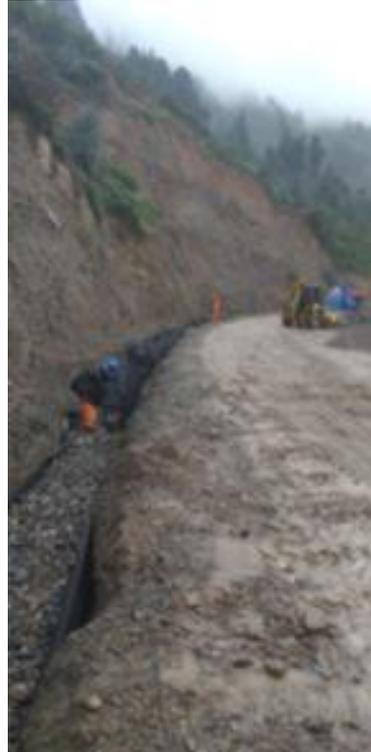
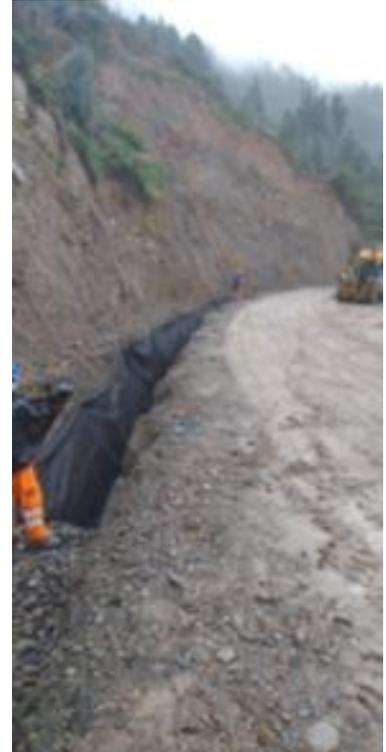
PROGRESIVAS KM. 217+410 a KM. 217+510  
600.0 OBRAS DE ARTE Y DRENAJE  
625.A SUBDREN TIPO1

En las progresivas km. 217+410 a 217+510 se continua con la excavación, colocación de arena, geotextil, la colocación de tuberías perforadas de 6"y colocación de material filtrante y el cierre y cosido del geotextil para la construcción de subdren tipo I . se utiliza 1 retroexcavadora y herramientas menores, trabajan: 1 capataz,, 1 operador y 4 obreros

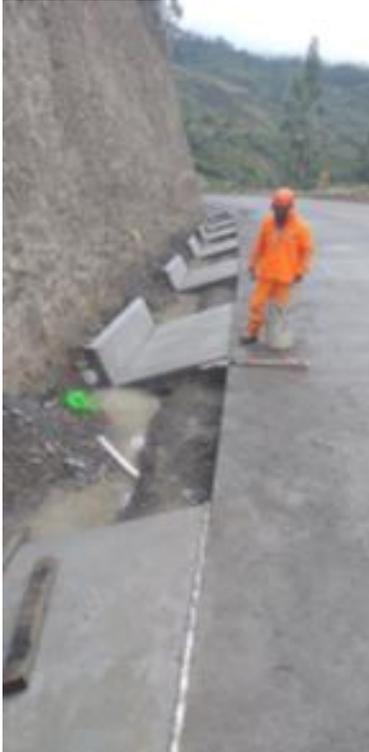
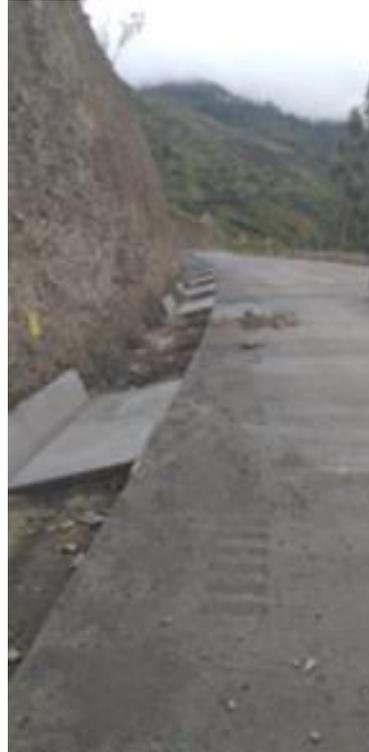
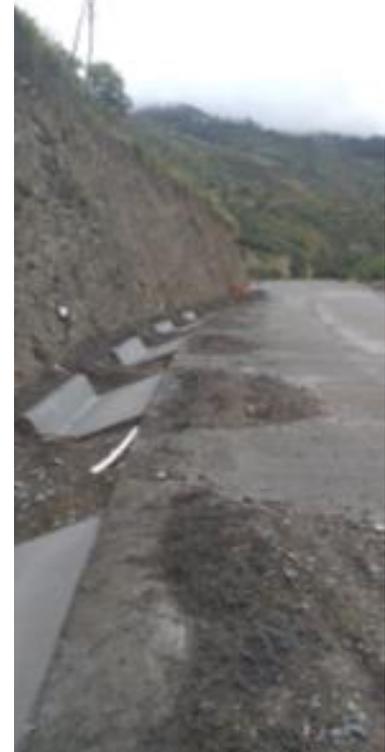
PROGRESIVA KM. 223+800 a 224+000  
600.0 OBRAS DE ARTE Y DRENAJE  
635.A CUNETAS REVESTIDAS TRIANGULAR TIPO I

En las progresivas Km. 223+800 a km. 224+000 se continua con la excavación y acondicionamiento de la superficie para la construcción de cunetas revestidas de concreto triangulares tipo I. en el lado izquierdo de la vía, se utiliza herramientas menores, trabajan: 1 capataz, 2 obreros

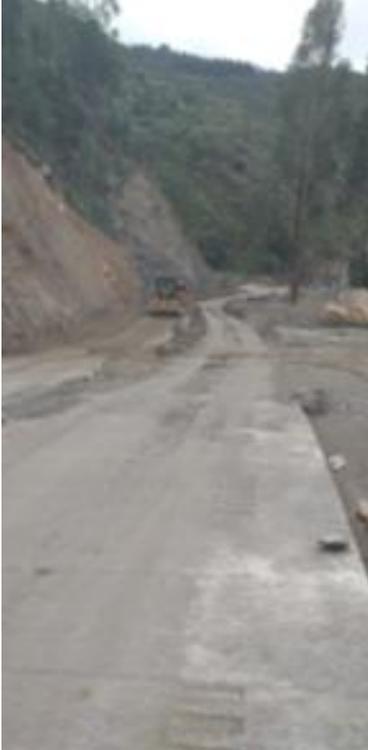
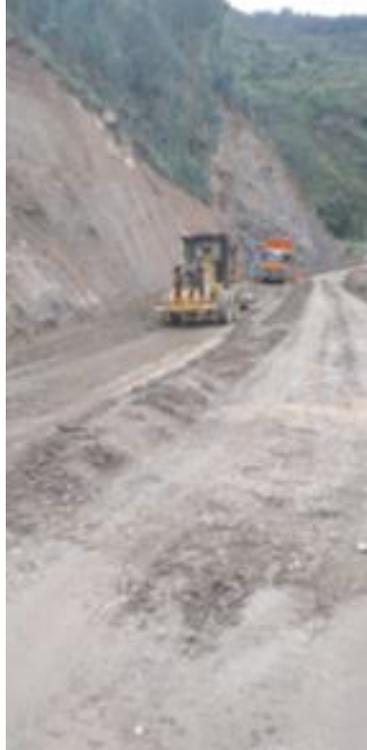
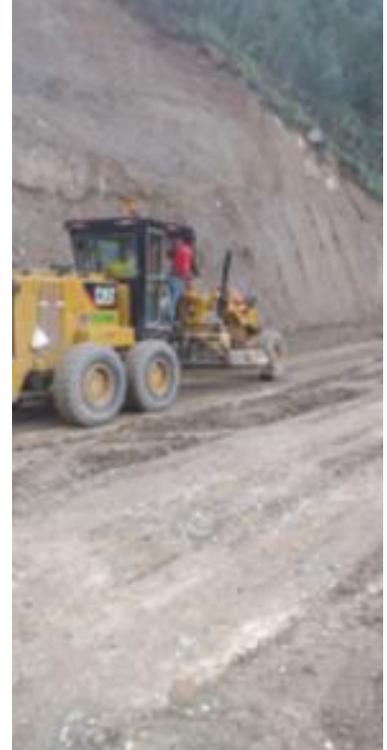
PROGRESIVAS KM. 225+120 a km. 225+365  
200.0 MOVIMIENTO DE TIERRAS  
210.A CONFORMACION DE TERRAPLENES

En la progresiva Km. 225+120 a Km. 225+365 se realiza la conformación de terraplenes. Se utiliza una motoniveladora, 1 vibro compactadora, trabajan: 1 capataz, 2 operadores 3 obreros, 2 vigías

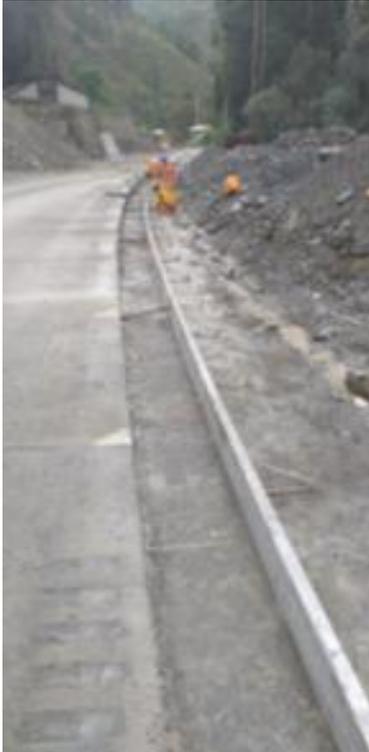
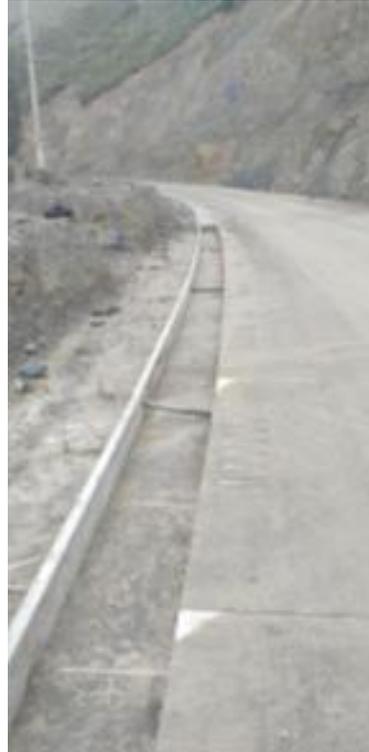
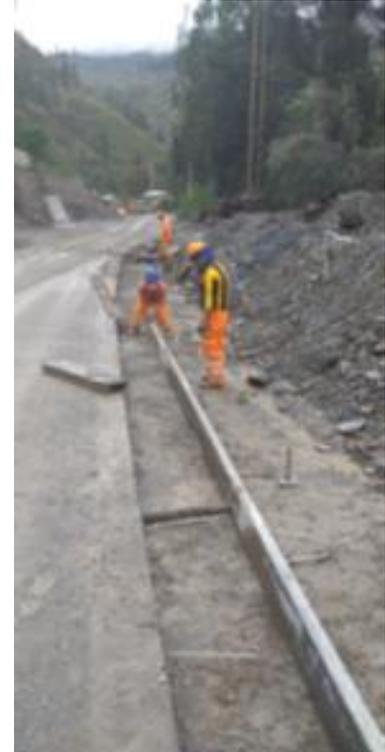
PROGRESIVAS KM. 225+670 A KM. 225+720  
500,0 PAVIMENTOS DE CONCRETO HIDRAULICO  
501.B PAVIMENTO DE CONCRETO HIDRAULICO S'S= 45 KG/CM2 (MANUAL )  
612,C ENCOFRADO Y DESENCOFRADO PARA PAVIMENTOS

En las progresivas Km. 225+670 a Km. 225+720 se realiza el encofrado del lado derecho de la vía, para la construcción manual de sobrecancho de pavimentos de concreto hidráulico. Se utiliza equipo menor, trabajan: 1 capataz, 3 obreros,

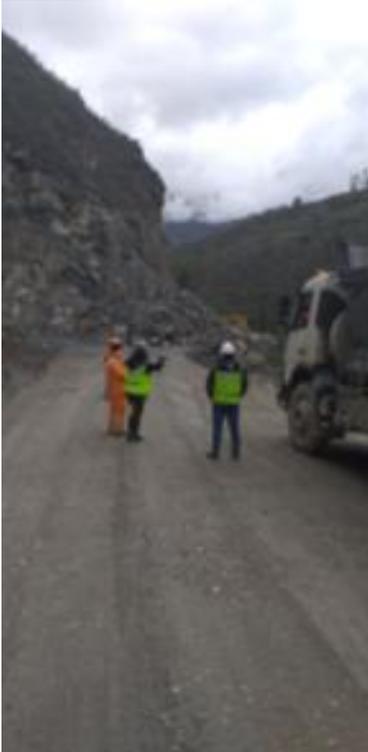
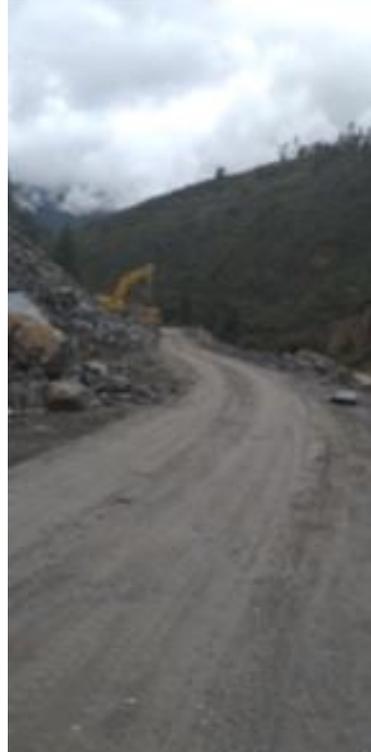
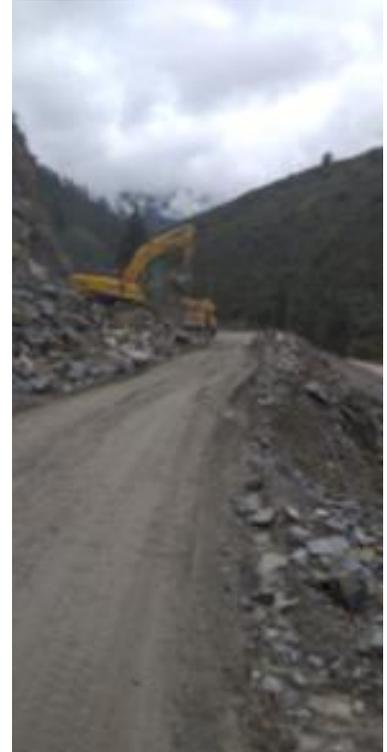
PROGRESIVA KM. 227+500

En la progresiva Km. 227+500 se realiza la carga y transporte de material de eliminación se lleva el material al DME del Km. 228+460 . Se utiliza una excavadora de oruga, 10 volquetes. trabajan 1 capataz, 1 operador. 10 choferes, 2 vigías.

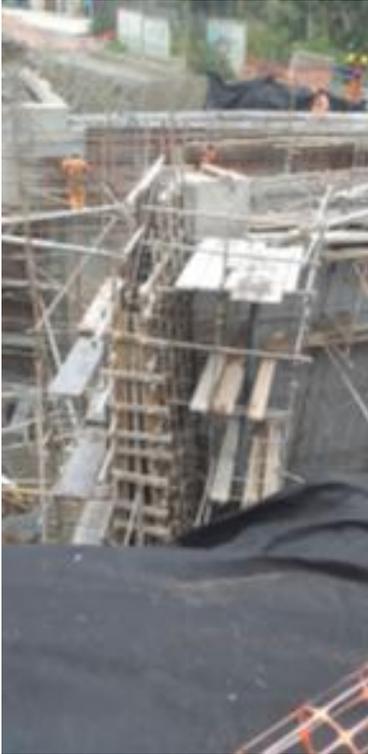
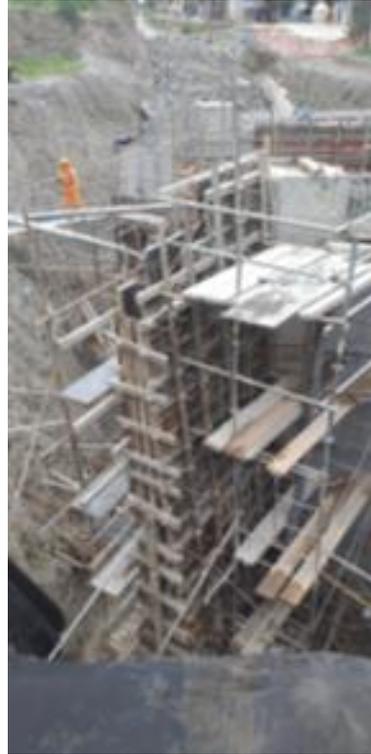
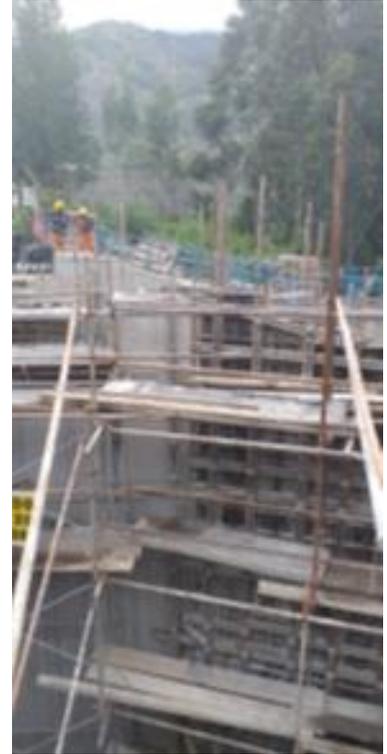
PROGRESIVA KM. 227+980  
1000.0 PUENTES MENORES: PUENTE USPACHACA  
1000.3 ESTRIBOS  
612.A1 ENCOFRADO Y DESENCOFRADO EN SECO

En la progresiva Km. 227+980 se verifica que se ha vaciado con concreto el alero izquierdo y se continua con el encofrado del alero derecho del estribo derecho . trabajan 1 capataz, 8 obreros

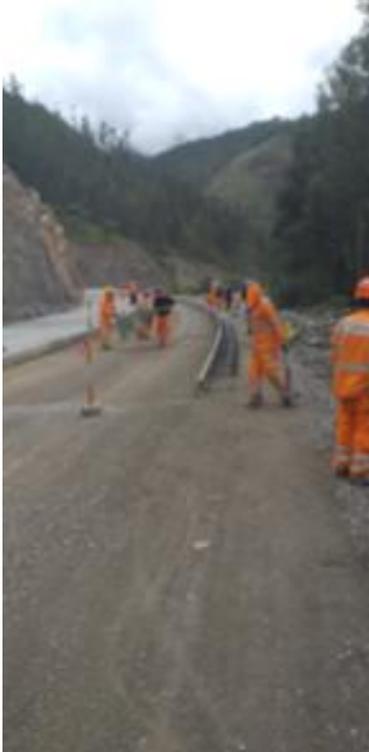
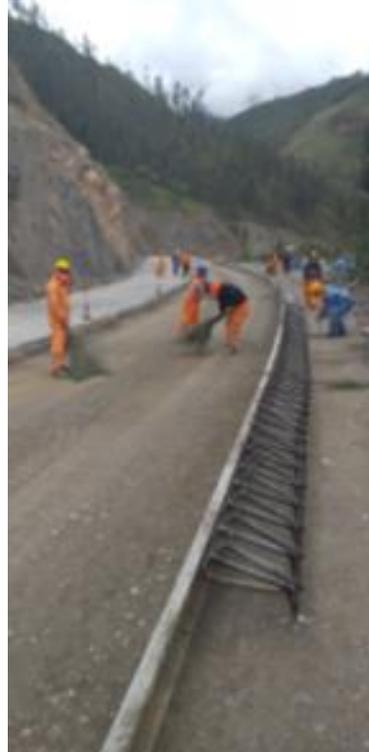
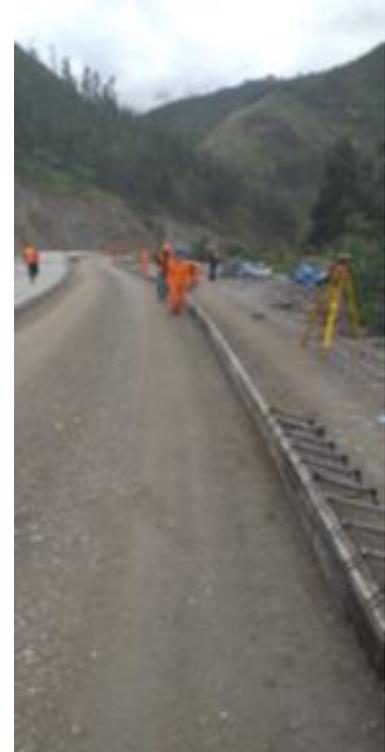
PROGRESIVA KM. 228+800 al KM. 229+000  
500.0 PAVIMENTOS DE CONCRETO HIDRAULICO  
501.B PAVIMENTO DE CONCRETO HIDRAULICO S'S= 45 KG/CM2 (MANUAL)  
612.C ENCOFRADO Y DESENCOFRADO PARA PAVIMENTOS

En las progresivas Km. 228+800 al Km. 229+000 se realiza el desencofrado ( lado izquierdo de la vía ) del pavimento de concreto ejecutado el cual se realizó la construcción de forma manual. Se utiliza herramientas menores, trabajan: 1 capataz, 12 obreros

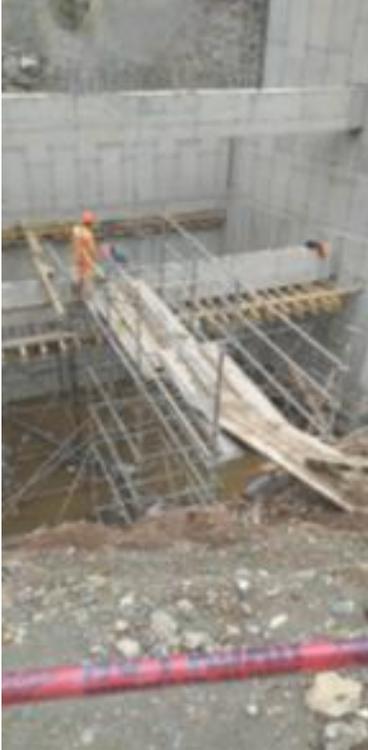
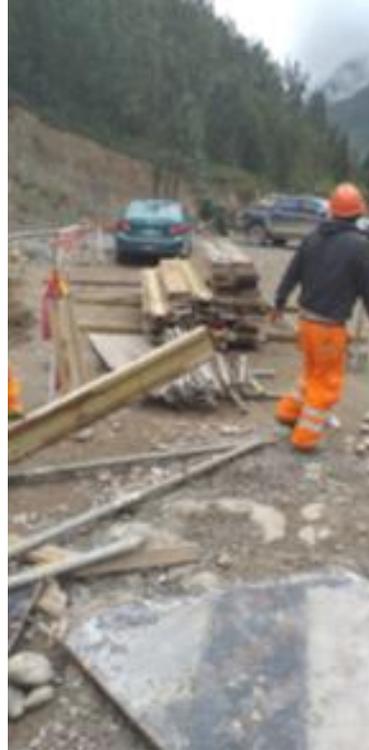
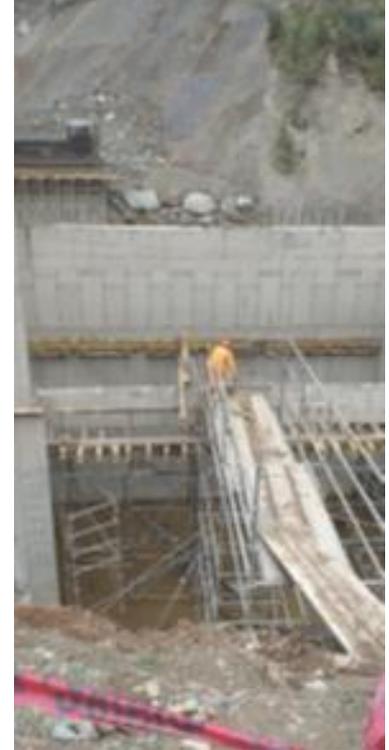
PROGRESIVA KM. 229+965 al 230+000

En la progresiva Km. 229+965 al Km. 230+000 se verifica en el sector del puente Huarimarca, no hay actividades en el puente, se verifica que los trabajadores continuan recogiendo los materiales para guardarlos en su campamento.
