BITACORA ELECTRÓNICA DE OBRA

Confirma Bitacora: Si	Nro Informe: 266	Fecha Informe: 17-12-2021	Nombre De La Obra: Carretera Chuquicara-Puente Quiroz – Tauca-Cabana-Huandoval-Pallasca, Tramo: Tauca- Pallasca	Personal Encargado: NATALY SUSI CABALLON PAUCAR
---------------------------------	----------------------------	-------------------------------------	---	---

INFORME DIARIO N°266-2021-MNT. TAUCA-PALLASCA/NSCP

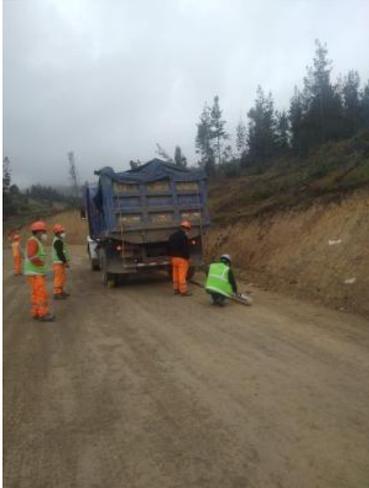
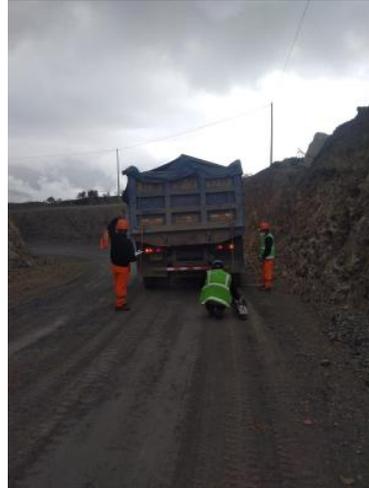
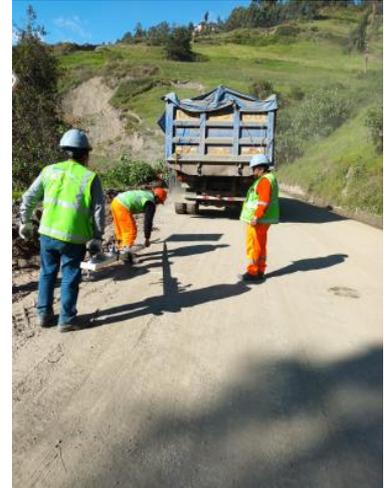
MEDICIÓN DE DEFLEXIÓN CON VIGA BENKELMAN PARA EL ANÁLISIS DE MEJORAMIENTO DE PLATAFORMA PARA PRESENTAR COMO ADICIONAL, KM23-KM26+400, A CADA 20M EXCEPTO SI SE PRESENTA ALCANTARILLAS, LADO DERECHO Y IZQUIERDO.

MO: 3 TÉCNICOS (TEC. JOSÉ FLORES ENCARGADO DEL FRENTE), 3 AUXILIARES, 2 VIGÍAS, 2 CONDUCTORES.
EM: 1 VOLQUETE CALIBRADO, 1 VIGA BENKELMAN DE 2 BRAZOS, 1 WINCHA DIGITAL Y MANUAL, 1 GPS.

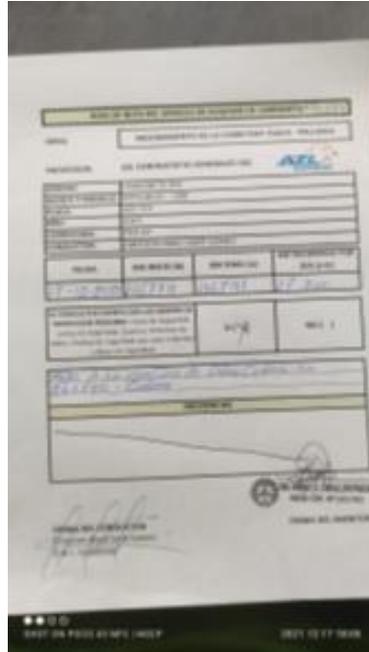
CONTROL DEL KILOMETRAJE DE LA CAMIONETA PARA LOS TRABAJOS DE MONITOREO.

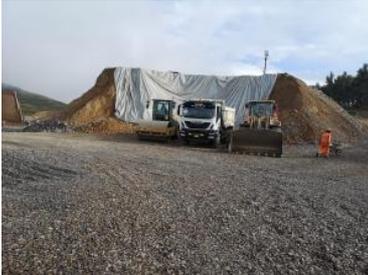
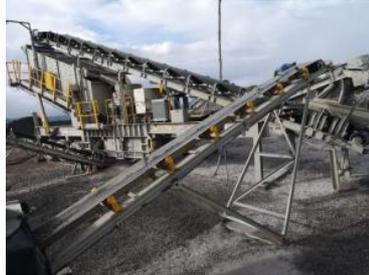
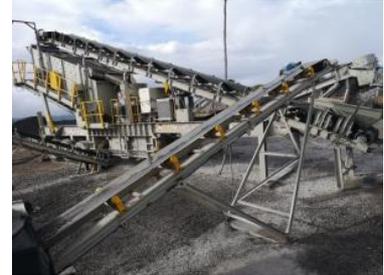
LAGUNA COCCHAPAMPA: MANTENIMIENTO DE PLANTA TRITURADORA Y SEÑALIZACIÓN DE ÁREA DE TRABAJO.

MO: 1 ESPECIALISTA INGENIERO DE PRODUCCIÓN, 1 TÉCNICO DE PRODUCCIÓN DE PLANTA, 1 OPERADOR DE LA TRITURADORA, 1 ELECTRICISTA, 2 AYUDANTES, 1 OPERADOR.
EM: 1 PLANTA TRITURADORA, 1 CARGADOR FRONTAL, 1 ZARANDA, HERRAMIENTAS MANUALES.
