BITACORA ELECTRÓNICA DE OBRA

Confirma Bitacora: Si	Nro Informe: 230- NAC M - ESC -DO PVN	Fecha Informe: 17-12-2021	Nombre De La Obra: Carretera Moquegua - Omate - Arequipa Tramo: II km. 35 al km. 153.50	Personal Encargado: CUTIPA MONZON NESTOR ARNULFO
---------------------------------	--	-------------------------------------	---	---

INFORME N° 230-NACM-ESC-DO PVN

OBRA SUSPENDIDA EN ARBITRAJE - TRABAJOS DE TRANSITABILIDAD DE LA VIA POR EL CONSORCIO CONTRATISTA COSAPI-OHL

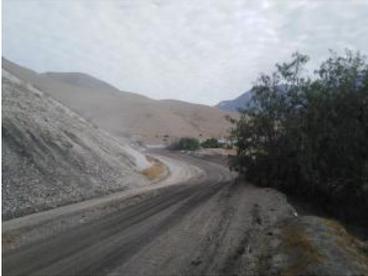
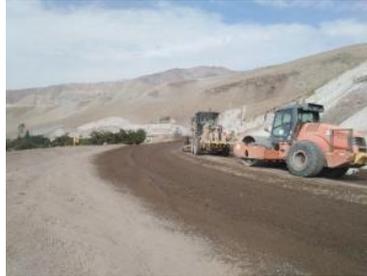
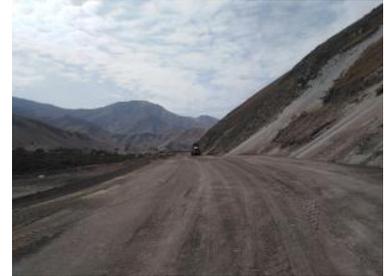
UBICACION: PROGRESIVAS KM 96+800 AL KM 97+800

PERSONAL UTILIZADO: 02 VIGIAS, 01 PEON Y 01 JEFE DE GRUPO
MAQUINARIA(INCL. OPERADOR) : 01
RODILLO VIBRATORIO, 01 CAMIÓN CISTERNA, 01 MOTONIVELADORA, 01 MICRO
BUS TRASLADO PERSONAL Y 01 CAMIONETA PICK UP 4X4

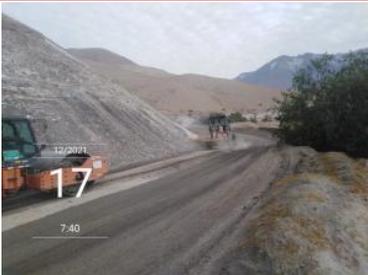
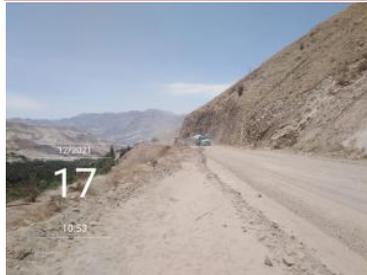
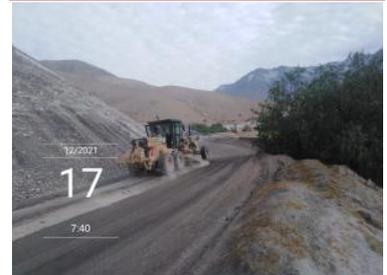
UBICACION: TRAMO KM 96+000 AL KM 97+800

PERFILADO, RIEGO Y COMPACTADO DE PLATAFORMA

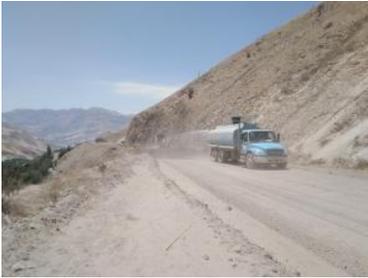
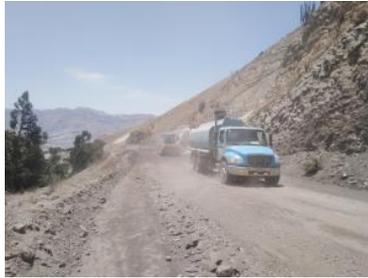
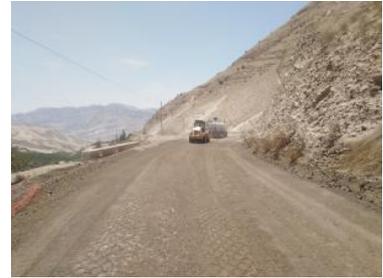
UBICACION: TRAMO DE LAS PROGRESIVAS KM 97+800 AL KM 98+800

TRABAJOS DE MANTENIMIENTO DE PLATAFORMA PARA LA TRANSITABILIDAD DE LA VIA.
