BITACORA ELECTRÓNICA DE OBRA

NUMERO DE INFORME : 0221

OBRA: MEJORAMIENTO DE LA CARRETERA OYON - AMBO TRAMO 2 DESVIO CERRO DE PASCO DESVIO CHACAYAN

TRAMO 2 progresiva km. 181+000 a la progresiva km. 230+000

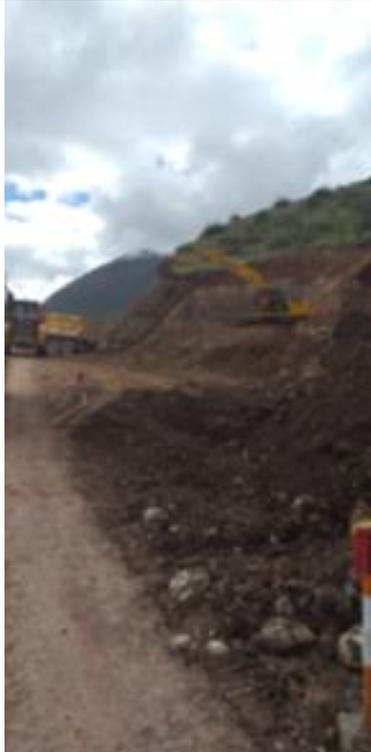
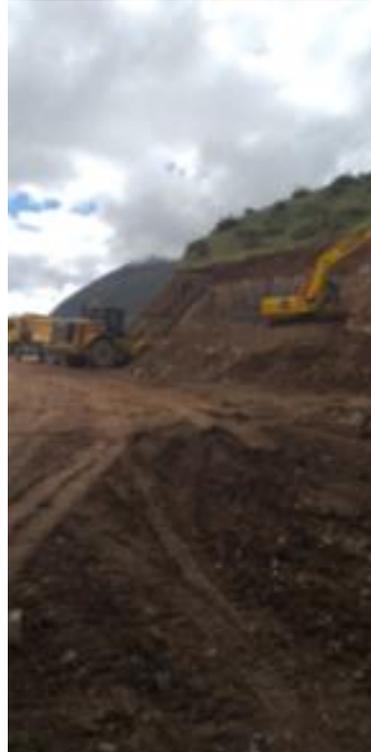
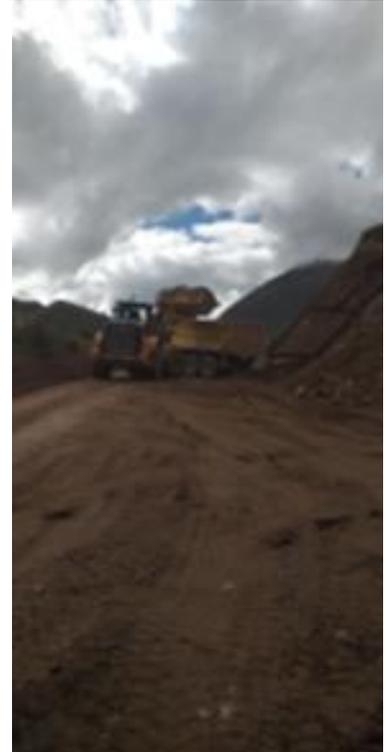
PROGRESIVA KM. 203+860

VISITA DE MONITOREO A LA ZONA ALTA DEL TRAMO II: EXPLOTACION DE MATERIAL EN TALUD SUPERIOR IZQUIERDO DE LA VIA

En la progresiva Km. 203+860 se verifica la explotación de material granular y material rocoso en talud superior izquierdo de la vía, se le participo de esta actividad a la Supervisión. Se utiliza en el sitio una excavadora de oruga, una zaranda fija, 12 volquetes. trabajan: 1 capataz, 2 operadores, 6 choferes, 2 vigias. Actualmente se carga el material rocoso y se utiliza en donde se realizan mejoramientos.

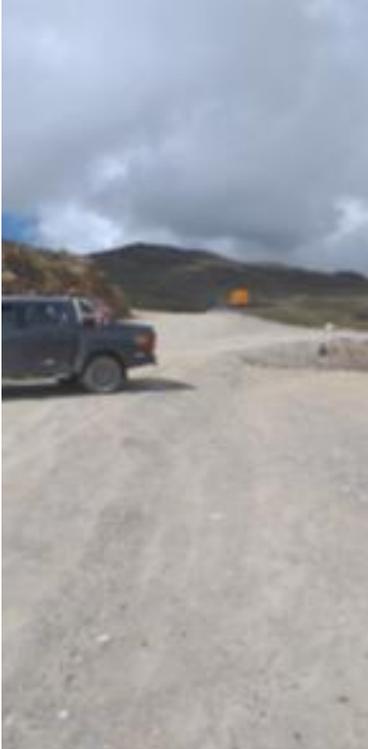
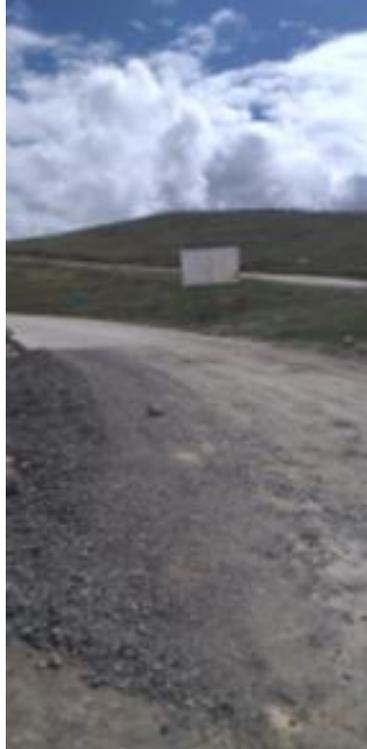
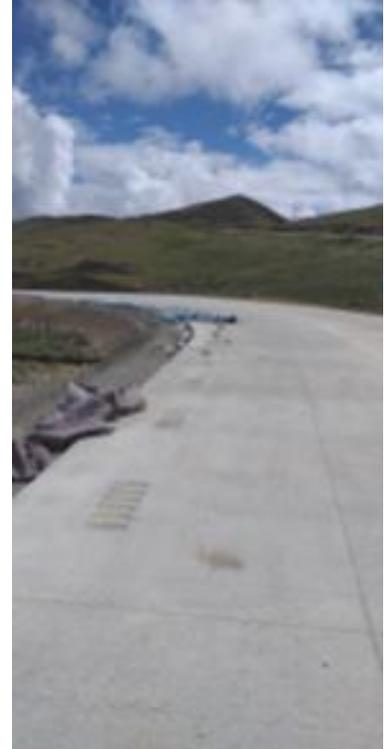
PROGRESIVA KM. 181+000

VISITA DE MONITOREO AL INICIO DEL TRAMO II: DESVIO CERRO DE PASCO

En la progresiva Km. 181+000 se realiza visita de monitoreo al inicio del tramo II, (desvio cerro de Pasco) , se verifica que continua sin actividad el sector.

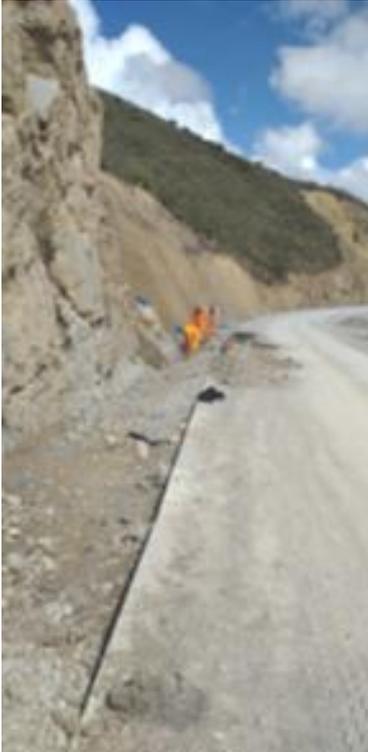
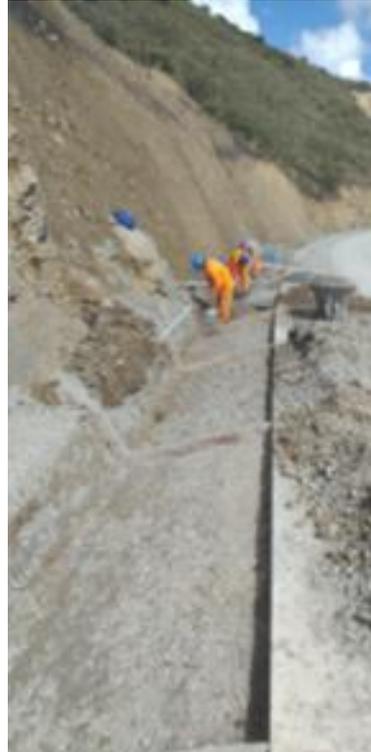
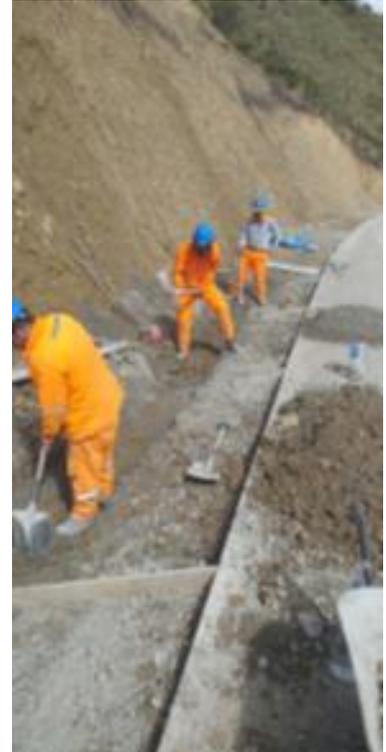
PROGRESIVA KM. 190+050 a 190+080
600.0 OBRAS DE ARTE Y DRENAJE
635.A CUNETAS REVESTIDAS TRIANGULAR TIPO I

En las progresivas Km. 190+050 a km. 190+080 se continua con la excavación y acondicionamiento de la superficie para la construcción de cunetas revestidas de concreto triangulares tipo I. en el lado derecho de la vía, se utiliza herramientas menores, trabajan: 1 capataz, 3 obreros

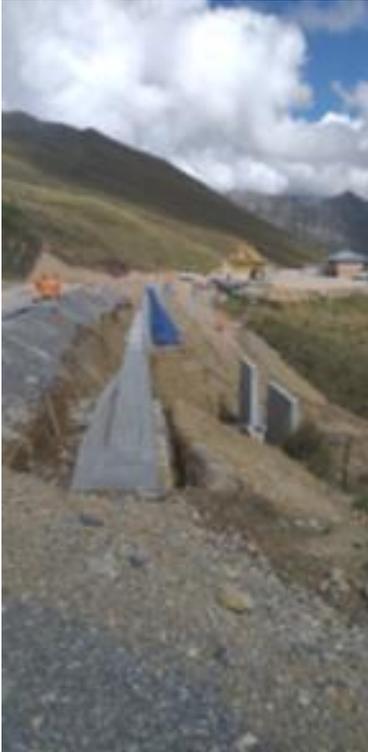
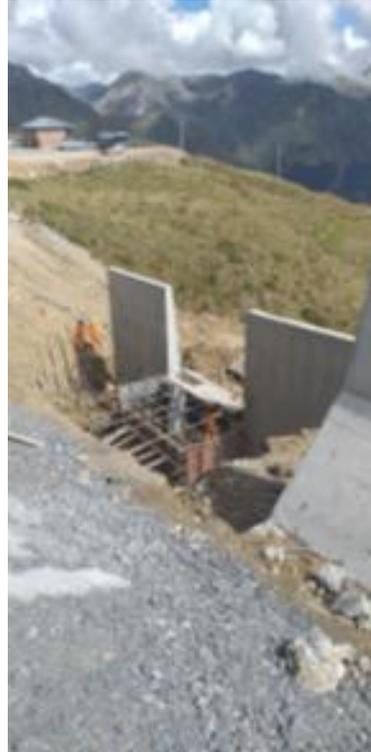
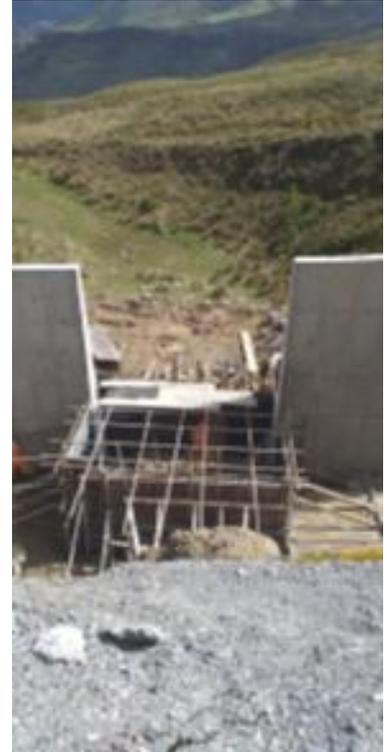
PROGRESIVAS KM. 190+420 a 190+440

En la progresiva Km. 190+420 a Km. 190+440 se realiza el encofrado de falsa zapata donde se construirá un muro alcantarilla en la parte baja y el lado derecho de la vía. Se utiliza herramientas menores, trabajan: 1 capataz, 8 obreros

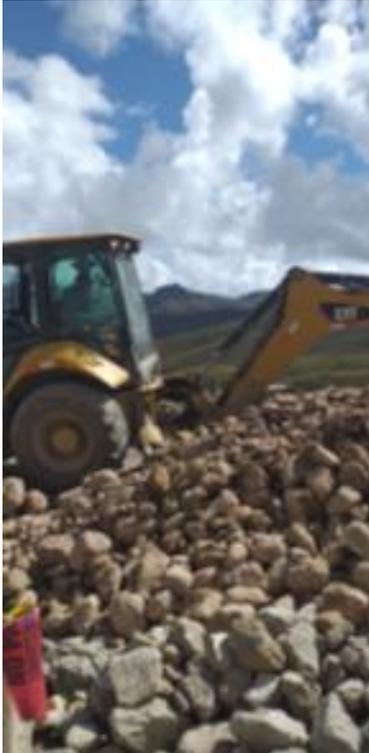
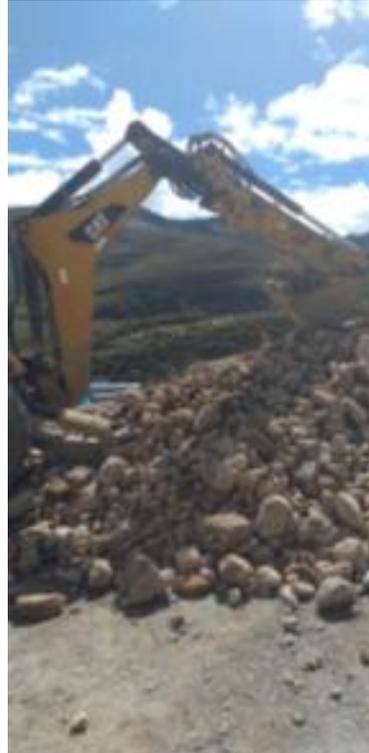
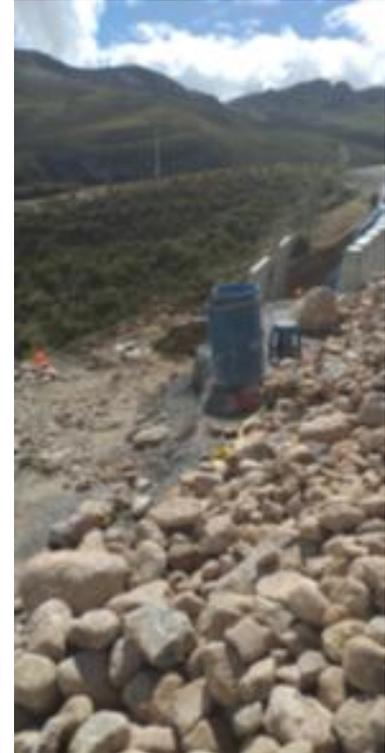
PROGRESIVA KM. 190+420 A KM. 190+440
600.0 OBRAS DE ARTE Y DRENAJE
605.A RELLENO PARA ESTRUCTURA

En la progresiva Km. 190+420 a Km. 190+440 se inicia el relleno para colocarlo en la zona baja del muro alcantarilla a construir. Se utiliza una retroexcavadora y herramientas menores, trabajan: 1 capataz, 1 operador, 6 obreros

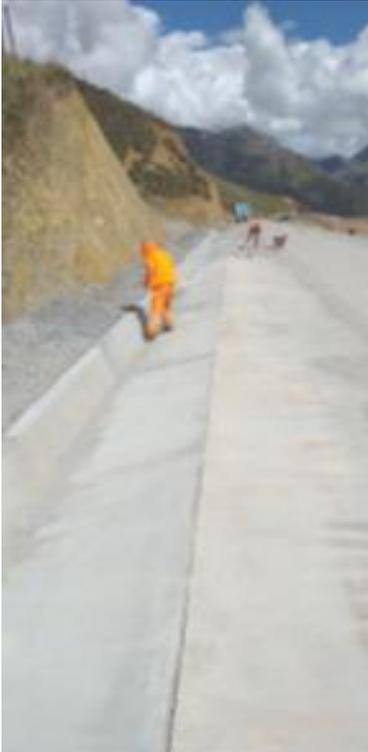
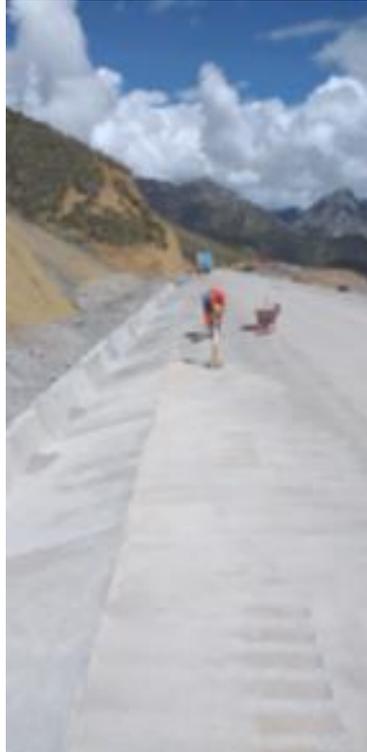
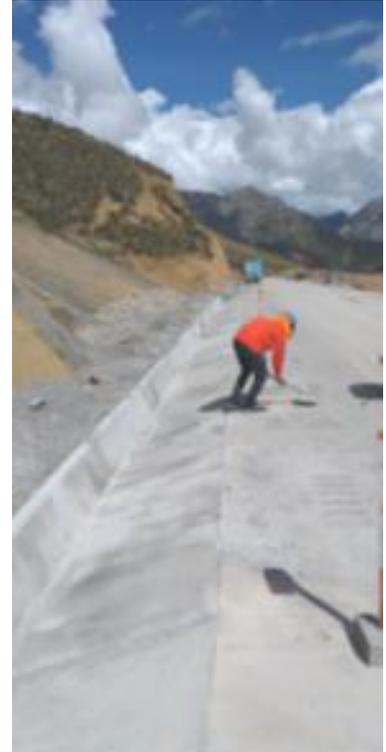
PROGRESIVA KM. 190+570 a 190+620
600.0 OBRAS DE ARTE Y DRENAJE
635.A CUNETAS REVESTIDAS TRIANGULAR TIPO I

En las progresivas Km. 190+570 a km. 190+620 se realiza la limpieza y acondicionamiento de la superficie de cunetas revestidas de concreto triangulares tipo I. en el lado izquierdo de la vía, se utiliza herramientas menores, trabajan: 1 capataz, 2 obreros

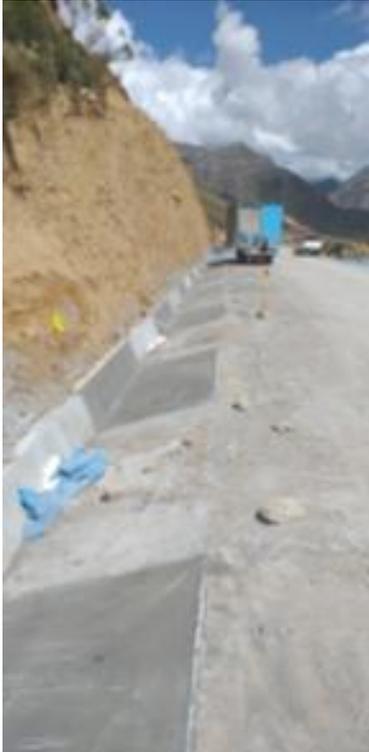
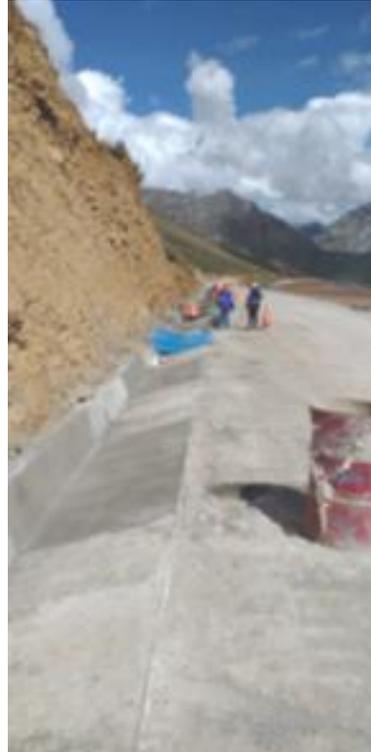
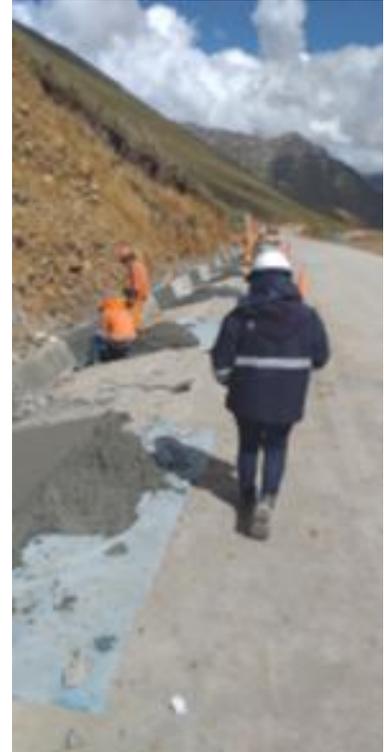
PROGRESIVA KM. 190+629 a KM 190+700
600.0 OBRAS DE ARTE Y DRENAJE
635.A CUNETAS REVESTIDAS TRIANGULAR TIPO I

En las progresivas Km. 190+629 a km. 190+750 se realiza el vaciado de mezcla de concreto para la construcción de cunetas revestidas de concreto triangulares tipo I. en el lado izquierdo de la vía, se utiliza un camión mixer , herramientas menores , trabajan: 1 capataz, 1 operador de mixer, 8 obreros

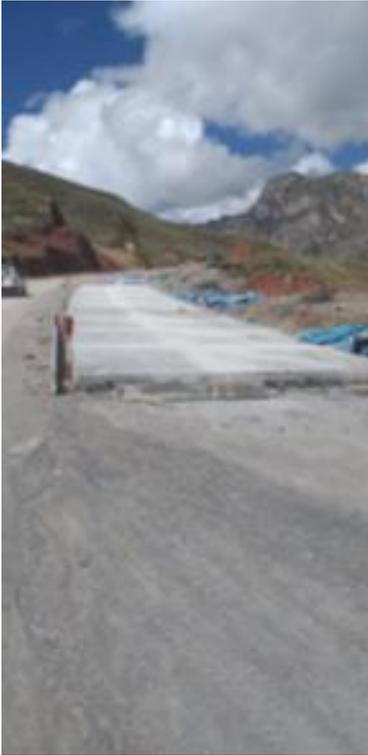
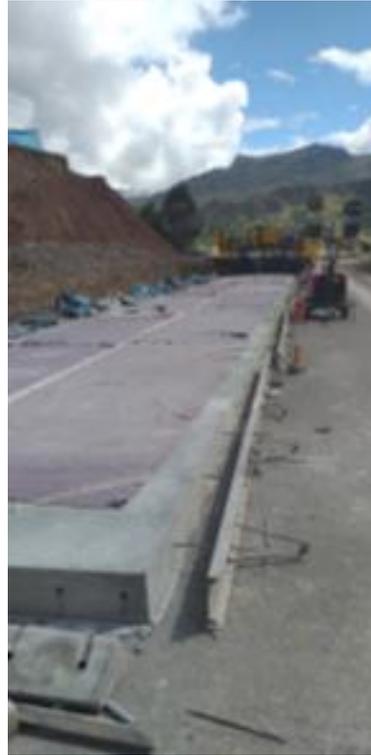
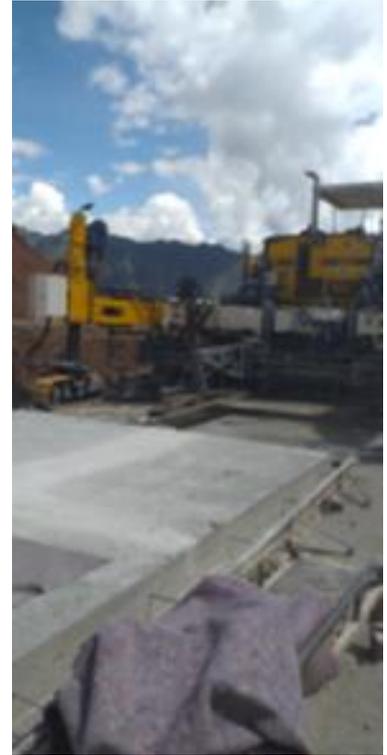
PROGRESIVA KM. 195+890 a km. 195+930

En las progresivas Km. 195+890 a Km. 195+930 Se verifica la ejecución de pavimento de concreto hidráulico en este sector con el uso de pavimentadora. se realizo el vaciado de la mezcla de concreto en el lado izquierdo de la vía. Se utilizo una pavimentadora, una retroexcavadora , un camión cisterna, 4 volquetes , y trabajaron: 1 capataz, 4 operadores de pavimentadora, 1 operador de retroexcavadora, 1 chofer de cisterna, 15 obreros. 2 vigías. Actualmente la pavimentadora esta sin actividad.

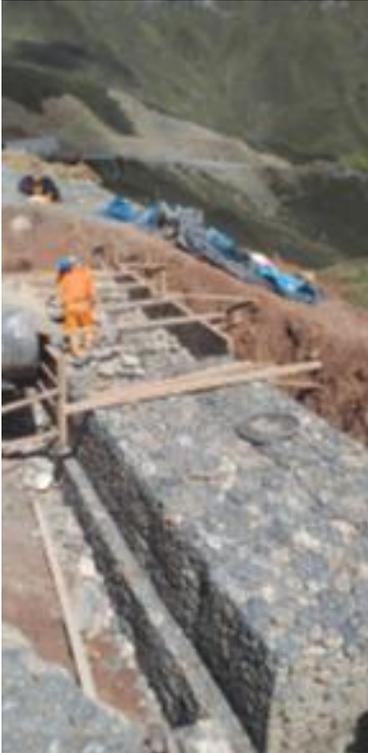
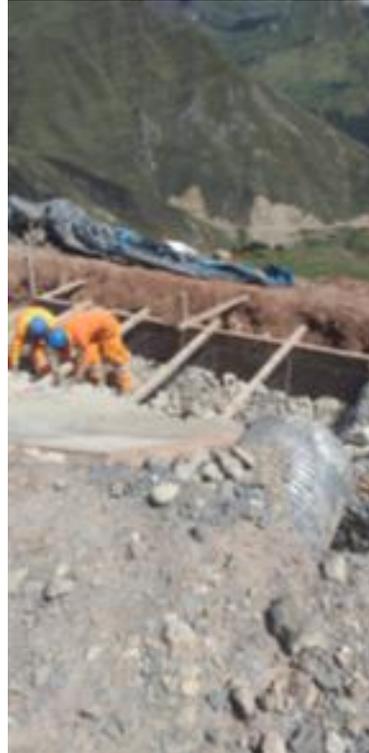
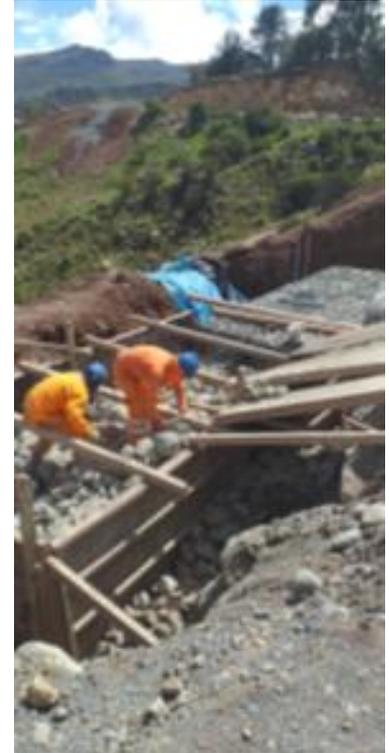
PROGRESIVA KM. 196+470
600.0 OBRAS DE ARTE Y DRENAJE
665.B GAVION TIPO CAJA DE 2.7 MM, 0.50 X 1 X 1 M.

En la progresiva Km. 196+470 se realiza la continuación de la construcción de muro de gaviones en el lado izquierdo de la vía como cabezal de alcantarilla. Se utiliza herramientas menores y trabajan: 1 capataz, 2 obreros.

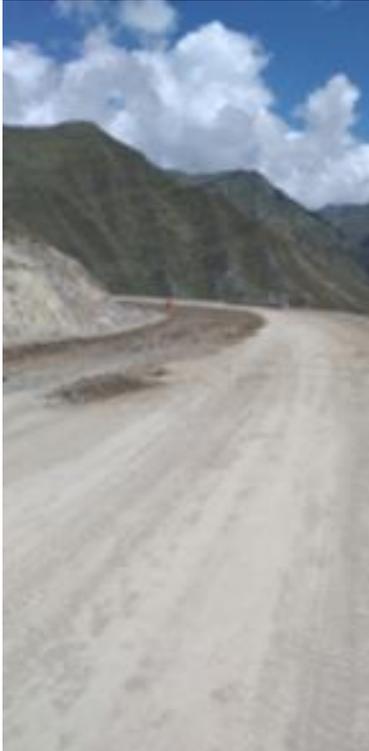
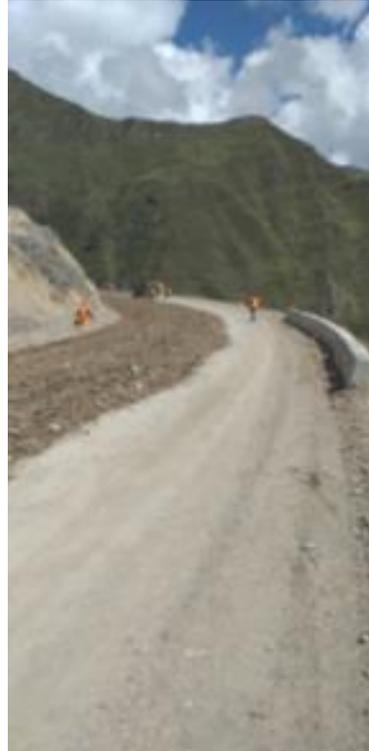
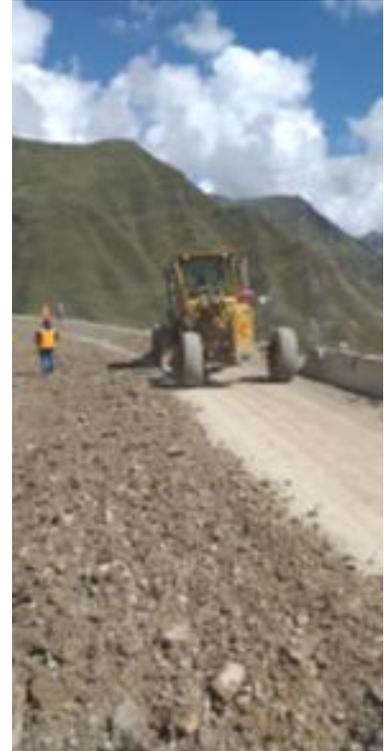
PROGRESIVA KM. 197+130 Y KM. 197+300
200.0 MOVIMIENTO DE TIERRAS
210.A CONFORMACION DE TERRAPLENES

En la progresiva Km. 197+130 a Km. 197+300 se realiza la conformación de terraplenes. Se utiliza 2 motoniveladoras, 1 vibro compactadora, trabajan: 1 capataz, 3 operadores, 3 obreros, 2 vigías

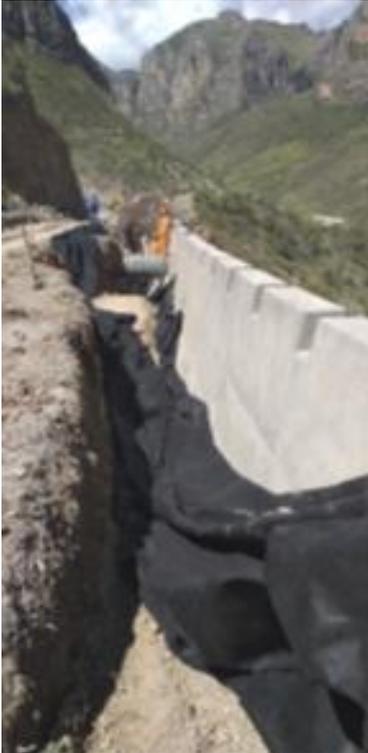
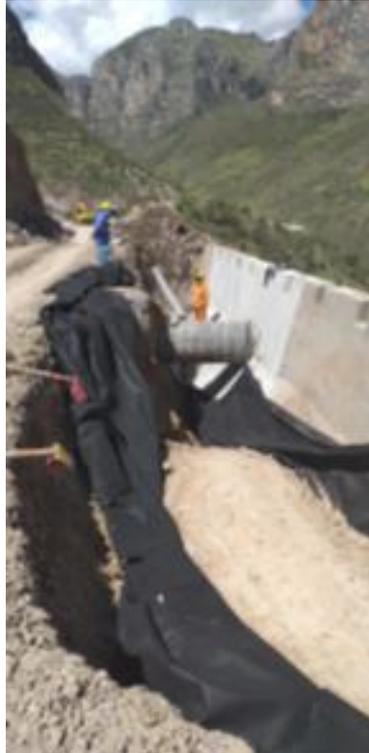
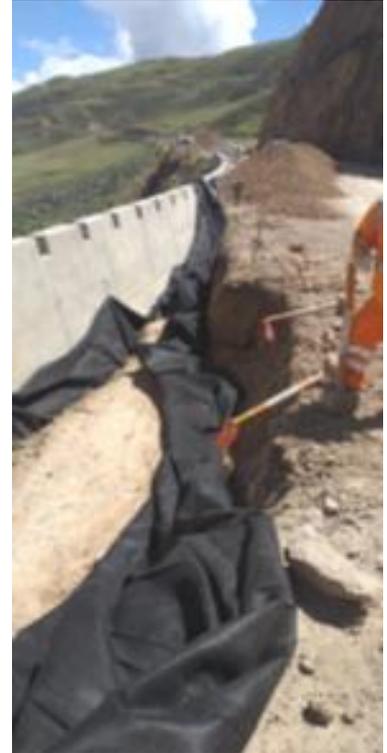
PROGRESIVA KM. 198+930 A KM. 198+960
600.0 OBRAS DE ARTE Y DRENAJE
605.A RELLENO PARA ESTRUCTURA

En la progresiva Km. 198+930 a Km. 198+960 se realiza relleno para estructura en zonas adyacentes a los muros de contención. Se utiliza una retroexcavadora y herramientas menores, trabajan: 1 capataz, 1 operador, 2 obreros

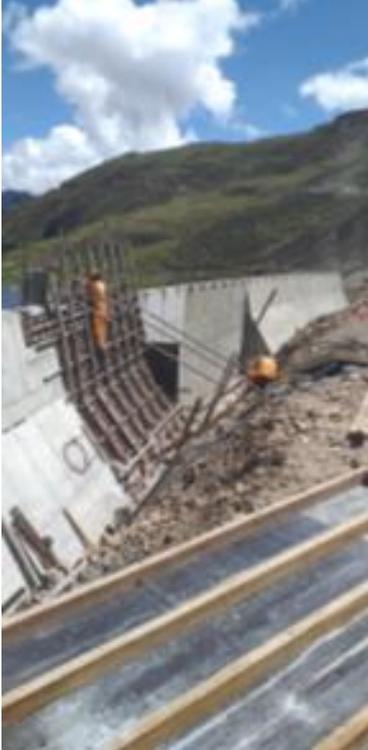
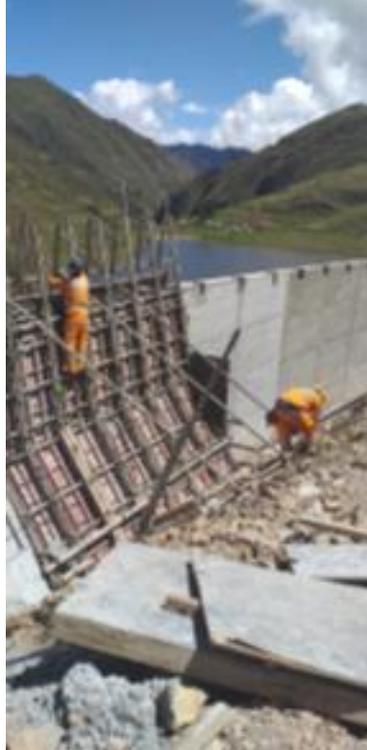
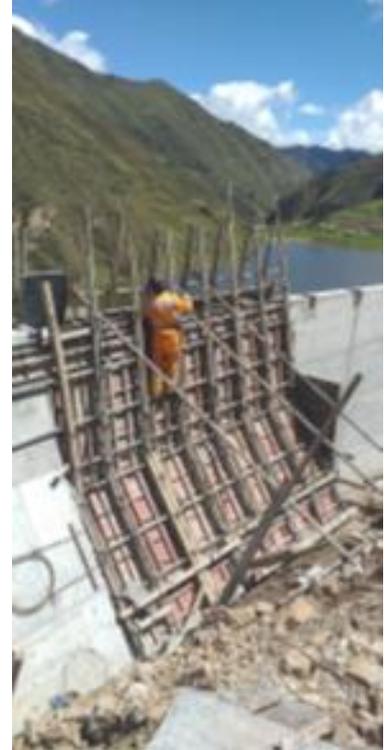
PROGRESIVA KM. 199+780

En la progresiva Km. 199+780 se realiza el encofrado de muro de concreto ciclópeo en el lado derecho de la vía. Se utiliza herramientas menores, trabajan: 1 capataz, 3 obreros
