## BITACORA ELECTRÓNICA DE OBRA

| <b>Confirma Bitacora:</b><br>Si | <b>Nro Informe:</b><br>267 | <b>Fecha Informe:</b><br>18-12-2021 | <b>Nombre De La Obra:</b><br>Carretera Chuquicara-Puente Quiroz – Tauca-Cabana-Huandoval-Pallasca, Tramo: Tauca- Pallasca | <b>Personal Encargado:</b><br>NATALY SUSI CABALLON PAUCAR |
| <b>Asunto:</b><br>INFORME DIARIO N°267-2021-MNT. TAUCA-PALLASCA/NSCP | | | | |

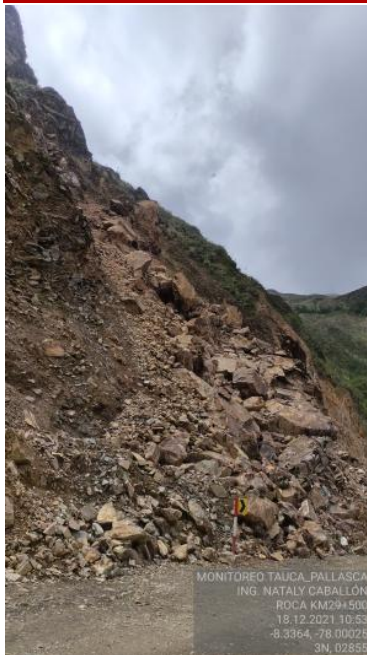
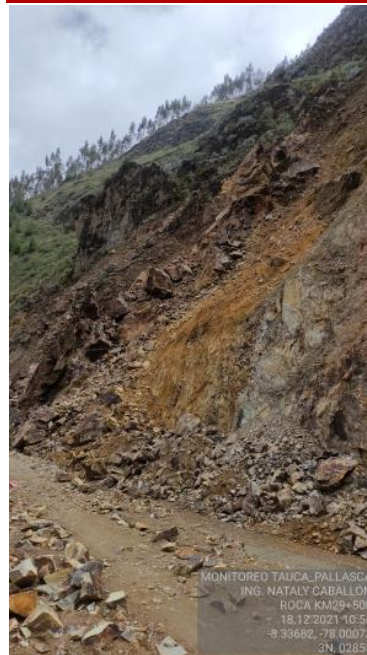
ROCA AGRIETADA Y FISURADA EN EL KM29+500.

- Roca agrietada y fisurada en el km29+500: siendo necesario mencionar que en el periodo de paralización se apreció colapso de una parte de una roca en diferentes fechas siendo estas el 06.12.2021 y 13.12.2021, quedando otra parte de roca, que con las constantes precipitaciones pluviales colapsará, esto se informó a la contratista y a la supervisión en reiteradas veces e incluso antes de la paralización.

- SIENDO NECESARIO MENCIONAR QUE EN EL PERIODO DE PARALIZACIÓN SE APRECIÓ COLAPSO DE UNA PARTE DE UNA ROCA EN DIFERENTES FECHAS SIENDO ESTAS EL 06.12.2021 Y 13.12.2021, QUEDANDO OTRA PARTE DE ROCA, QUE CON LAS CONSTANTES PRECIPITACIONES PLUVIALES COLAPSARÁ, ESTO SE INFORMO A LA CONTRATISTA Y A LA SUPERVISIÓN EN REITERADAS VECES E INCLUSO ANTES DE LA PARALIZACIÓN.

- Se recomienda a las partes involucradas en la ejecución de la obra prever eventualidades ante el incremento de las precipitaciones pluviales.
