BITACORA ELECTRÓNICA DE OBRA

Confirma Bitacora: Si	Nro Informe: 267	Fecha Informe: 18-12-2021	Nombre De La Obra: Carretera Chuquicara-Puente Quiroz – Tauca-Cabana-Huandoval-Pallasca, Tramo: Tauca- Pallasca	Personal Encargado: NATALY SUSI CABALLON PAUCAR
Foto Bitacora: Ver imagen completa	Foto Bitacora 2: Ver imagen completa	Foto Bitacora 3: Ver imagen completa	Foto Bitacora 4: Ver imagen completa	Foto Bitacora 5: Ver imagen completa
Asunto: INFORME DIARIO N°267-2021-MNT. TAUCA-PALLASCA/NSCP				
Foto Bitacora 6: Ver imagen completa

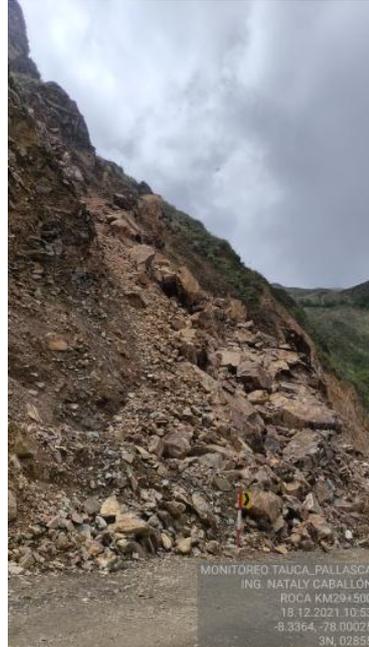
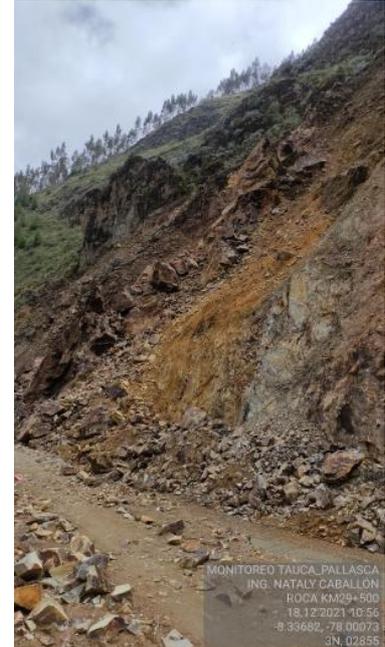
7

-Roca agrietada y fisurada en el km29+500: siendo necesario mencionar que en el periodo de paralización se apreció colapso de una parte de una roca en diferentes fechas siendo estas el 06.12.2021 y 13.12.2021, quedando otra parte de roca, que con las constantes precipitaciones pluviales colapsará, esto se informó a la contratista y a la supervisión en reiteradas veces e incluso antes de la paralización.

ROCA AGRIETADA Y FISURADA EN EL KM29+500.

- SIENDO NECESARIO MENCIONAR QUE EN EL PERIODO DE PARALIZACIÓN SE APRECIÓ COLAPSO DE UNA PARTE DE UNA ROCA EN DIFERENTES FECHAS SIENDO ESTAS EL 06.12.2021 Y 13.12.2021, QUEDANDO OTRA PARTE DE ROCA, QUE CON LAS CONSTANTES PRECIPITACIONES PLUVIALES COLAPSARÁ, ESTO SE INFORMO A LA CONTRATISTA Y A LA SUPERVISIÓN EN REITERADAS VECES E INCLUSO ANTES DE LA PARALIZACIÓN.

•Se recomienda a las partes involucradas en la ejecución de la obra prever eventualidades ante el incremento de las precipitaciones pluviales.

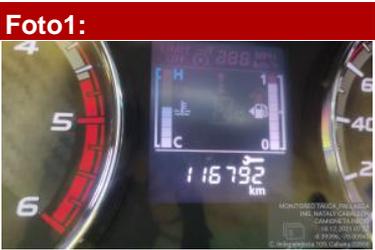
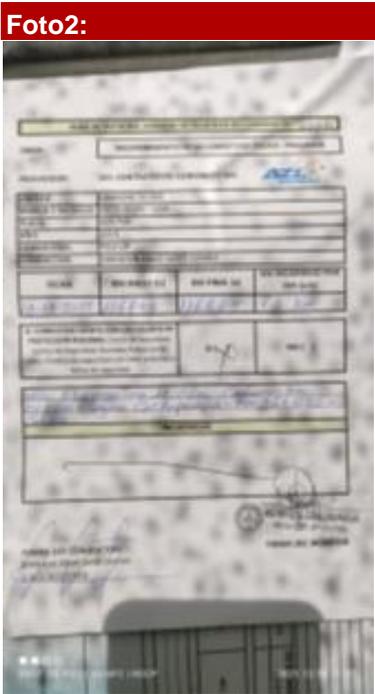
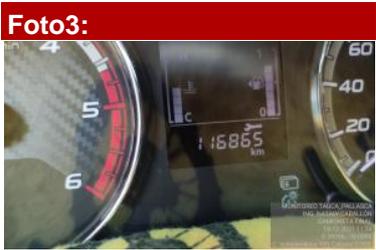
Actividades:
CONTROL DEL KILOMETRAJE DE LA CAMIONETA.

CDescripcion :
CONTROL DEL KILOMETRAJE DE LA CAMIONETA PARA LOS TRABAJOS DE MONITOREO.
