## BITACORA ELECTRÓNICA DE OBRA

### REGISTRO DE LA BITACORA Y FOTO DEL CUADERNO DE OBRA

NUMERO DE INFORME : 0222

OBRA: MEJORAMIENTO DE LA CARRETERA OYON - AMBO TRAMO 2 DESVIO CERRO DE PASCO DESVIO CHACAYAN

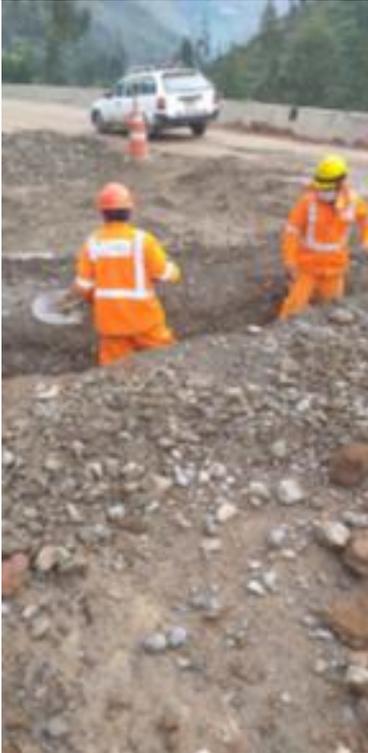
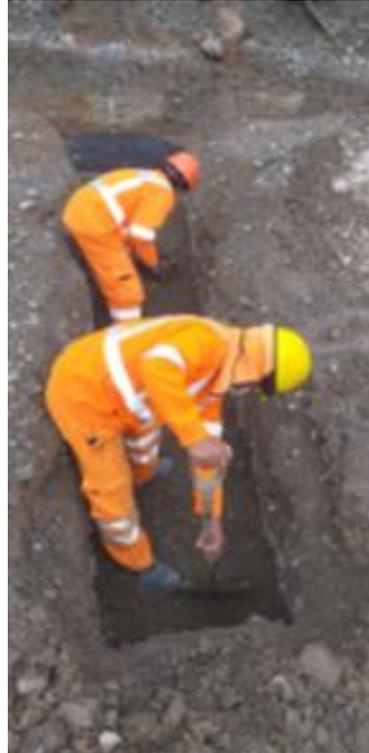
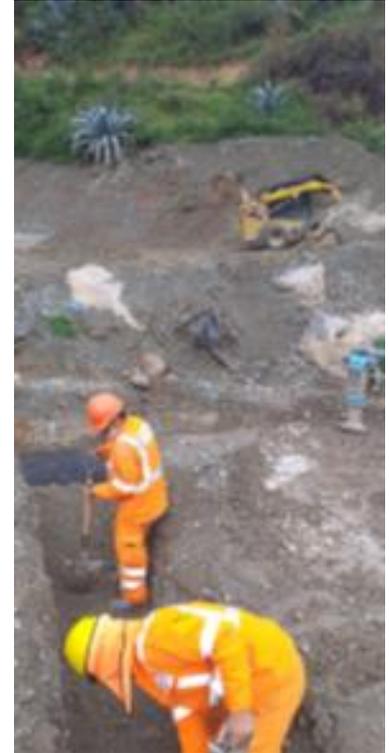
PROGRESIVA KM. 225+825

En la progresiva KM. 225+825 se verifica la construcción de relleno de descarga de subdren. Se utiliza 2 vibro apisonadoras y herramientas menores, trabajan: 1 capataz, 2 obreros.

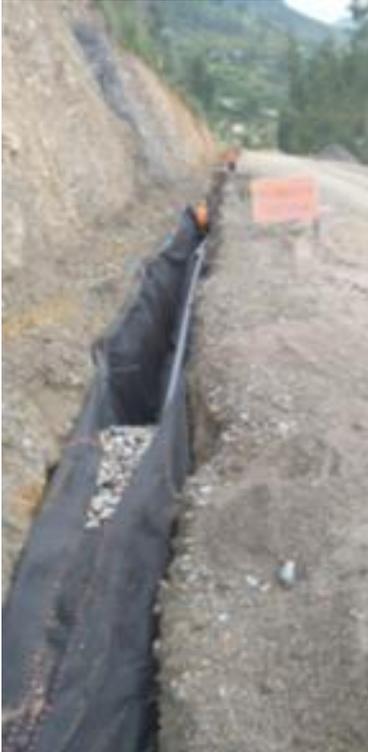
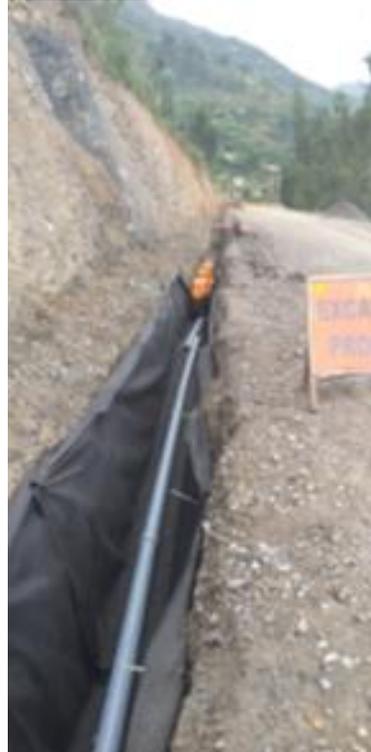
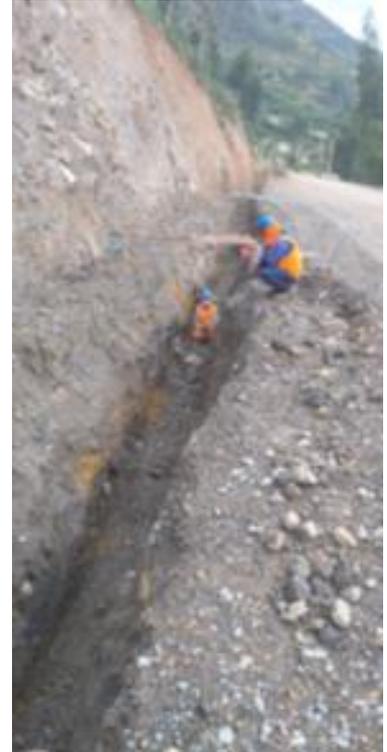
PROGRESIVAS KM. 217+965 a KM. 218+020  
600.0 OBRAS DE ARTE Y DRENAJE  
625.A SUBDREN TIPO1

En las progresivas km. 217+965 a 218+020 se continua con la excavación, colocación de arena, geotextil, la colocación de tuberías perforadas de 6"y colocación de material filtrante y el cierre y cosido del geotextil para la construcción de subdren tipo I . se utiliza 1 retroexcavadora y herramientas menores, trabajan: 1 capataz,, 1 operador y 4 obreros

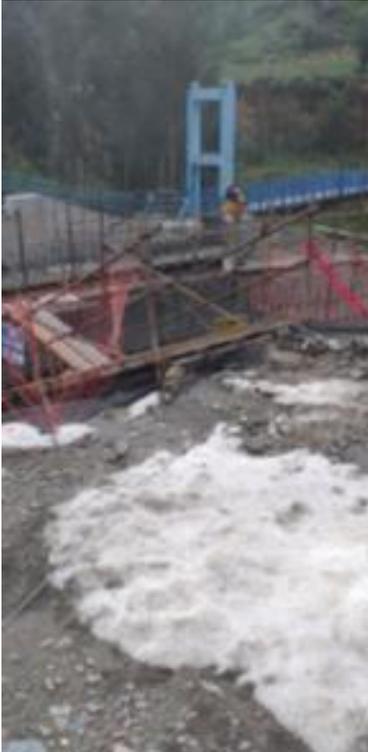
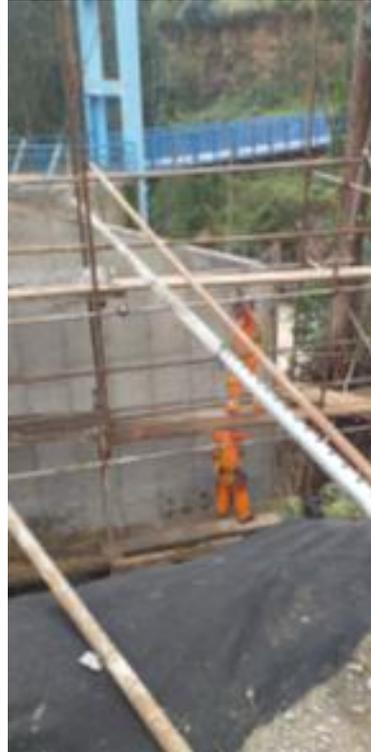
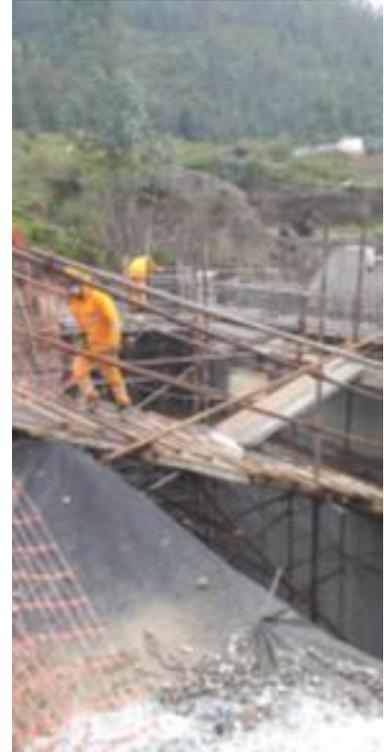
PROGRESIVA KM. 227+980  
1000.0 PUENTES MENORES: PUENTE USPACHACA  
1000.3 ESTRIBOS  
612.A1 ENCOFRADO Y DESENCOFRADO EN SECO

En la progresiva Km. 227+980 se realiza el desencofrado en el alero izquierdo y se continua con el encofrado del alero derecho del estribo derecho . trabajan 1 capataz, 8 obreros. El día de ayer al final de la tarde cayo granizo en todo el sector, obligando la paralización de actividades

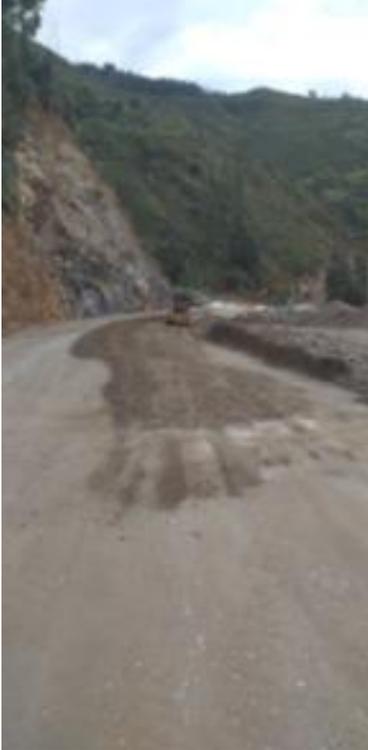
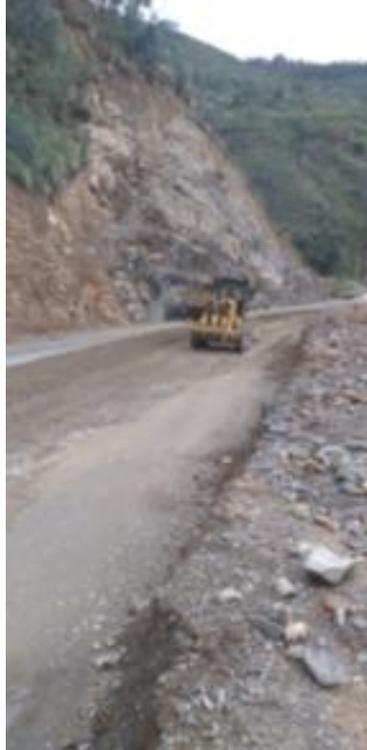
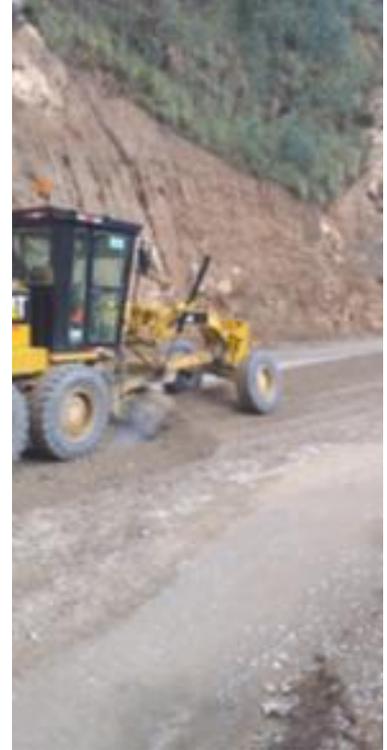
PROGRESIVAS KM. 225+200 a km. 225+365  
200.0 MOVIMIENTO DE TIERRAS  
210.A CONFORMACION DE TERRAPLENES

En la progresiva Km. 225+120 a Km. 225+365 se realiza la conformación de terraplenes. Se utiliza una motoniveladora, 1 vibro compactadora, trabajan: 1 capataz, 2 operadores 3 obreros, 2 vigías

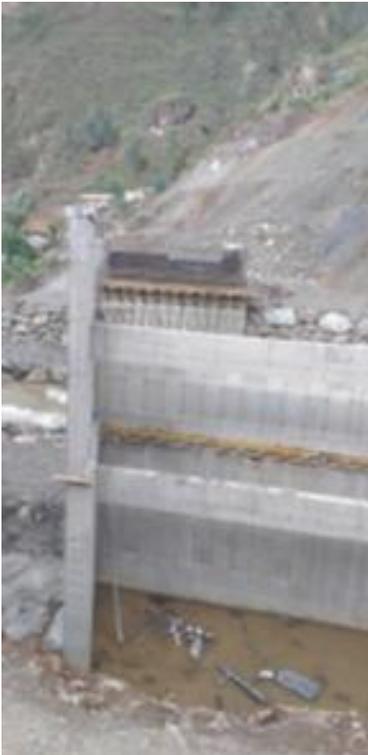
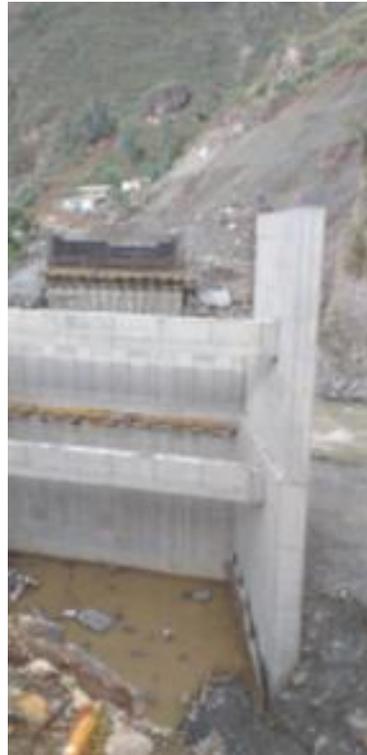
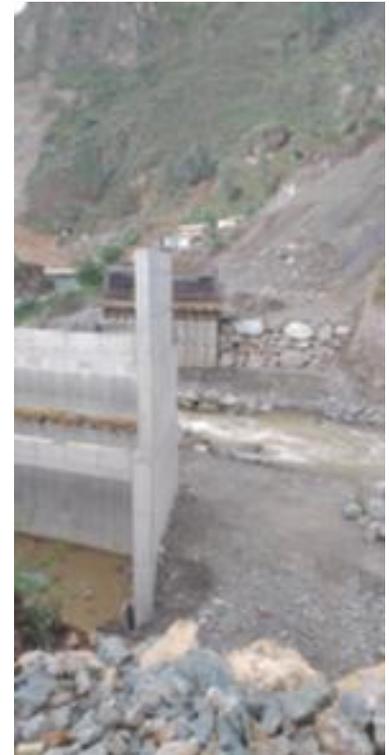
PROGRESIVA KM. 229+965 al 230+000

En la progresiva Km. 229+965 al Km. 230+000 se verifica en el sector del puente Huarimarca, no hay actividades en el puente.

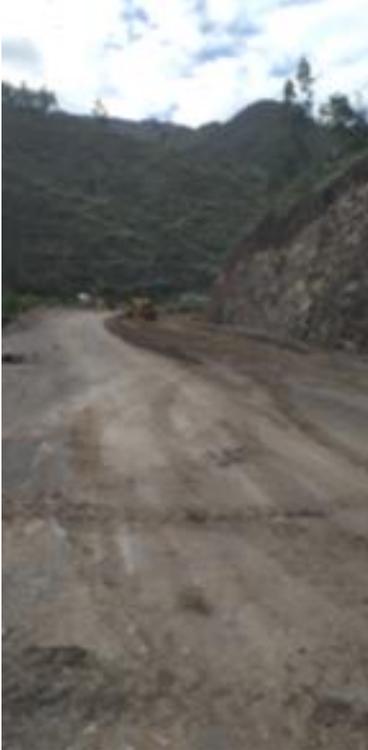
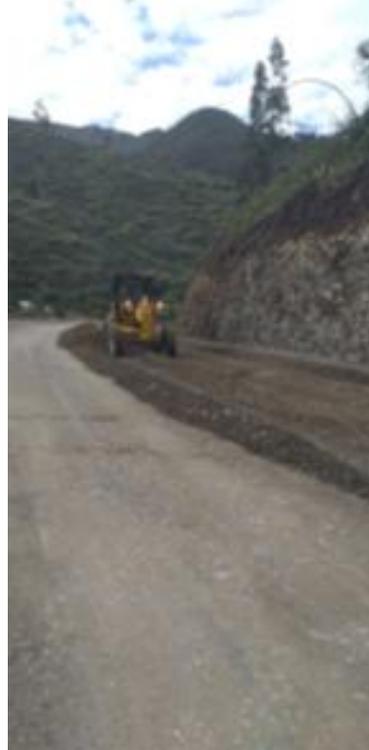
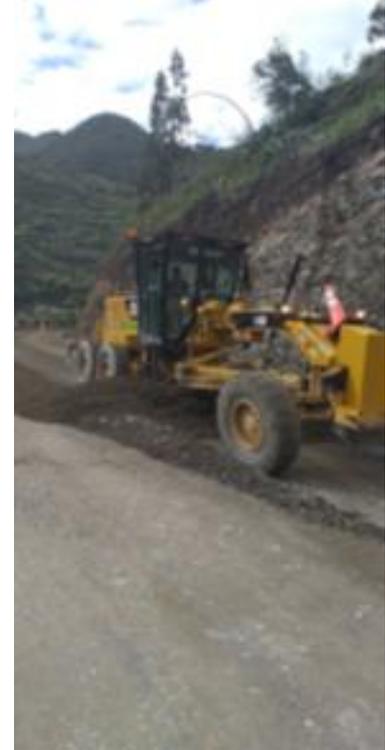
PROGRESIVA KM. 229+200 A KM. 229+580  
300.0 SUB BASES Y BASES  
303.A SUB BASE GRANULAR

En la progresiva Km. 229+200 al Km. 229+ 580 se realiza la construcción de sub base granular, se utiliza : 1 motoniveladora, 1 compactadora de rodillo, 1 camión cisterna, trabajan: 1 capataz, 2 operadores, 1 chofer de cisterna, 2 obreros, 2 vigías

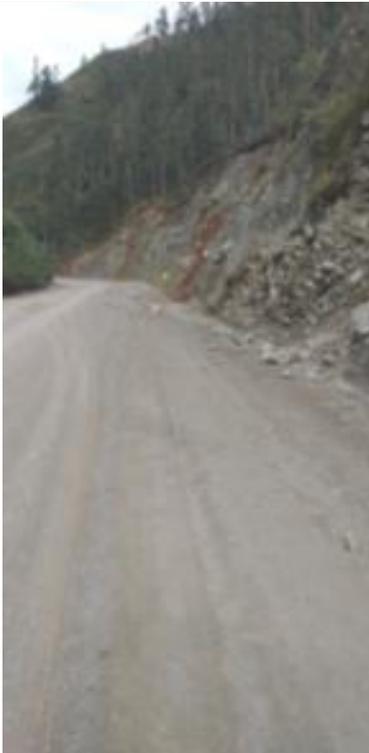
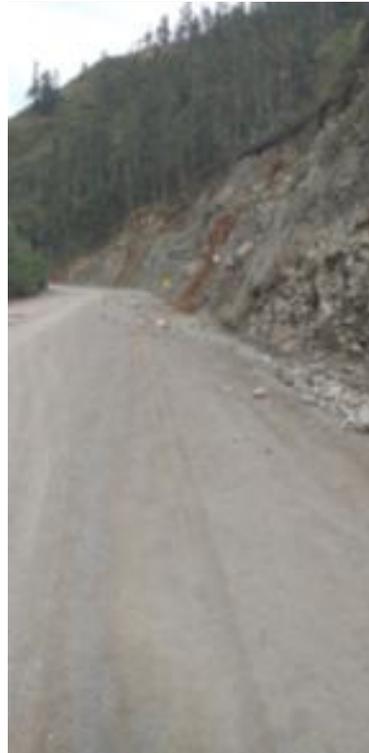
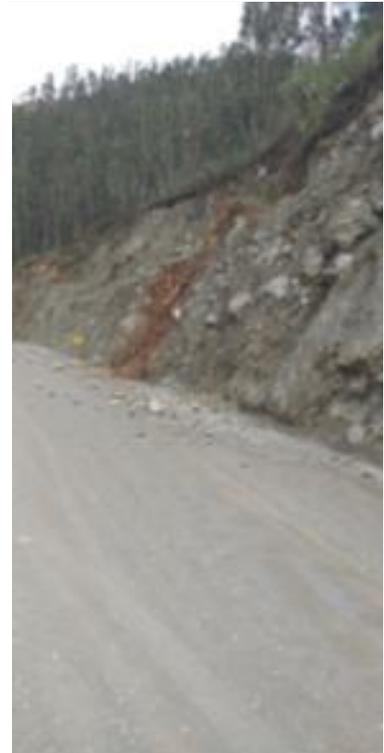
PROGRESIVAS KM. 229+220 A 229+240  
VISITA DE MONITOREO A LA ZONA BAJA DEL TRAMO II: ZONA DE DERRUMBES

En la progresiva Km. 229+220 a 229+240 se realiza visita de monitoreo a la zona baja del tramo II, donde se verifica una zona donde ha ocurrido la caída de rocas, debido a las lluvias con granizo ocurridas el día de ayer.

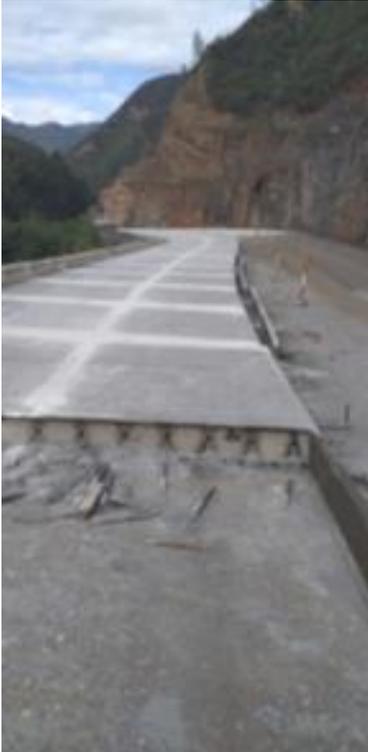
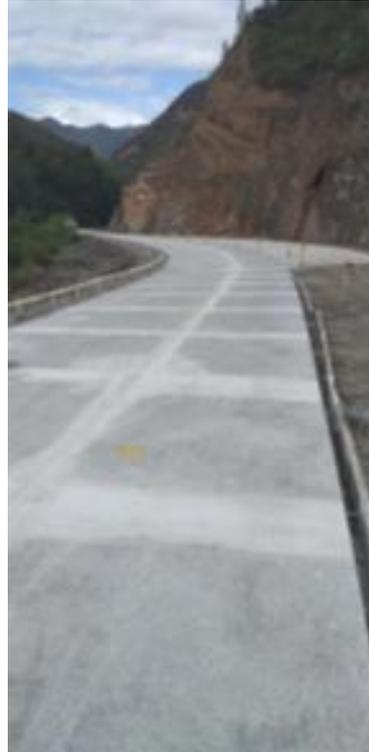
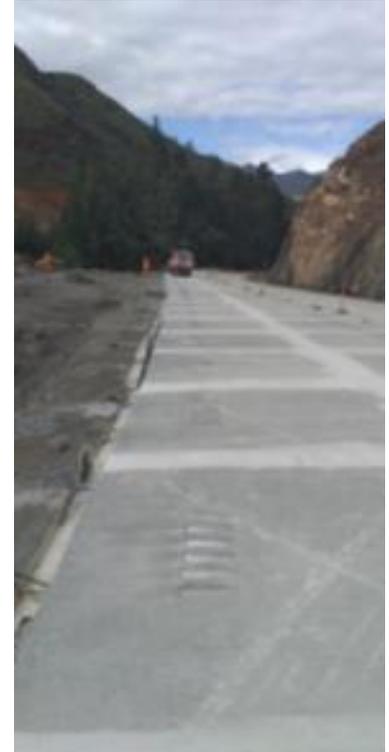
PROGRESIVA KM. 228+980 al KM. 228+880  
500.0 PAVIMENTOS DE CONCRETO HIDRAULICO  
501.B PAVIMENTO DE CONCRETO HIDRAULICO S'S= 45 KG/CM2 (MANUAL)

En las progresiva Km. 228+980 al Km. 228+880 se verifica la construcción de pavimento de concreto en el lado derecho de la vía el cual se realizo de forma manual. Se utilizo herramientas menores, trabajaron: 1 capataz, 12 obreros. hoy no se utilizara la pavimentadora porque el suelo esta sobresaturado.

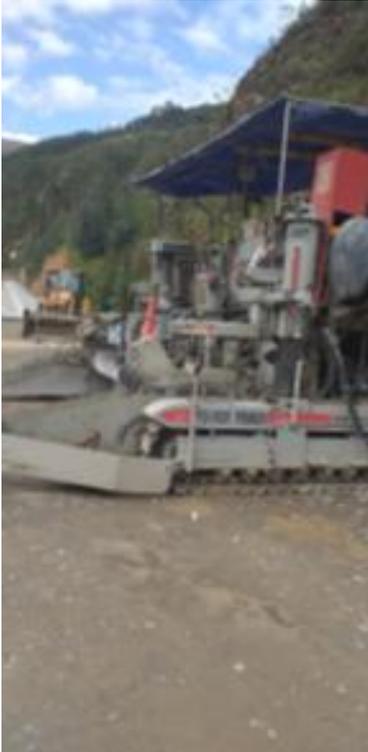
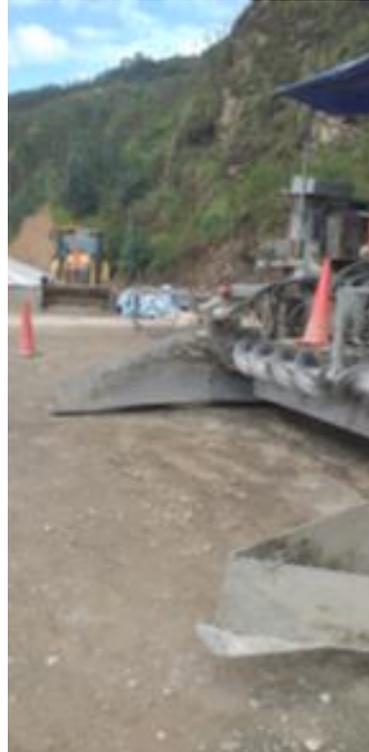
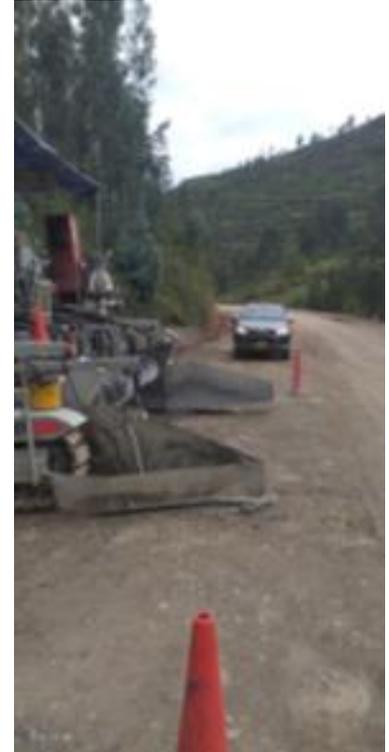
PROGRESIVA KM. 217+380

En la progresiva Km. 217+380 Se verifica la pavimentadora paralizada, la lluvia con granizo ocurrida ayer imposibilita la continuación con los trabajos en el lado izquierdo de la vía, para la construcción de pavimento de concreto.

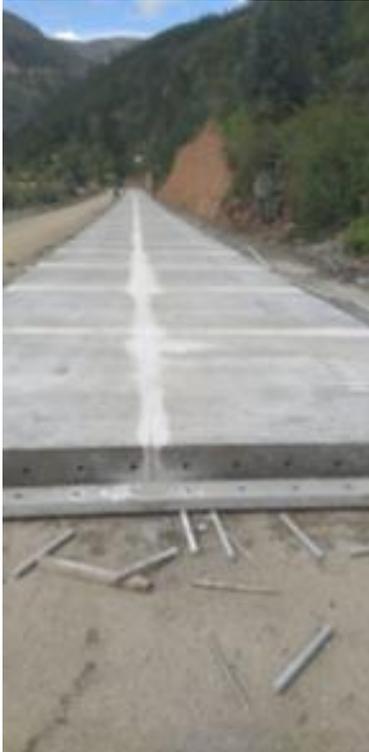
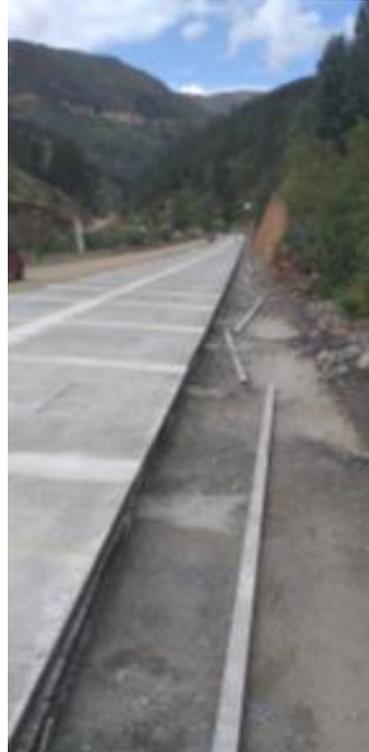
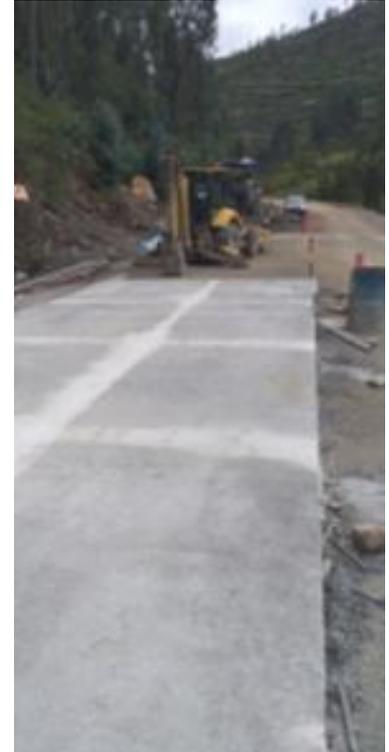
PROGRESIVA KM. 217+125 al KM. 217+355  
500,0 PAVIMENTOS DE CONCRETO HIDRAULICO  
501.B PAVIMENTO DE CONCRETO HIDRAULICO S'S= 45 KG/CM2 (MANUAL)

En las progresiva Km. 217+125 al Km. 217+355 se verifica la construcción de pavimento de concreto en el lado izquierdo de la vía el cual se realizo de forma manual. Se utilizo herramientas menores, trabajaron: 1 capataz, 12 obreros. hoy no se utilizara la pavimentadora porque el suelo esta sobresaturado.

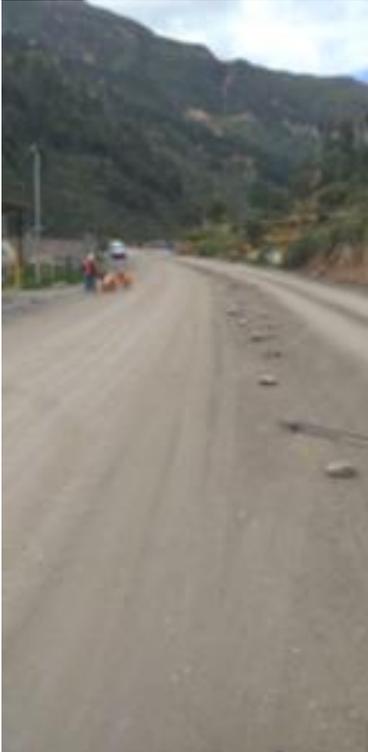
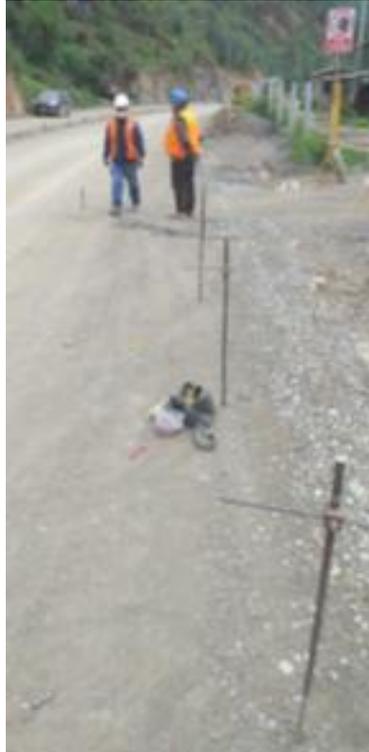
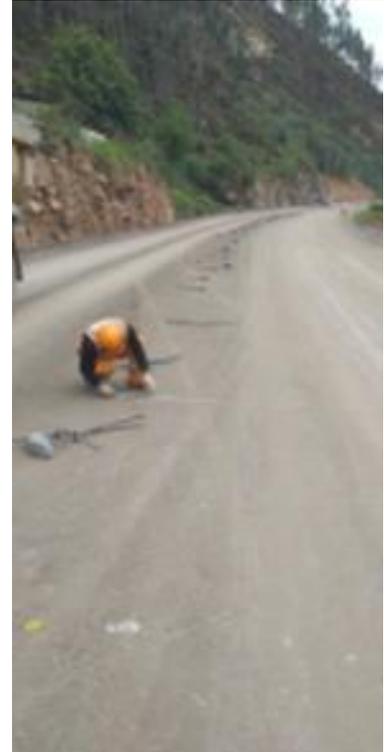
PROGRESIVA KM. 216+610 a km. 217+100

En la progresiva KM. 216+620 a KM. 217+100 Hoy las actividades de pavimentación con pavimentadora en este sector están paralizadas. la pavimentadora esta estacionada en el lado izquierdo de la vía. Actualmente solo se realiza la colocación de guías para la pavimentadora en el lado derecho de la vía. trabajan 1 capataz, 1 topografo, 2 ayudantes , 2 obreros del sector

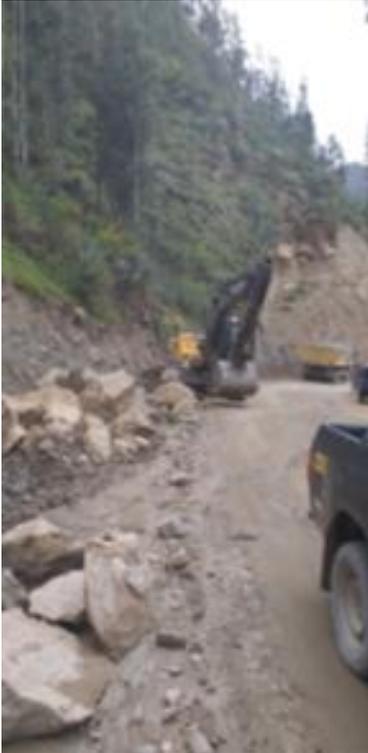
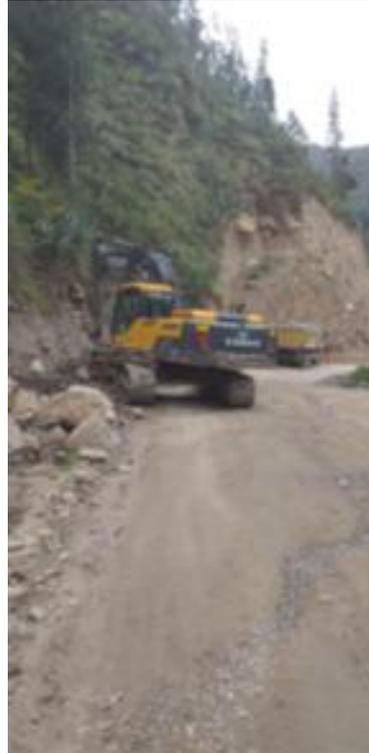
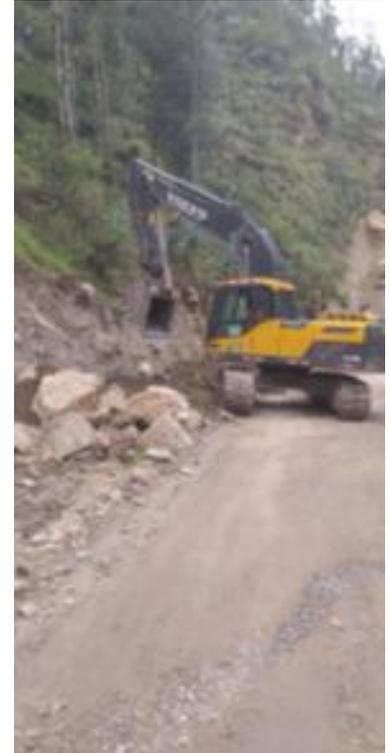
PROGRESIVA KM. 216+080

En la progresiva Km. 216+080 se realiza la carga y transporte de material rocoso producto de la voladura hacia DME ubicado en la progresiva Km.228. Se utiliza una excavadora de oruga, 2 volquetes trabajan: 1 capataz, 1 operador, 2 choferes, 2 vigías.

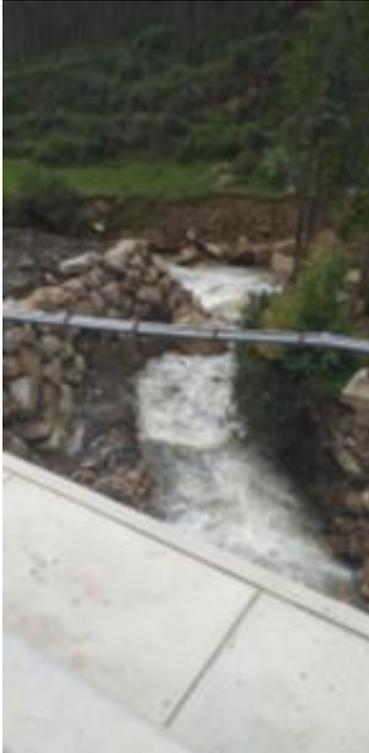
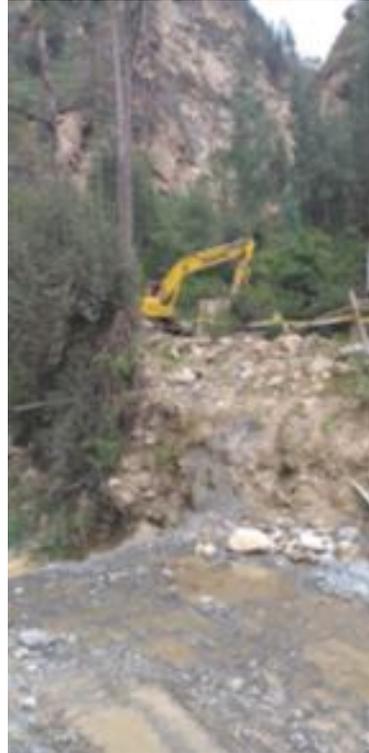
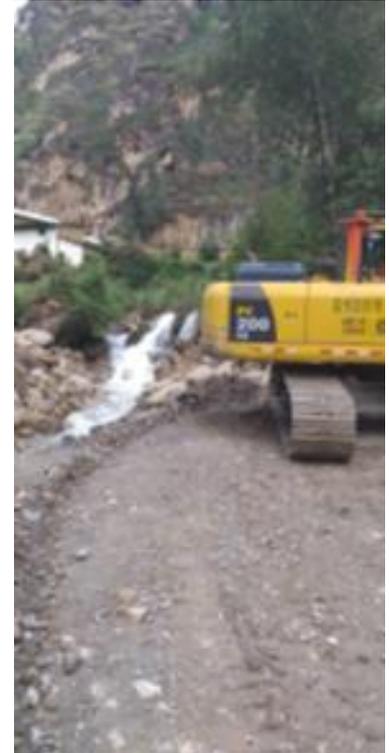
PROGRESIVA KM. 212+040  
600.0 OBRAS DE ARTE Y DRENAJE  
670.A ENCAUZAMIENTO RIOSY QUEBRADAS  
hiatautambo

En la progresiva Km. 212+040 por el puente Huarautambo se realizo el encauzamiento del rio. se utilizo una excavadora de oruga, trabajaron 1 capataz, 1 operador, 2 obreros.

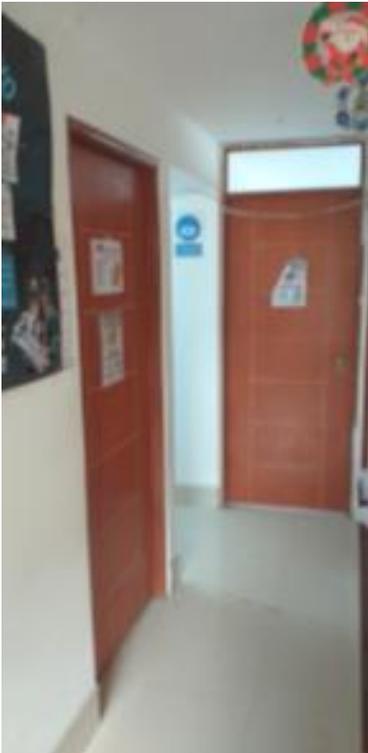
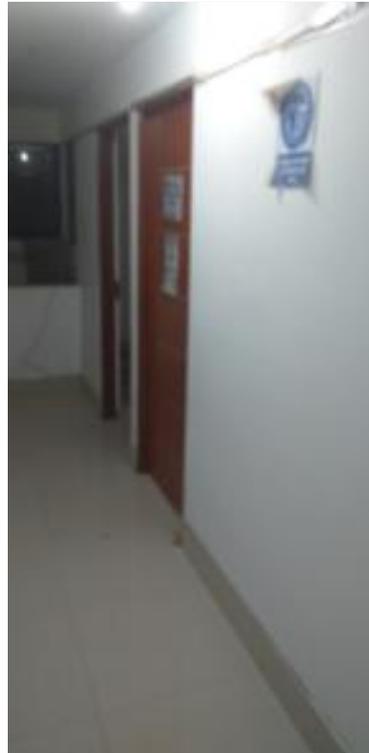
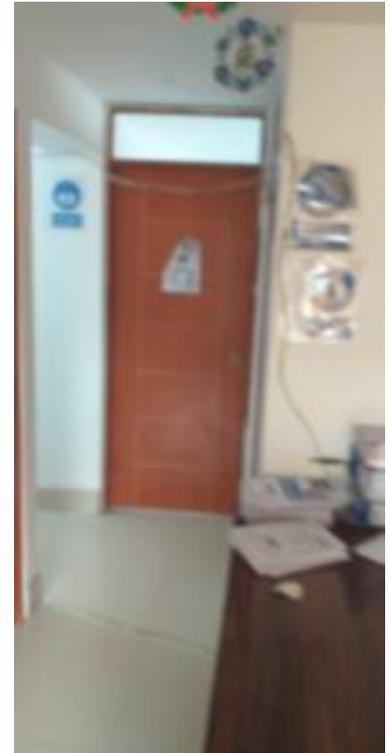
PROGRESIVA KM. 214+500

En la progresiva Km. 214+500 se realiza la visita de monitoreo en las oficinas de la supervisión, en busca del cuaderno de obra, no se logro acceso al mismo.
