BITACORA ELECTRÓNICA DE OBRA

Confirma Bitacora: Si	Nro Informe: 011	Fecha Informe: 17-12-2021	Nombre De La Obra: MEJORAMIENTO DE LA CARRETERA SANTA MARIA - SANTA TERESA - PUENTE HIDROELECTRICA MACHU PICCHU - ITEM A : MEJORAMIENTO DE LA CARRETERA A NIVEL DE CARPETA ASFÁLTICA	Personal Encargado: NATALY KATHERINE MARIN PAUCAR
---------------------------------	----------------------------	-------------------------------------	--	---

INFORME DIARIO N° 011-2021-CARRETERA SANTA MARÍA - SANTA TERESA - PUENTE HIDROELECTRICA MACHUPICCHU/ NKMP

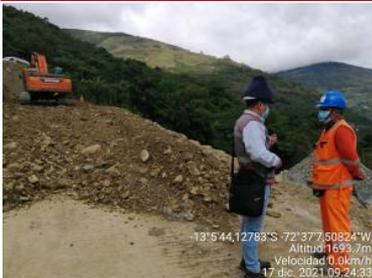
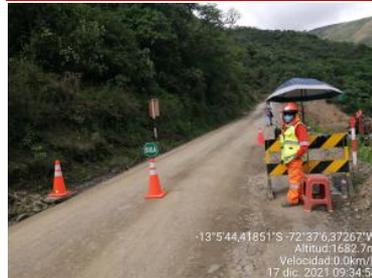
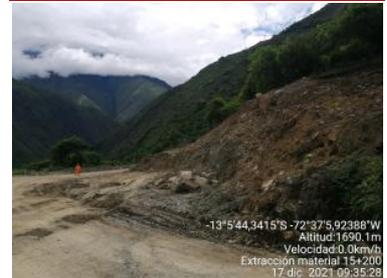
Conformación de terraplén km 15+300

Se observan trabajos de conformación de terraplén en el km 15+300, el material esta siendo extraído del km 15+200 con la misma excavadora que realiza los trabajos de conformación, no se cuenta con zaranda. El especialista de calidad de la supervisión recomienda el uso del tractor sobre orugas.

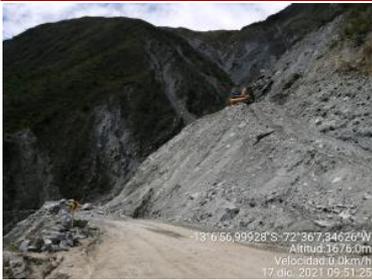
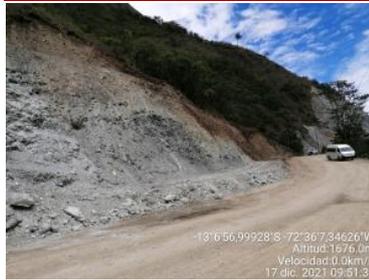
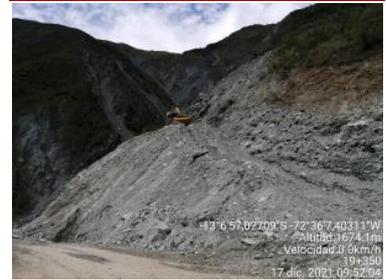
Trabajos de corte de talud km 18+550

3 Se observo trabajos de corte de talud en el km 18+550, con 01 excavadora.

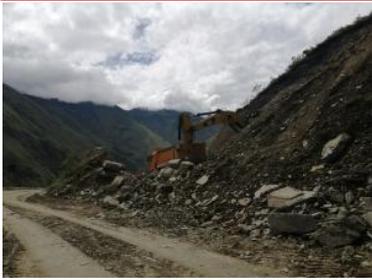
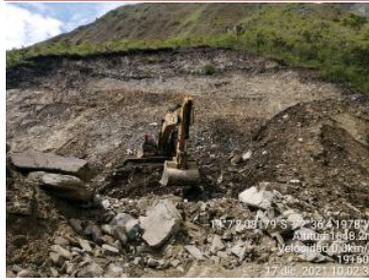
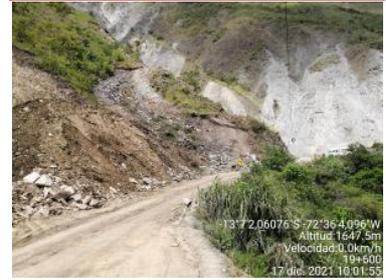
Corte y carguío km 19+200

4 Se observo trabajos de corte y carguío de material en el km 19+200 con 01 excavador ay volquetes; el material se lleva al DME 24+600.

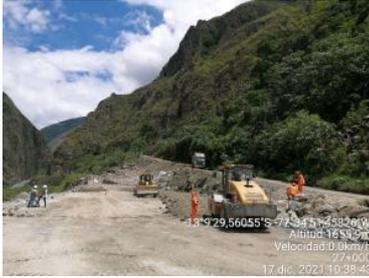
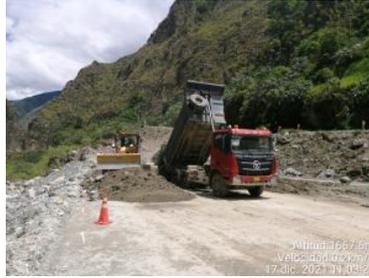
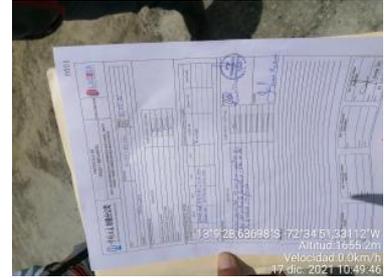
Conformación de terraplén km 27+000

Se observaron trabajos de conformación de terraplen con material del km 24+600 (donde se acopio el material para terraplen), se observo personal de topografía y calidad supervisando que se cumplan los estándares solicitados en el expediente técnico.
