BITACORA ELECTRÓNICA DE OBRA

REGISTRO DE LA BITACORA Y FOTO DEL CUADERNO DE OBRA

Confirma Bitacora: Si	Nro Informe: 268	Fecha Informe: 20-12-2021	Nombre De La Obra: Carretera Chuquicara-Puente Quiroz – Tauca-Cabana-Huandoval-Pallasca, Tramo: Tauca- Pallasca	Personal Encargado: NATALY SUSI CABALLON PAUCAR
---------------------------------	----------------------------	-------------------------------------	---	---

INFORME DIARIO N°268-2021-MNT. TAUCA-PALLASCA/NSCP

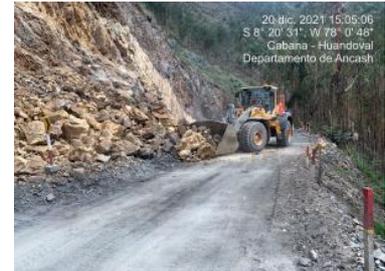
Foto3:

LIMPIEZA DE DERRUMBE EN EL KM27+300

MO: 1 OFICIAL, 1 OPERADOR, 2 VIGÍAS.
EM: 1 CARGADOR FRONTAL.
