## BITACORA ELECTRÓNICA DE OBRA

| Confirma Bitacora: | Nro Informe: | Fecha Informe: | Nombre De La Obra: | Personal Encargado: |
|---|---|---|---|---|
| Si | 268 | 20-12-2021 | Carretera Chuquicara-Puente Quiroz – Tauca-Cabana-Huandoval-Pallasca, Tramo: Tauca- Pallasca | NATALY SUSI CABALLON PAUCAR |

INFORME DIARIO N°268-2021-MNT. TAUCA-PALLASCA/NSCP

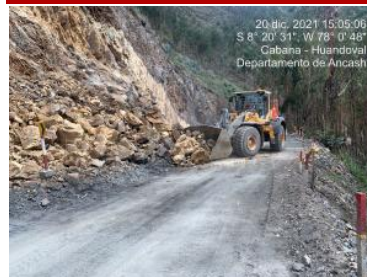
LIMPIEZA DE DERRUMBE EN EL KM27+300

**CDescripcion :**MO: 1 OFICIAL, 1 OPERADOR, 2 VIGÍAS.  
EM: 1 CARGADOR FRONTAL.**Foto1:**

•Se recomienda al contratista realizar la limpieza de escombros producto de la voladura, corte y derrumbes a lo largo del tramo, asimismo la limpieza de residuos producto de las actividades ejecutadas.
