MINISTERIO DE TRANSPORTES Y COMUNICACIONES

## BITACORA ELECTRÓNICA DE OBRA

<b>Confirma Bitacora:</b> Si	<b>Nro Informe:</b> 223	<b>Fecha Informe:</b> 20-12-2021	<b>Nombre De La Obra:</b> Carretera Oyon- Ambo, Tramo II: Dv. Cerro de Pasco- Dv. Chacayan	<b>Personal Encargado:</b> BORIS WALTER AYLLÓN CARCELÉN
<b>Foto Bitacora:</b>	<b>Foto Bitacora 2:</b>	<b>Foto Bitacora 3:</b>	<b>Foto Bitacora 4:</b>	<b>Foto Bitacora 5:</b>
<a href="#">Ver imagen completa</a>	<a href="#">Ver imagen completa</a>

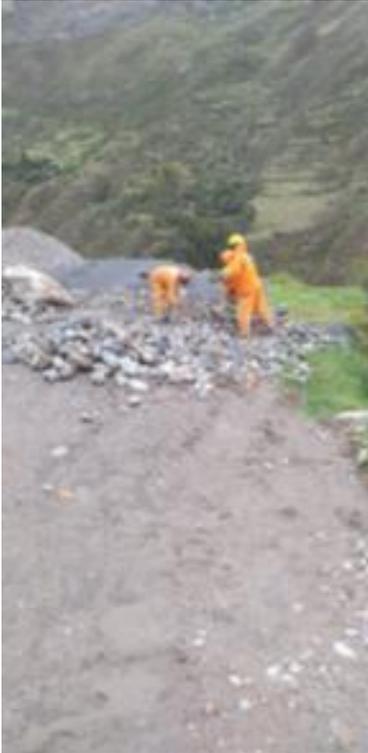
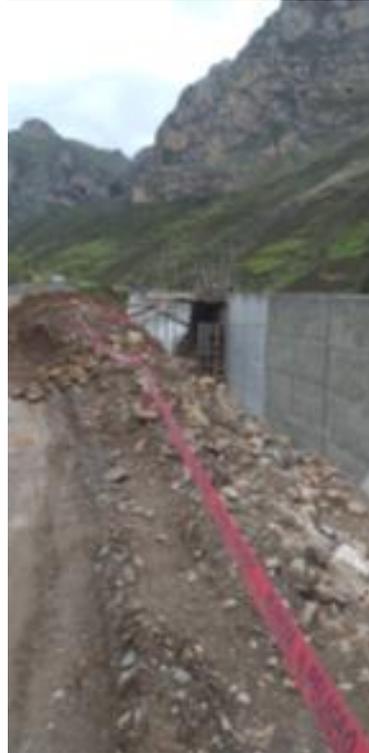
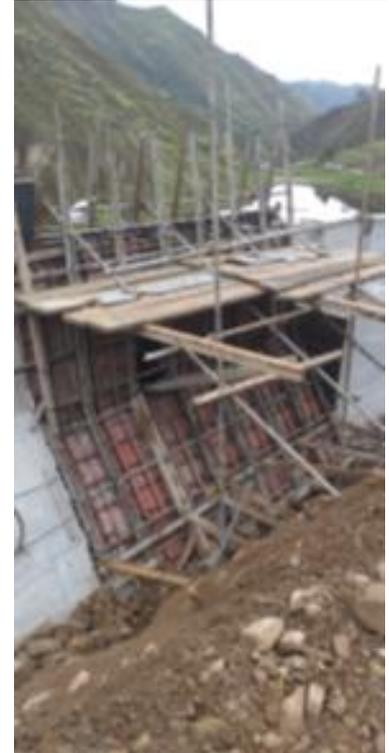
PROGRESIVA KM. 199+780

En la progresiva Km. 199+780 se continua con el el encofrado de muro de concreto ciclópeo en el lado derecho de la via. Se utiliza herramientas menores, trabajan: 1 capataz, 6 obreros

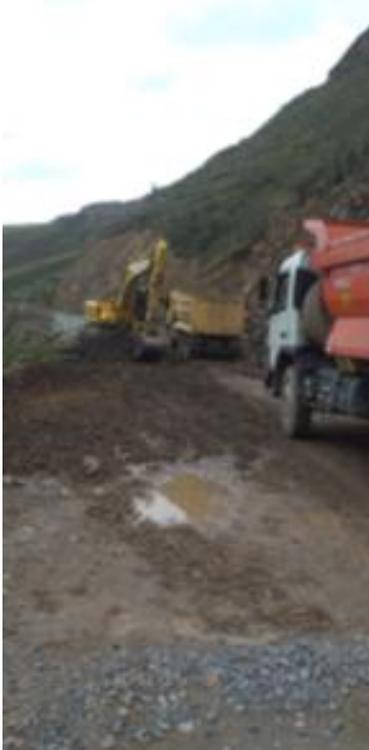
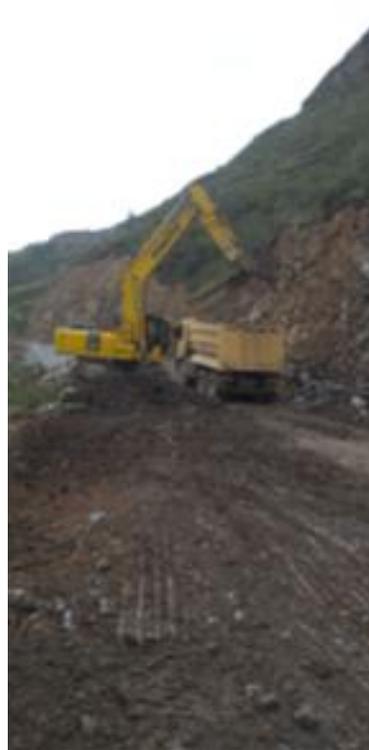
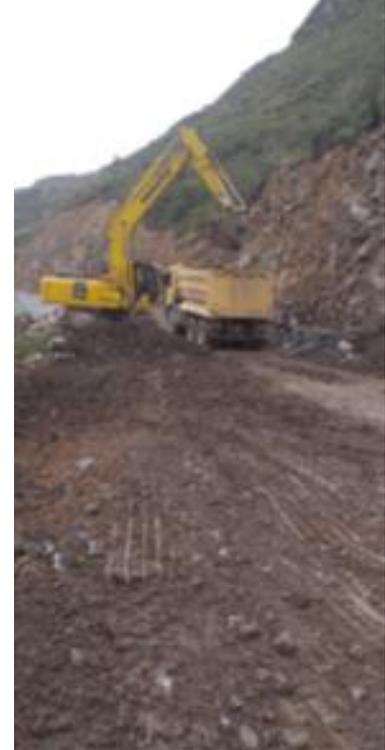
PROGRESIVA KM. 199+000

En la progresiva Km. 199+000 se realiza la carga y transporte de material común hacia DME ubicado en la progresiva Km. 192 Se utiliza una excavadora de oruga, 9 volquetes trabajan: 1 capataz, 1 operador, 9 choferes, 2 vigías

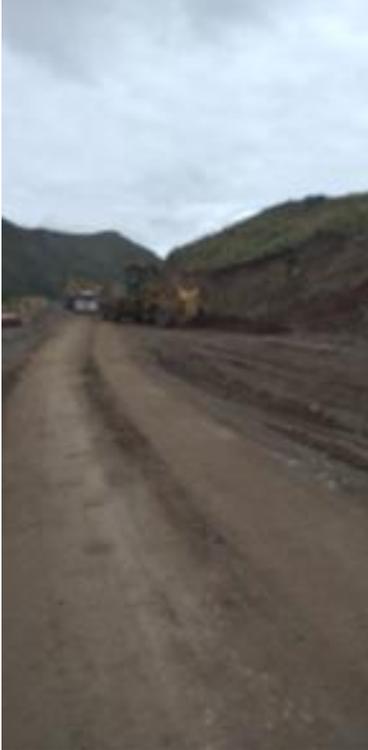
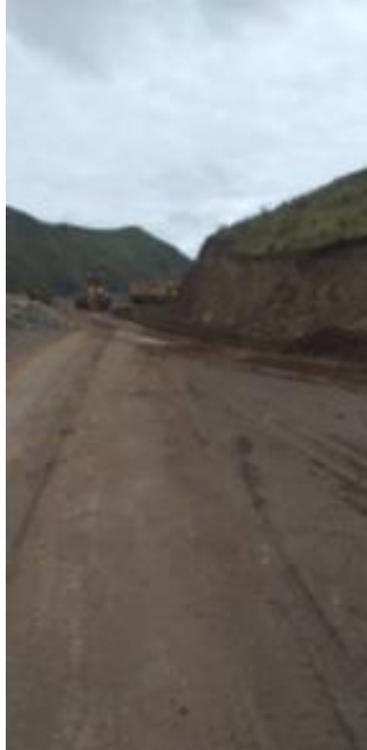
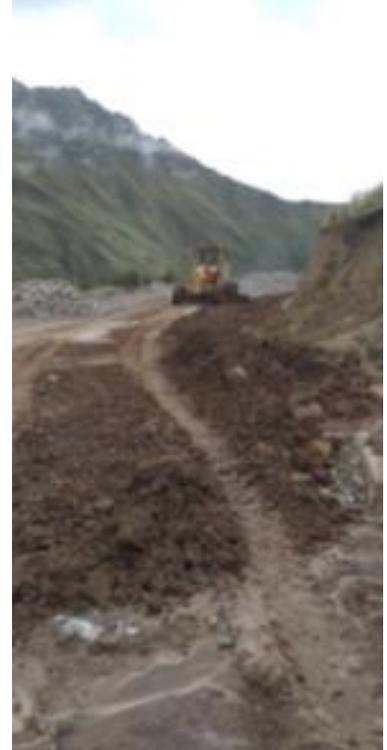
PROGRESIVAS KM. 198+600 a km. 198+860  
200.0 MOVIMIENTO DE TIERRAS  
210.A CONFORMACION DE TERRAPLENES

En la progresiva Km. 198+600 a Km. 198+860 se realiza la limpieza y conformación de terraplenes. Se utiliza una motoniveladora, 1 vibro compactadora, trabajan: 1 capataz, 2 operadores 3 obreros, 2 vigías

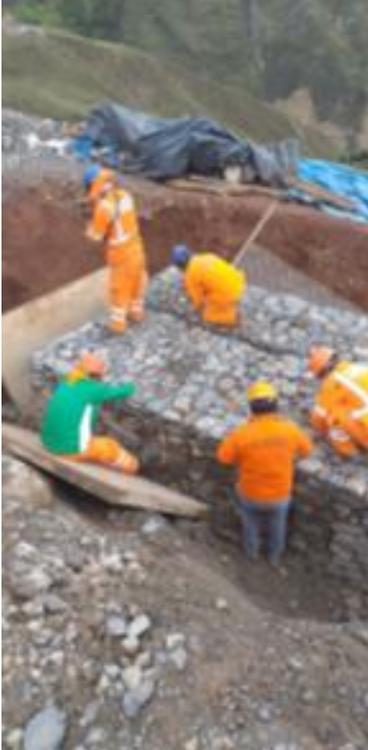
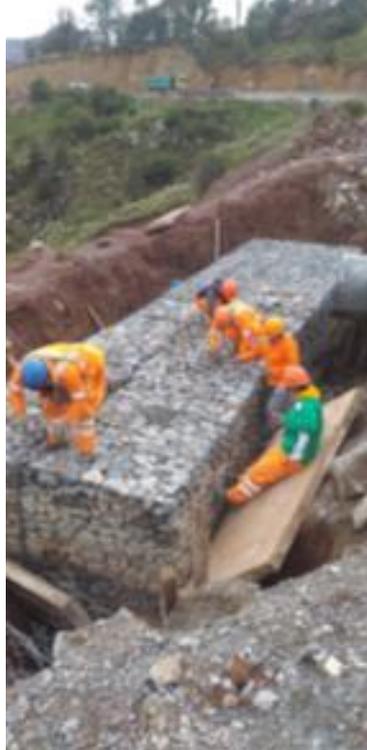
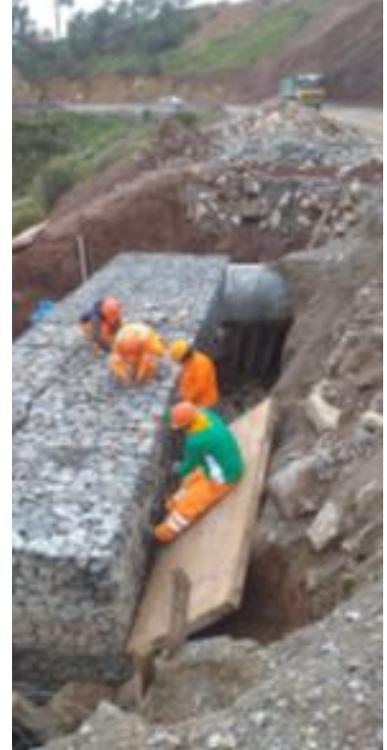
PROGRESIVA KM. 196+470  
600.0 OBRAS DE ARTE Y DRENAJE  
665.B GAVION TIPO CAJA DE 2.7 MM, 0.50 X 1 X 1 M.

En la progresiva Km. 196+470 se realiza la continuación de la construcción de muro de gaviones en el lado izquierdo de la vía como cabezal de alcantarilla. Se utiliza herramientas menores y trabajan: 1 capataz, 6 obreros

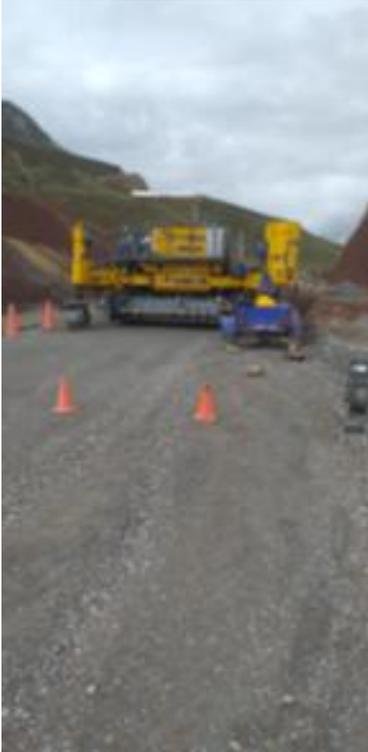
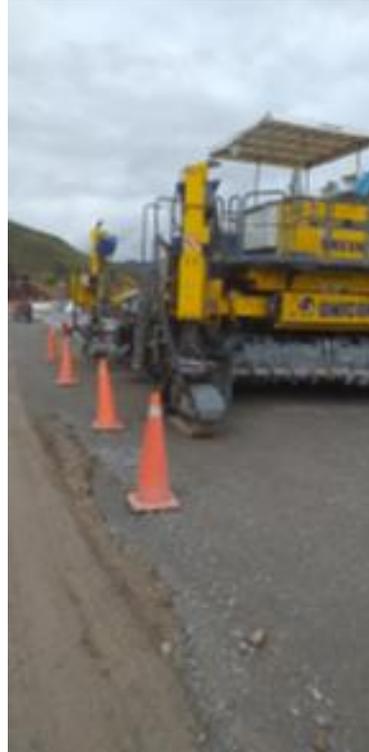
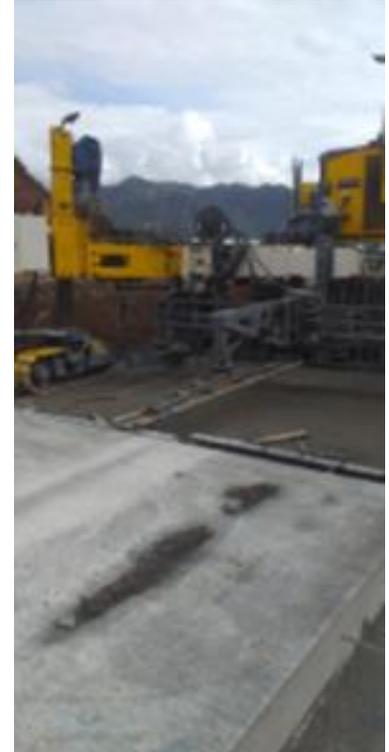
PROGRESIVA KM. 195+920

En la progresiva Km. 195+920 Se verifica que la pavimentadora continua sin actividad. estacionada en el lado izquierdo de la vía. Las actividades en la zona alta se realizan manualmente

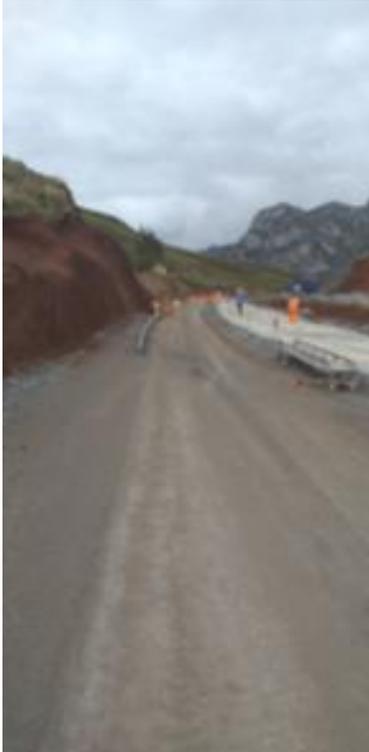
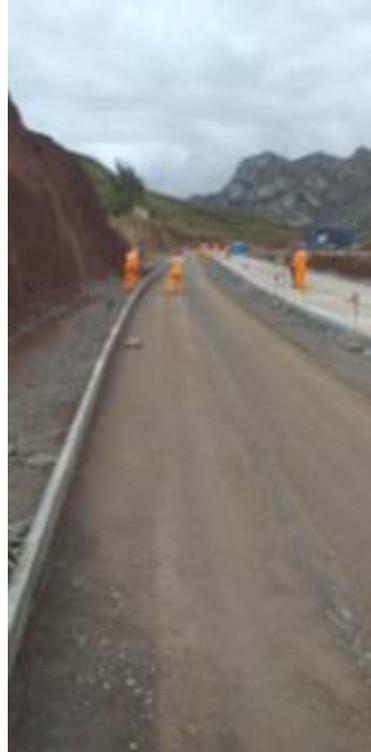
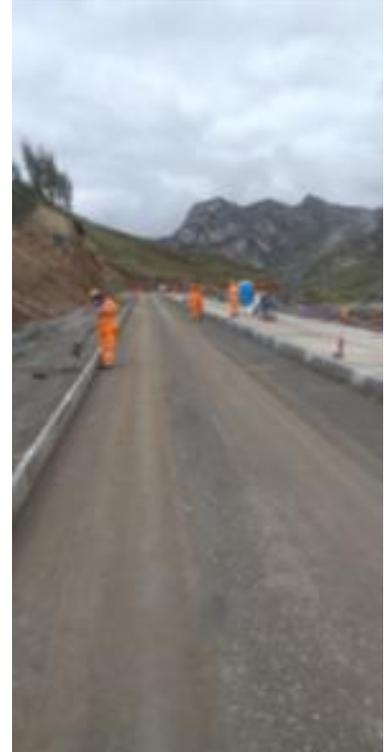
PROGRESIVA KM. 195+600 al KM. 195+800  
500.0 PAVIMENTOS DE CONCRETO HIDRAULICO  
501.B PAVIMENTO DE CONCRETO HIDRAULICO S'S= 45 KG/CM2 (MANUAL)  
612.C ENCOFRADO Y DESENCOFRADO PARA PAVIMENTOS

En las progresivas Km. 195+600 al Km. 195+800 se realiza el encofrado ( lado derecho de la vía ) para la construcción de pavimento de concreto de forma manual. Se utiliza herramientas menores, trabajan: 1 capataz, 12 obreros

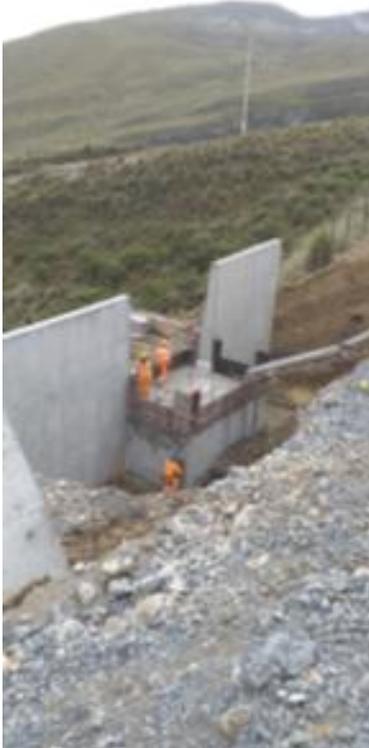
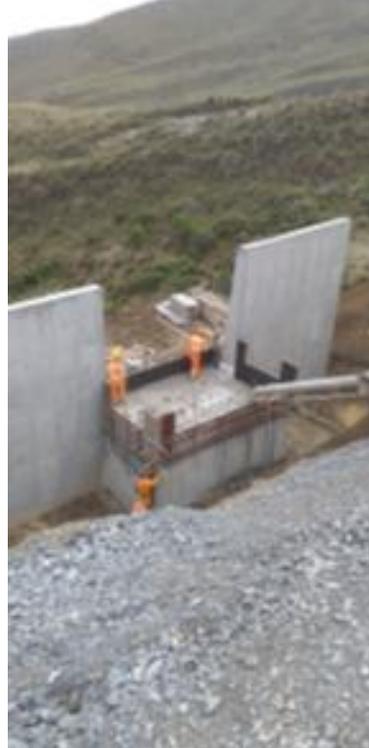
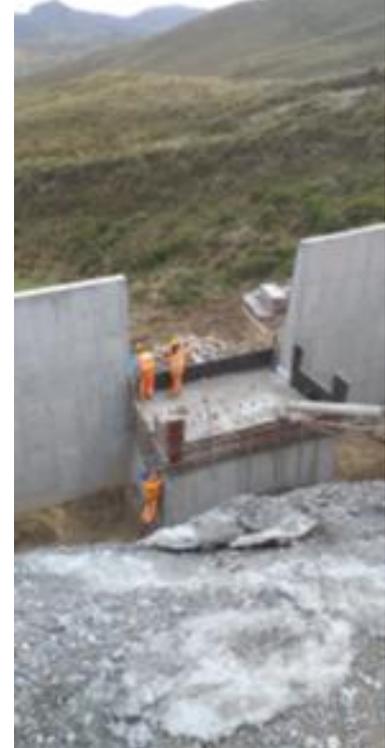
PROGRESIVA KM. 190+420

En la progresiva Km. 190+420 se realiza el encofrado de zapata donde se construirá un muro alcantarilla en la parte baja y el lado derecho de la vía. Se utiliza herramientas menores, trabajan: 1 capataz, 8 obreros

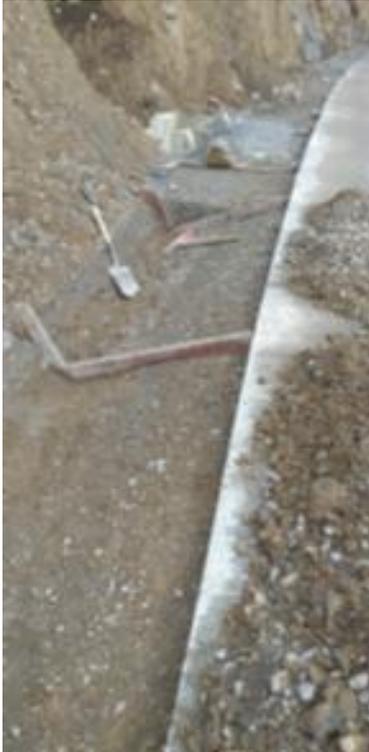
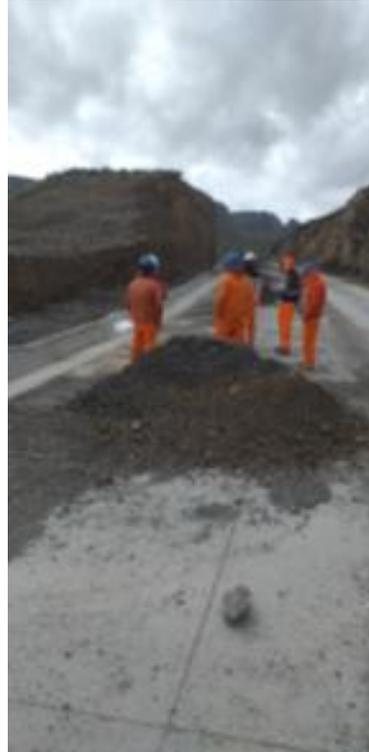
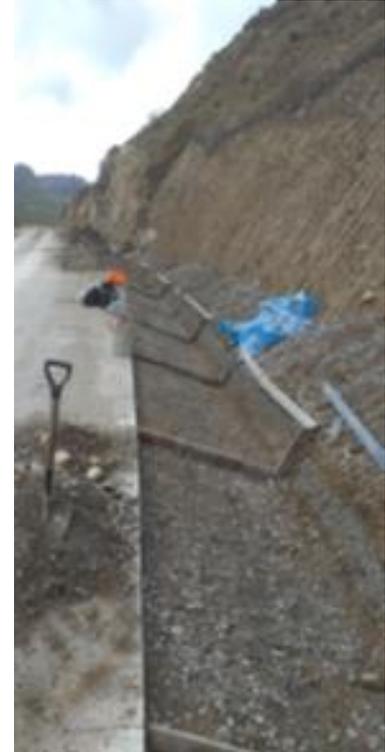
PROGRESIVA KM. 190+040 a 190+110  
600.0 OBRAS DE ARTE Y DRENAJE  
635.A CUNETAS REVESTIDAS TRIANGULAR TIPO I

En las progresivas Km. 190+040 a km. 190+110 se continua con la excavación y acondicionamiento de la superficie para la construcción de cunetas revestidas de concreto triangulares tipo I. en el lado izquierdo de la vía, se utiliza herramientas menores, trabajan: 1 capataz, 4 obreros

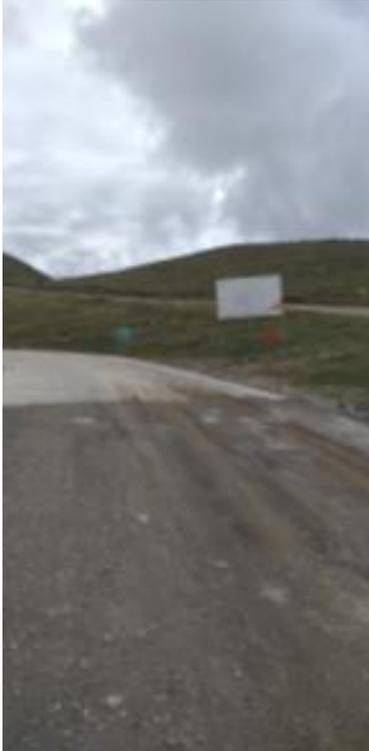
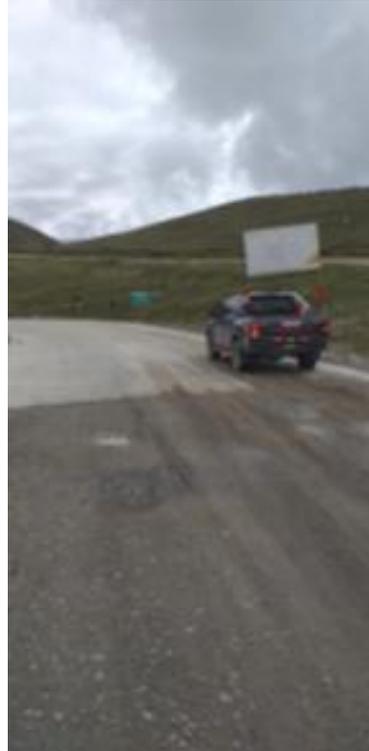
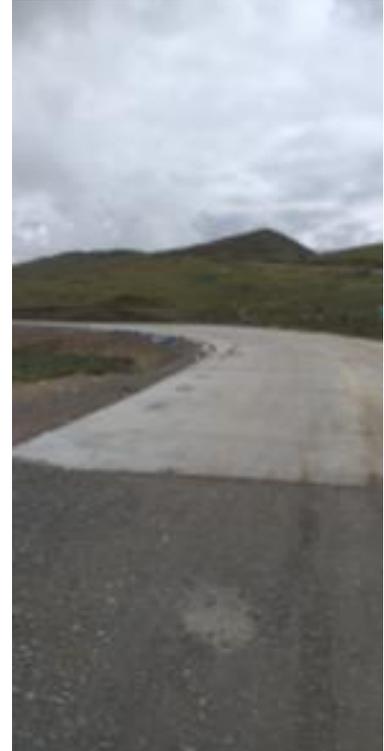
PROGRESIVA KM. 181+000

En la progresiva Km. 181+000 se realiza visita de monitoreo al inicio del tramo II, (desvio cerro de Pasco) , se verifica que continua sin actividad el sector.

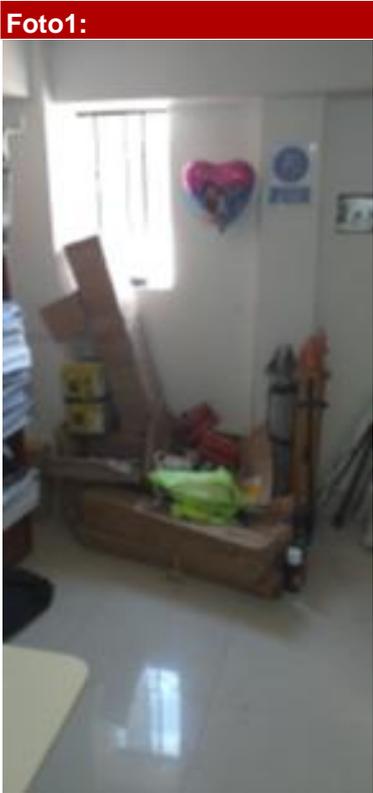
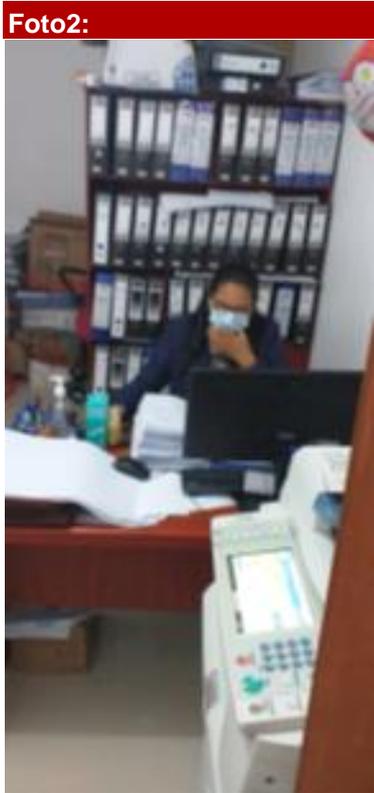
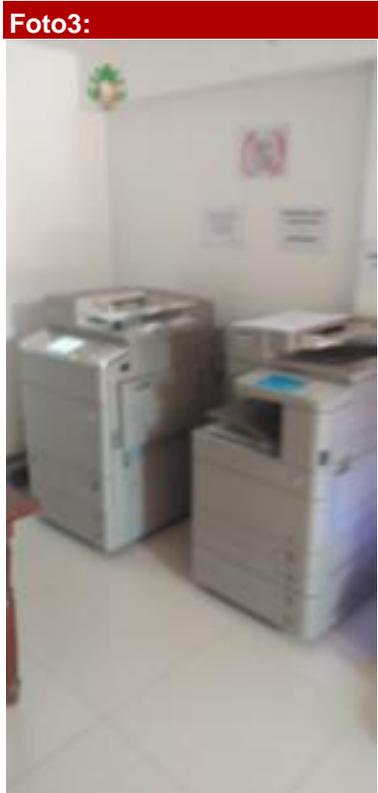
**Actividades:**  
PROGRESIVA KM. 214+500  
VISITA DE MONITOREO A LAS OFICINAS DE LA SUPERVISION; EN BUSCA DEL CUADERNO DE OBRA

**CDescripcion :**  
En la progresiva Km. 214+500 se realiza visita de monitoreo a las oficinas de la supervisión en busca del cuaderno de obra, donde no se logro acceso al mismo por estar en manos de la Contratista.

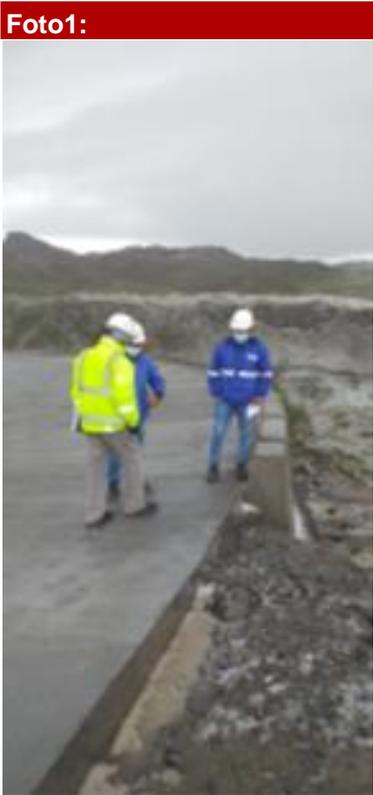
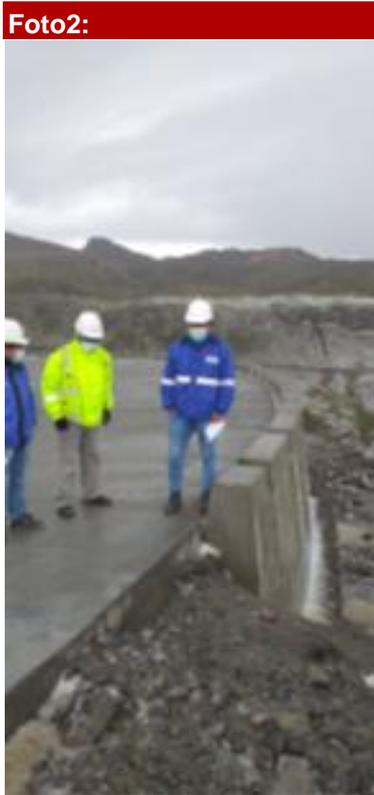
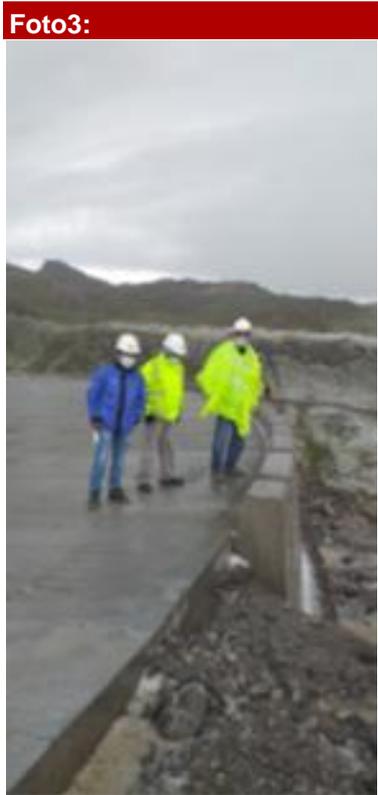
**Actividades:**  
PROGRESIVA KM. 182+034 a Km. 182+065  
VISITA DE CONSTATAACION INSITU DE EJECUCION DE MAYORES METRADOS:  
MUROS DE CONTENCIÓN ENTRE EL KM. 181+000 AL KM. 190+000

**CDescripcion :**  
En las progresivas KM. 182+034 A KM. 182+065 se realiza la visita de constatación IN SITU de mayores metrados ejecutados. La visita de constatación de actividades ejecutadas se realiza con el acompañamiento de representantes de la Supervisión : Ing. Jorge Calderon ( Especialista en Puentes, Estructuras y Obras de arte) y Contratista: Ing. Carlos Marroqui Mendoza ( Especialista de Obras de Arte) y el Br. Nelson Barrera , plenamente autorizados por el Jefe de Supervisión y Residente, respectivamente. donde los muros de contención han sido ejecutados con autorización de la Supervisión, En sitio se constatan la ejecución total de las mismas en este sector, en esta zona la carretera ya esta completamente pavimentada con concreto hidráulico

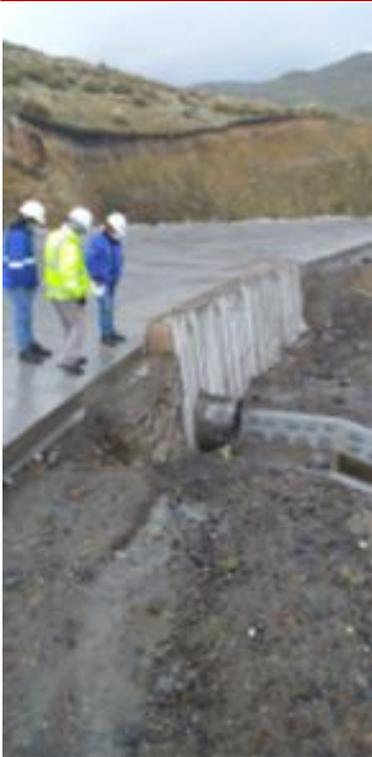
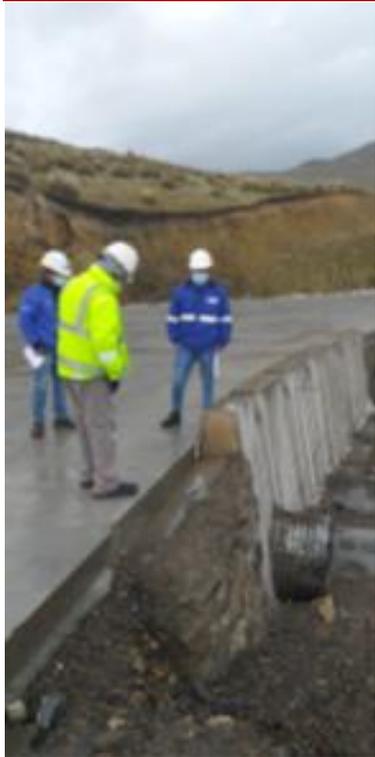
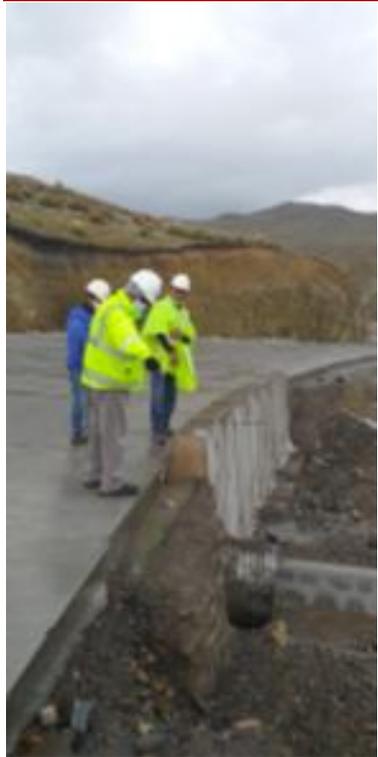
**Actividades:**  
PROGRESIVA KM. 182+292 a Km. 182+302  
VISITA DE CONSTATAACION INSITU DE EJECUCION DE MAYORES METRADOS:  
MUROS DE CONTENCIÓN ENTRE EL KM. 181+000 AL KM. 190+000

**CDescripcion :**  
En las progresivas KM. 182+292 A KM. 182+302 se realiza la visita de constatación IN SITU de mayores metrados ejecutados. La visita de constatación de actividades ejecutadas se realiza con el acompañamiento de representantes de la Supervisión : Ing. Jorge Calderon ( Especialista en Puentes, Estructuras y Obras de arte) y Contratista: Ing. Carlos Marroqui Mendoza ( Especialista de Obras de Arte) y el Br. Nelson Barrera , plenamente autorizados por el Jefe de Supervisión y Residente, respectivamente. donde los muros de contención han sido ejecutados con autorización de la Supervisión, En sitio se constatan la ejecución total de las mismas en este sector, en esta zona la carretera ya esta completamente pavimentada con concreto hidráulico

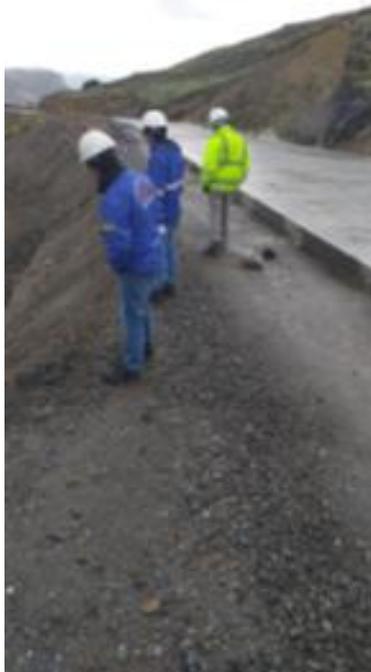
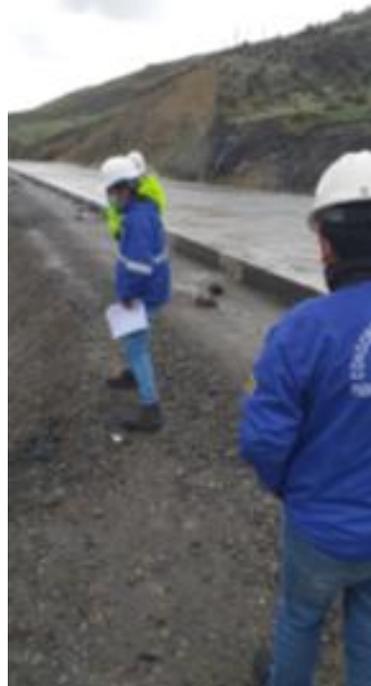
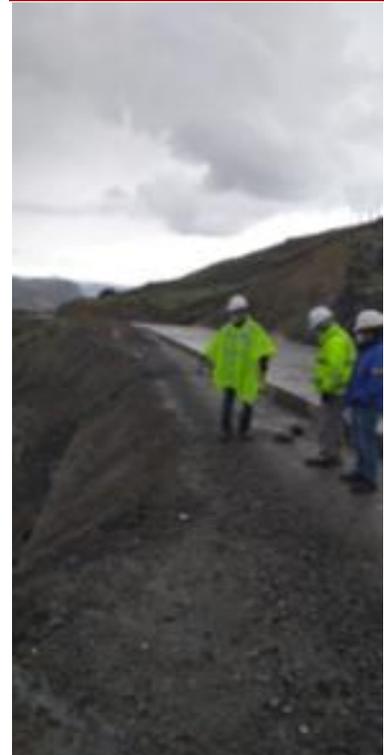
PROGRESIVA KM. 183+421 a Km. 183+436

En las progresivas KM. 183+421 A KM. 183+436 se realiza la visita de constatación IN SITU de mayores metrados ejecutados. La visita de constatación de actividades ejecutadas se realiza con el acompañamiento de representantes de la Supervisión : Ing. Jorge Calderon ( Especialista en Puentes, Estructuras y Obras de arte) y Contratista: Ing. Carlos Marroqui Mendoza ( Especialista de Obras de Arte) y el Br. Nelson Barrera , plenamente autorizados por el Jefe de Supervisión y Residente, respectivamente. donde los muros de contención han sido ejecutados con autorización de la Supervisión, En sitio se constatan la ejecución total de las mismas en este sector, en esta zona la carretera ya esta completamente pavimentada con concreto hidráulico

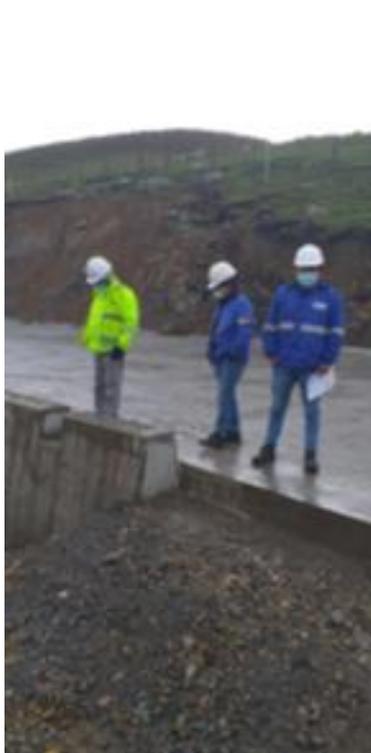
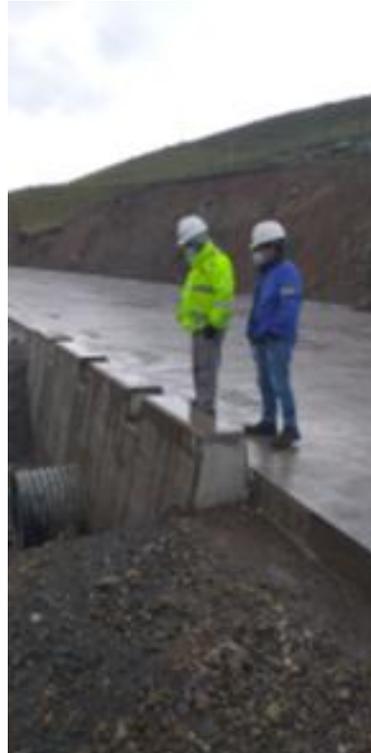
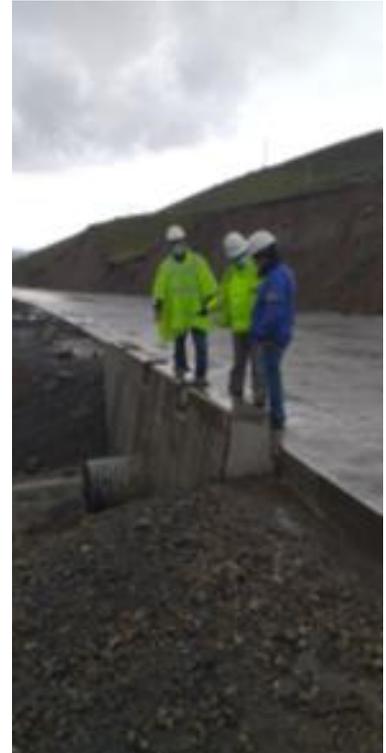
PROGRESIVA KM. 185+736 a Km. 185+742

En las progresivas KM. 185+736 A KM. 185+742 se realiza la visita de constatación IN SITU de mayores metrados ejecutados. La visita de constatación de actividades ejecutadas se realiza con el acompañamiento de representantes de la Supervisión : Ing. Jorge Calderon ( Especialista en Puentes, Estructuras y Obras de arte) y Contratista: Ing. Carlos Marroqui Mendoza ( Especialista de Obras de Arte) y el Br. Nelson Barrera , plenamente autorizados por el Jefe de Supervisión y Residente, respectivamente. donde los muros de contención han sido ejecutados con autorización de la Supervisión, En sitio se constatan la ejecución total de las mismas en este sector, en esta zona la carretera ya esta completamente pavimentada con concreto hidráulico

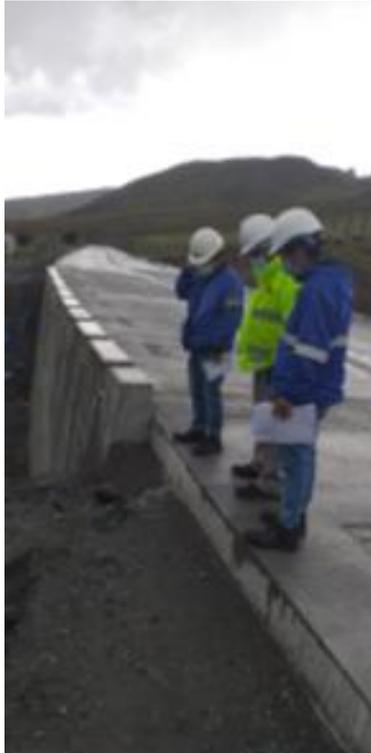
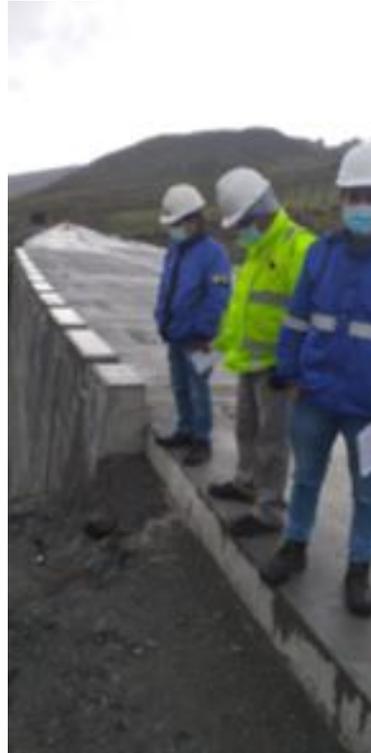
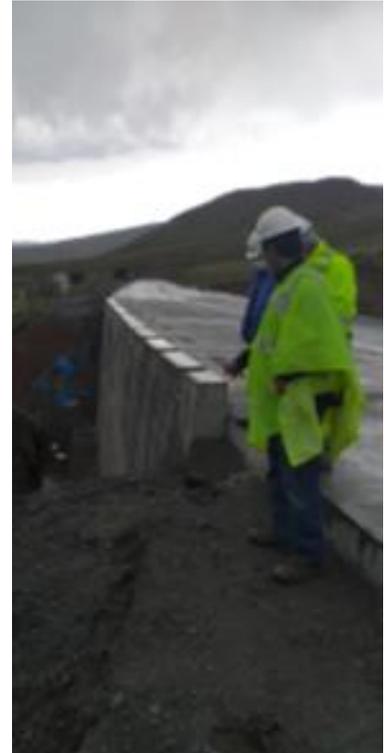
PROGRESIVA KM. 186+100.06 a Km. 186+119.83  
VISITA DE CONSTATAION INSITU DE EJECUCION DE MAYORES METRADOS:  
MUROS DE CONTENCIÓN ENTRE EL KM. 181+000 AL KM. 190+000

En las progresivas KM. 186+100.06 A KM. 186+119.83 se realiza la visita de constatación IN SITU de mayores metrados ejecutados. La visita de constatación de actividades ejecutadas se realiza con el acompañamiento de representantes de la Supervisión : Ing. Jorge Calderon ( Especialista en Puentes, Estructuras y Obras de arte) y Contratista: Ing. Carlos Marroqui Mendoza ( Especialista de Obras de Arte) y el Br. Nelson Barrera , plenamente autorizados por el Jefe de Supervisión y Residente, respectivamente. donde los muros de contención han sido ejecutados con autorización de la Supervisión, En sitio se constatan la ejecución total de las mismas en este sector, en esta zona la carretera ya esta completamente pavimentada con concreto hidráulico

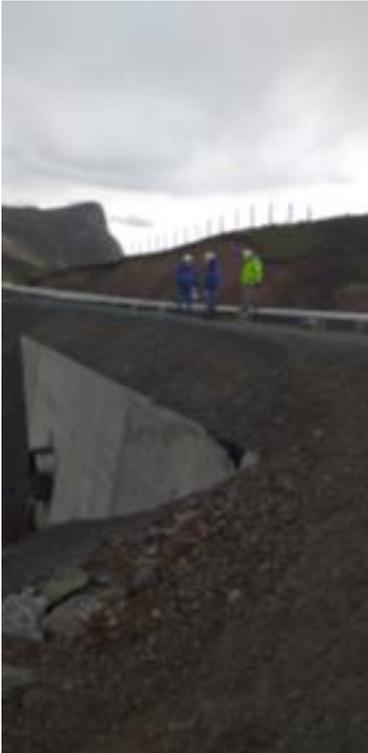
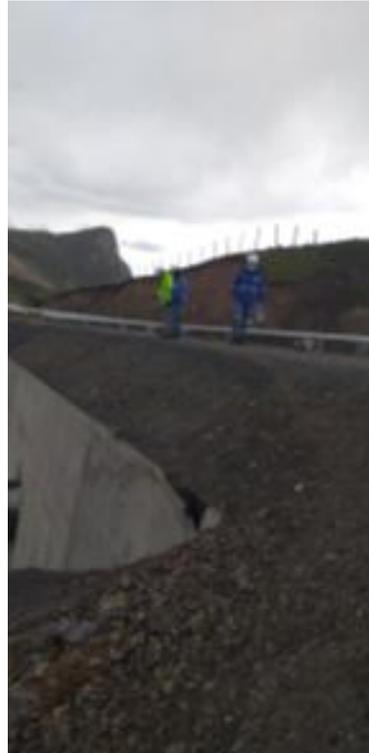
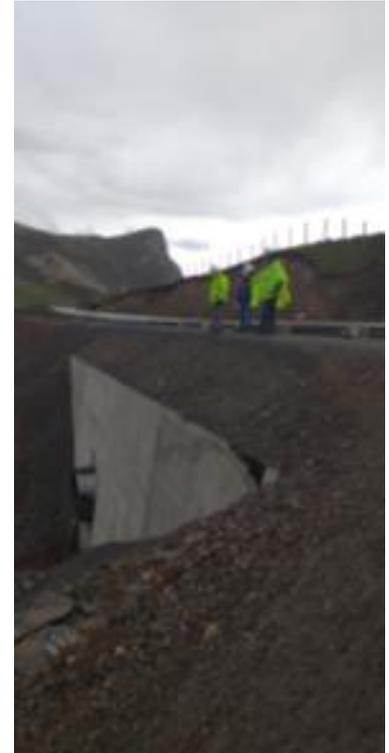
PROGRESIVA KM. 186+568.50 a Km. 186+588.50

En las progresivas KM. 186+568.50 A KM. 186+588.50 se realiza la visita de constatación IN SITU de mayores metrados ejecutados. La visita de constatación de actividades ejecutadas se realiza con el acompañamiento de representantes de la Supervisión : Ing. Jorge Calderon ( Especialista en Puentes, Estructuras y Obras de arte) y Contratista: Ing. Carlos Marroqui Mendoza ( Especialista de Obras de Arte) y el Br. Nelson Barrera , plenamente autorizados por el Jefe de Supervisión y Residente, respectivamente. donde los muros de contención han sido ejecutados con autorización de la Supervisión, En sitio se constatan la ejecución total de las mismas en este sector, en esta zona la carretera ya esta completamente pavimentada con concreto hidráulico

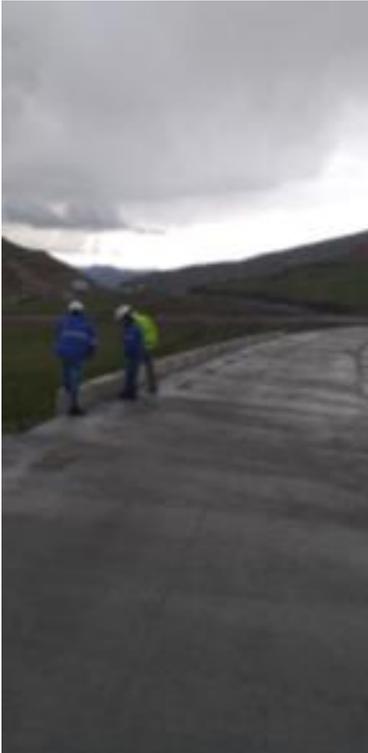
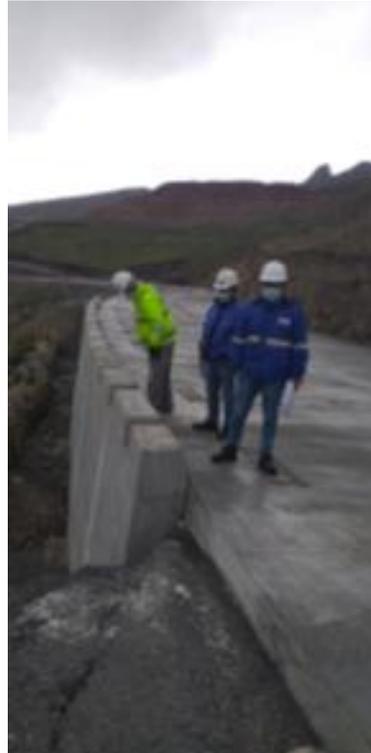
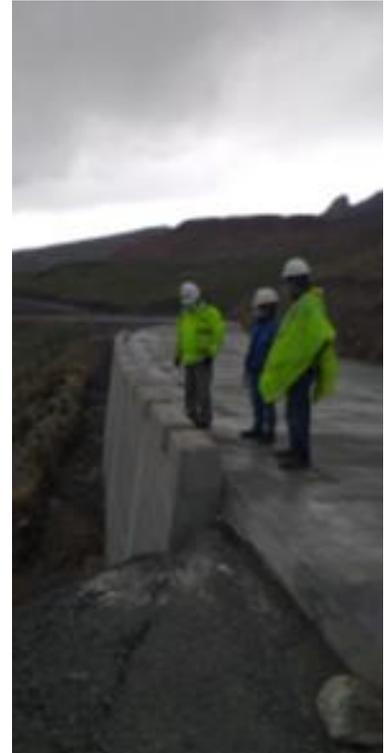
PROGRESIVA KM. 187+555 a Km. 187+584.32

En las progresivas KM. 187+555 A KM. 187+584.32 se realiza la visita de constatación IN SITU de mayores metrados ejecutados. La visita de constatación de actividades ejecutadas se realiza con el acompañamiento de representantes de la Supervisión : Ing. Jorge Calderon ( Especialista en Puentes, Estructuras y Obras de arte) y Contratista: Ing. Carlos Marroqui Mendoza ( Especialista de Obras de Arte) y el Br. Nelson Barrera , plenamente autorizados por el Jefe de Supervisión y Residente, respectivamente. donde los muros de contención han sido ejecutados con autorización de la Supervisión, En sitio se constatan la ejecución total de las mismas en este sector, en esta zona la carretera ya esta completamente pavimentada con concreto hidráulico

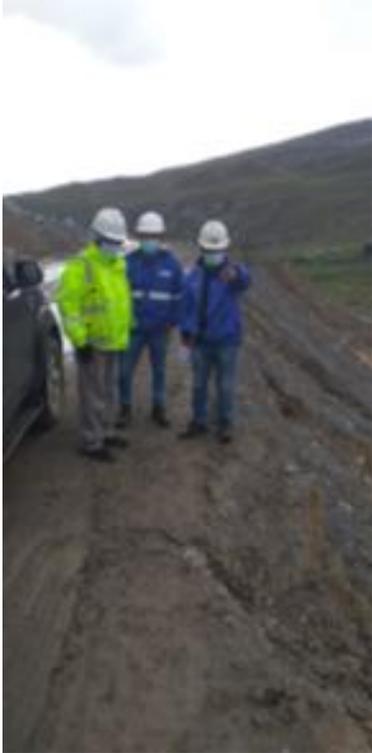
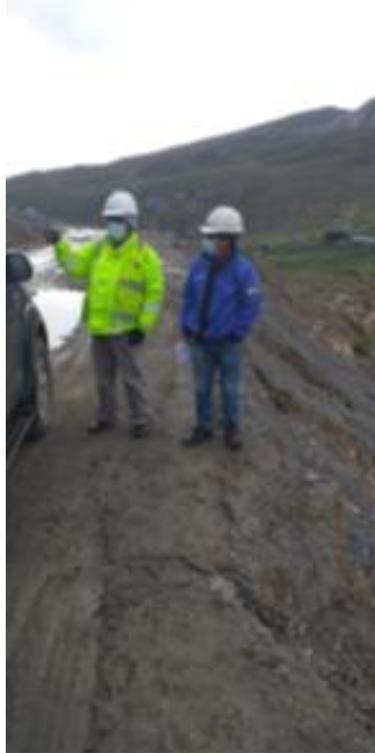
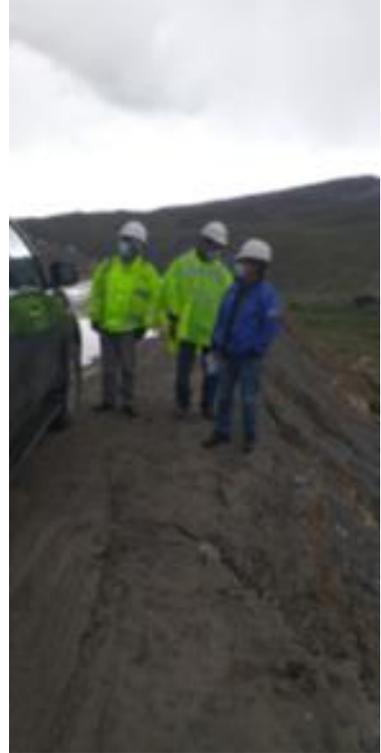
**Actividades:**  
PROGRESIVA KM. 188+545 a Km. 188+554.87  
VISITA DE CONSTATAACION INSITU DE EJECUCION DE MAYORES METRADOS:  
MUROS DE CONTENCIÓN ENTRE EL KM. 181+000 AL KM. 190+000

**CDescripcion :**  
En las progresivas KM. 188+545 A KM. 188+554.87 se realiza la visita de constatación IN SITU de mayores metrados ejecutados. La visita de constatación de actividades ejecutadas se realiza con el acompañamiento de representantes de la Supervisión : Ing. Jorge Calderon ( Especialista en Puentes, Estructuras y Obras de arte) y Contratista: Ing. Carlos Marroqui Mendoza ( Especialista de Obras de Arte) y el Br. Nelson Barrera , plenamente autorizados por el Jefe de Supervisión y Residente, respectivamente. donde en este sector los muros de contención NO han sido ejecutados por ser zona donde se ubica la cantera Juanita , En sitio se constata que en este sector no se ha realizado actividades de construcción de muros.

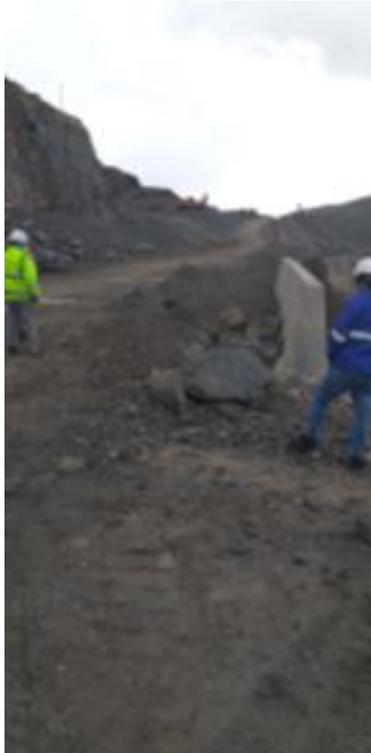
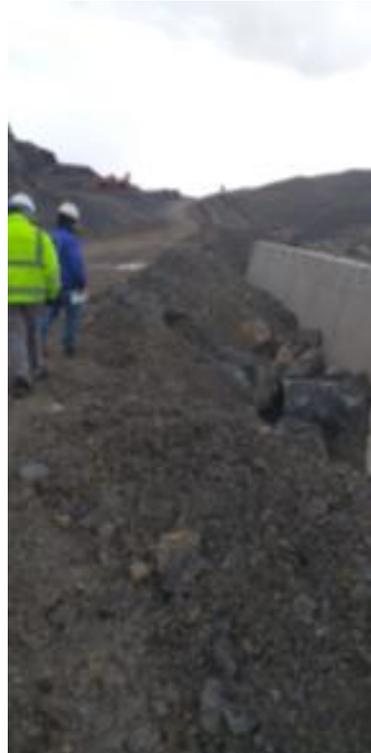
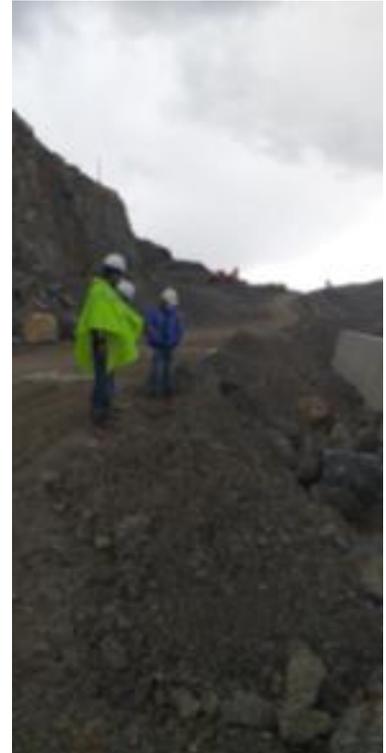
PROGRESIVA KM. 188+765 a Km. 188+784.88

En las progresivas KM. 188+765 A KM. 188+784.88 se realiza la visita de constatación IN SITU de mayores metrados ejecutados. La visita de constatación de actividades ejecutadas se realiza con el acompañamiento de representantes de la Supervisión : Ing. Jorge Calderon ( Especialista en Puentes, Estructuras y Obras de arte) y Contratista: Ing. Carlos Marroqui Mendoza ( Especialista de Obras de Arte) y el Br. Nelson Barrera , plenamente autorizados por el Jefe de Supervisión y Residente, donde los muros de contención han sido ejecutados con autorización de la Supervisión, En sitio se constatan la ejecución parcial de las mismas en este sector, en esta zona la carretera esta a nivel de conformación

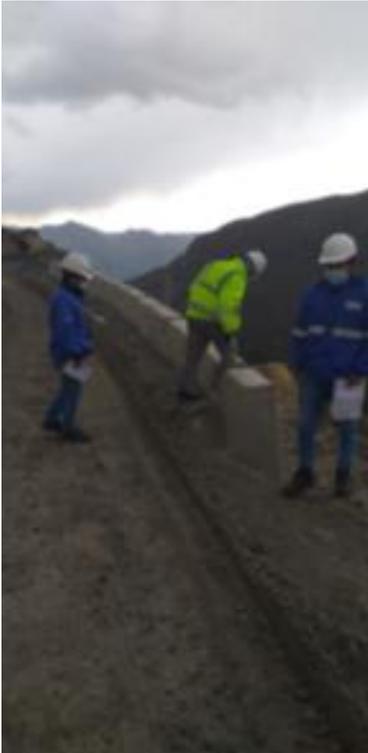
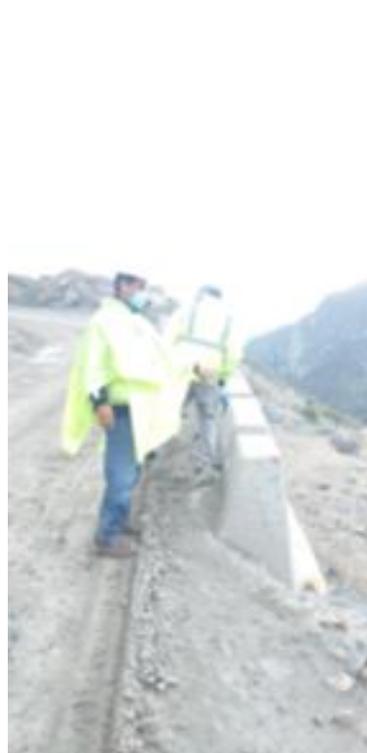
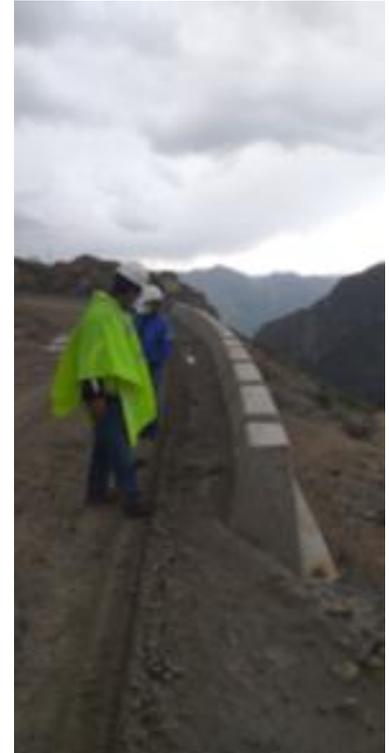
PROGRESIVA KM. 189+285.18 a Km. 189+309.21  
VISITA DE CONSTATAACION INSITU DE EJECUCION DE MAYORES METRADOS:  
MUROS DE CONTENCIÓN ENTRE EL KM. 181+000 AL KM. 190+000

En las progresivas KM. 189+285.18 A KM. 189+309.21 se realiza la visita de constatación IN SITU de mayores metrados ejecutados. La visita de constatación de actividades ejecutadas se realiza con el acompañamiento de representantes de la Supervisión : Ing. Jorge Calderon ( Especialista en Puentes, Estructuras y Obras de arte) y Contratista: Ing. Carlos Marroqui Mendoza ( Especialista de Obras de Arte) y el Br. Nelson Barrera , plenamente autorizados por el Jefe de Supervisión y Residente, donde los muros de contención han sido ejecutados con autorización de la Supervisión, En sitio se constatan la ejecución total de las mismas en este sector, en esta zona la carretera esta a nivel de conformación

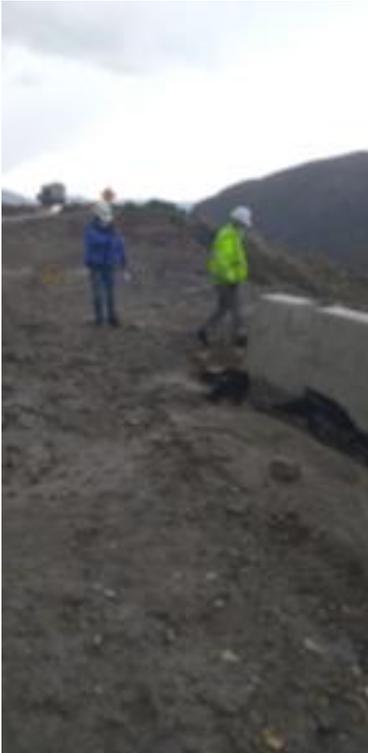
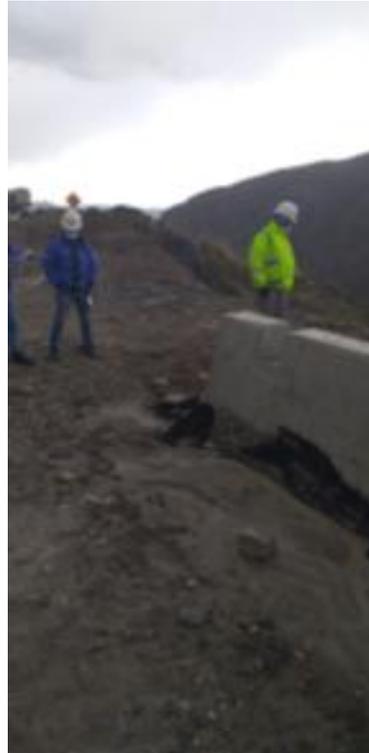
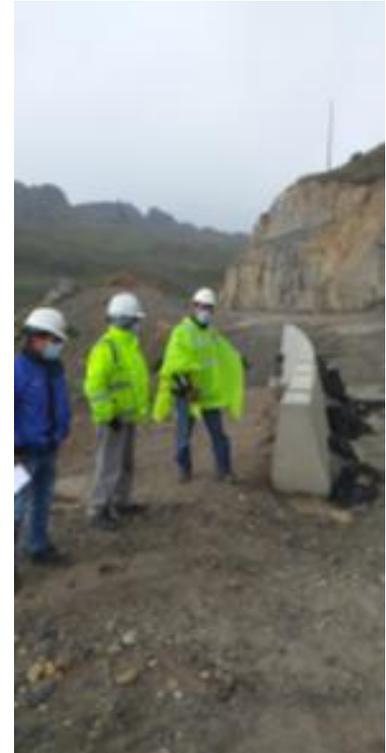
PROGRESIVA KM. 189+419.90 a Km. 189+440.69

En las progresivas KM. 189+419.90 A KM. 189+440.69 se realiza la visita de constatación IN SITU de mayores metrados ejecutados. La visita de constatación de actividades ejecutadas se realiza con el acompañamiento de representantes de la Supervisión : Ing. Jorge Calderon ( Especialista en Puentes, Estructuras y Obras de arte) y Contratista: Ing. Carlos Marroqui Mendoza ( Especialista de Obras de Arte) y el Br. Nelson Barrera , plenamente autorizados por el Jefe de Supervisión y Residente, donde los muros de contención han sido ejecutados con autorización de la Supervisión, En sitio se constatan la ejecución parcial de las mismas en este sector, en esta zona la carretera esta a nivel de conformación
