BITACORA ELECTRÓNICA DE OBRA

REGISTRO DE LA BITACORA Y FOTO DEL CUADERNO DE OBRA

Confirma Bitacora: Si	Nro Informe: 276	Fecha Informe: 14-12-2021	Nombre De La Obra: Carretera Oyon - Ambo, Tramo I: Oyon - Desvío Cerro de Pasco	Personal Encargado: LUZMILA GUERRA MOTTA
---------------------------------	----------------------------	-------------------------------------	--	--

MEJORAMIENTO DE LA CARRETERA OYON - AMBO TRAMO 1: OYON DV. CERRO DE PASCO

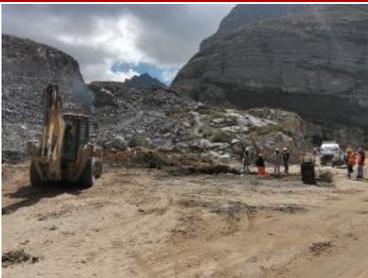
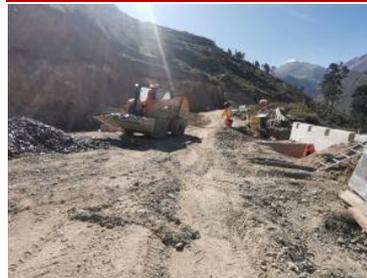
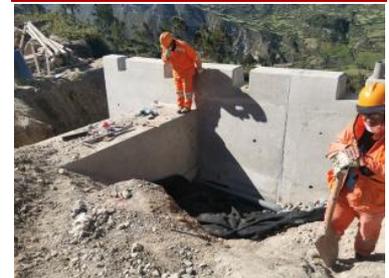
Progresiva: km 137+242 – Vía Ramal

Personal aproximado verificado en campo: 1 Capataz, 1 Operario, 2 Oficial y 1 Ayudante.

Equipos aproximados verificados en campo: equipos menores como 1 Mini Cargador.

Actividades verificadas por personal profesional, técnico y auxiliar del CVA y por personal técnico y auxiliar del CSO. Se sugirió el control adecuado de los procesos constructivos al CSO, a fin de garantizar la calidad y durabilidad de la obra. Así como el cumplimiento de los protocolos de seguridad y salud en el trabajo para la actividad y la adecuada disposición de residuos a fin de su posterior transporte.

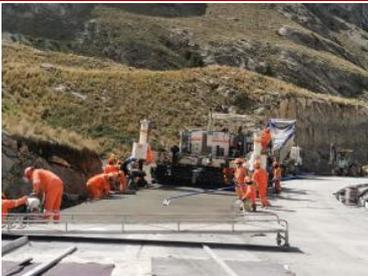
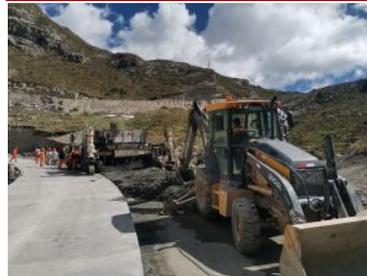
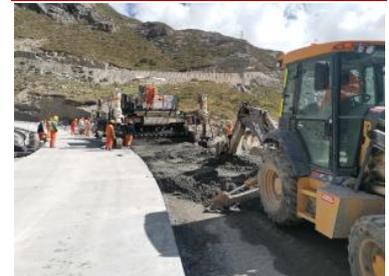
Progresiva: km 153+700 al km 153+850 aproximadamente - LD

Personal aproximado verificado en campo: 1 Ing. de Campo, 1 Capataz, 6 Operador de equipo, 6 Operario, 4 Oficial, 3 Ayudante y 2 Vigía, además de un equipo de control de calidad y un equipo de topografía.

Equipos aproximados verificados en campo: 1 Pavimentadora de Concreto, 1 Retroexcavadora, 4 Volquetes y 1 Camión Baranda con sus respectivos operadores, además de equipos menores como: 3 cortadoras de pavimentos, 1 compresora, 1 torre de iluminación, 1 vibradora de concreto eléctrica, 1 generador eléctrico, 1 Mufle, 1 Peine, 3 carpas, entre otras.

Actividades verificadas por personal profesional, técnico y auxiliar del CVA y por personal técnico y auxiliar del CSO. Se sugirió el control adecuado de los procesos constructivos al CSO, a fin de garantizar la calidad y durabilidad de la obra. Así como el cumplimiento de los protocolos de seguridad y salud en el trabajo

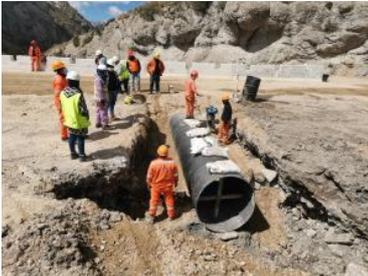
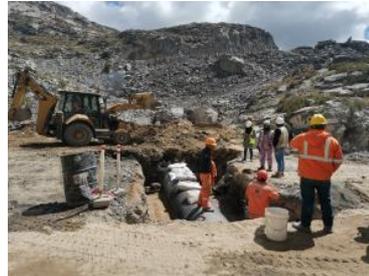
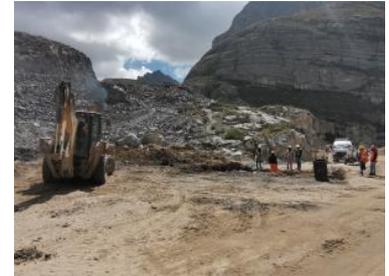
Progresiva: Km 155+198.80

Personal aproximado verificado en campo: 1 Capataz, 4 Operario, 1 Oficial, 1 Ayudante y 2 Vigía.

Equipos aproximados verificados en campo: 1 Retroexcavadora, 1 Volquete con sus respectivos operadores, además de equipos menores como 1 Vibro pisón.

Actividades verificadas por personal profesional, técnico y auxiliar del CVA y por personal técnico y auxiliar del CSO. Se sugirió el control adecuado de los procesos constructivos al CSO, a fin de garantizar la calidad y durabilidad de la obra. Así como el cumplimiento de los protocolos de seguridad y salud en el trabajo para la actividad y la adecuada disposición de residuos a fin de su posterior transporte.

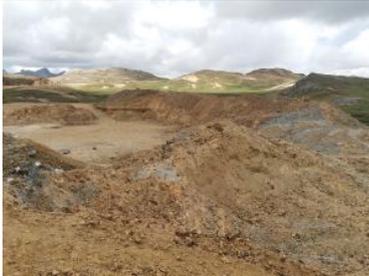
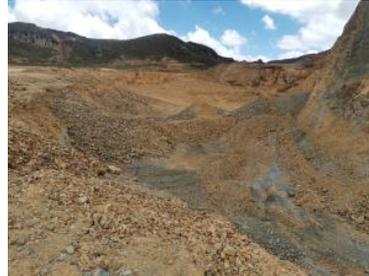
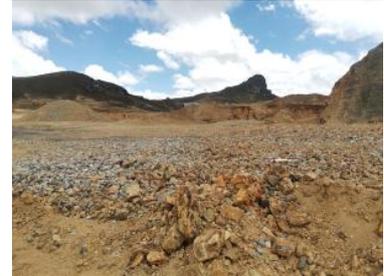
Cantera Silvia
Progresiva: km 177+650

Personal aproximado verificado en campo: Ninguno
Equipos aproximados verificados en campo: Ninguno
Al momento de la inspección visual no se aprecia actividad alguna de producción en la Cantera Silvia.

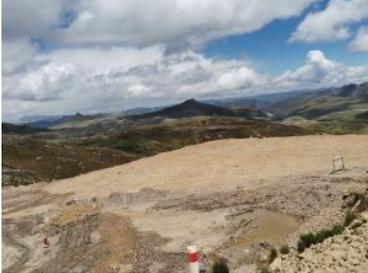
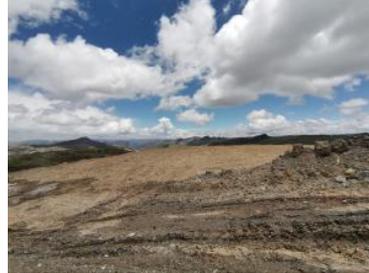
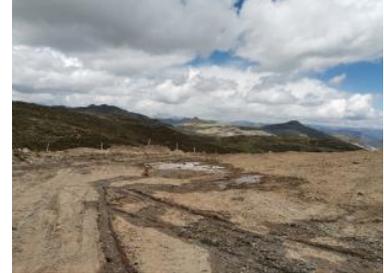
Progresiva: km 179+450 aproximadamente (DME)

Personal aproximado verificado en campo: Ninguno
Equipos aproximados verificados en campo: Ninguno
Se verifica que el ingreso al DME se encuentra obstruida mediante piedras.
No se aprecia actividad alguna en este Área Auxiliar.

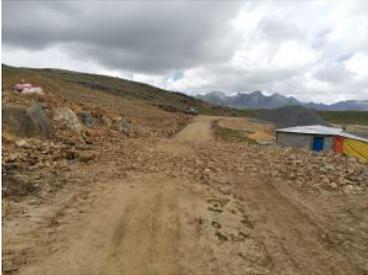
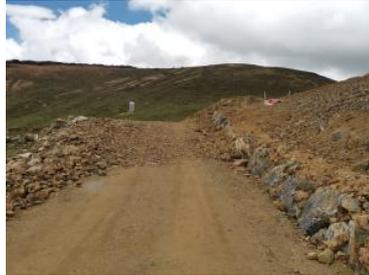
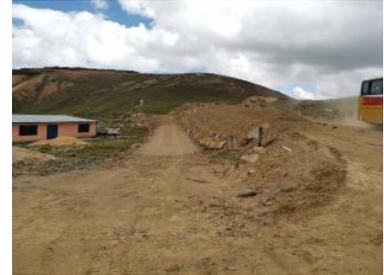
Progresiva: km 176+540 aproximadamente

Se aprecia que se ha realizado actividades relacionadas a reconstrucción de accesos, en el km 176+540 aproximadamente que corresponde a la Comunidad de Huachos.

Es preciso indicar que, mediante Asiento de CDO n°. 1647 de 23.10.2021, la Supervisión de Obra, autorizo la ejecución de dichas actividades como Mayores Metrados.
