## BITACORA ELECTRÓNICA DE OBRA

### REGISTRO DE LA BITACORA Y FOTO DEL CUADERNO DE OBRA

NUMERO DE INFORME : 0224

OBRA: MEJORAMIENTO DE LA CARRETERA OYON - AMBO TRAMO 2 DESVIO CERRO DE PASCO DESVIO CHACAYAN

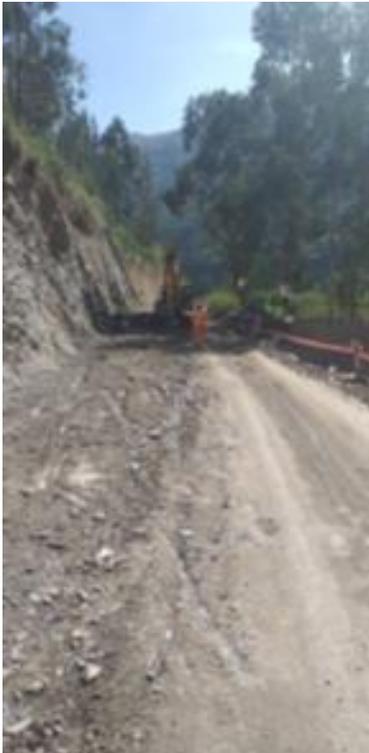
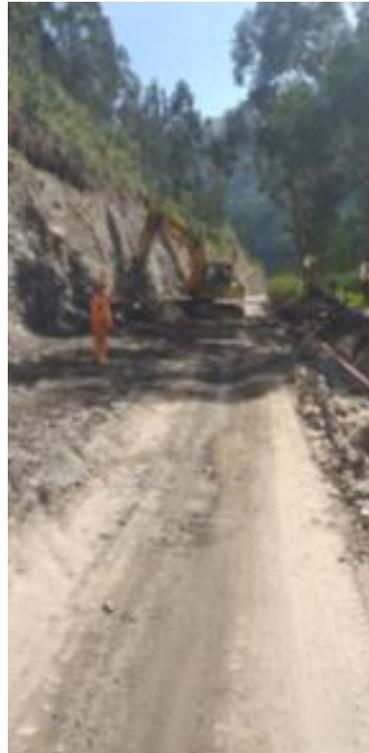
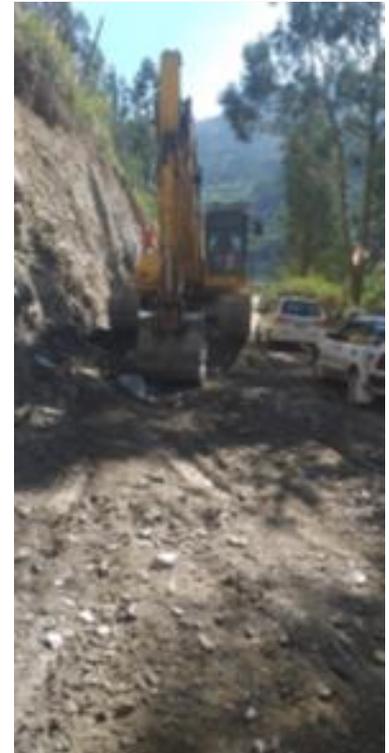
PROGRESIVA KM. 215+400

En la Progresiva Km. 215+400 se realiza excavación en explanación en material común, se utiliza una excavadora de oruga, trabajan : 1 capataz, 1 operador, 2 vigías.

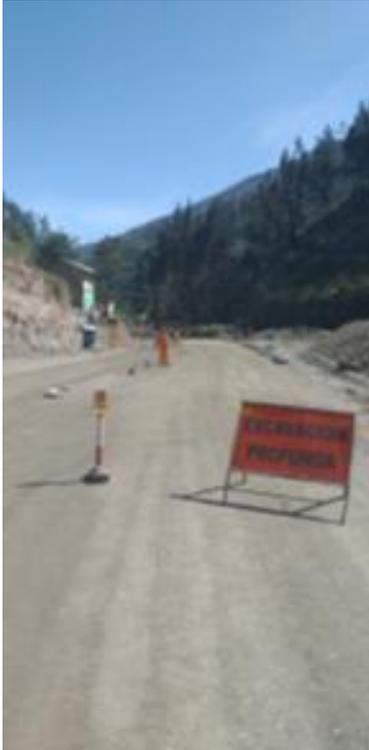
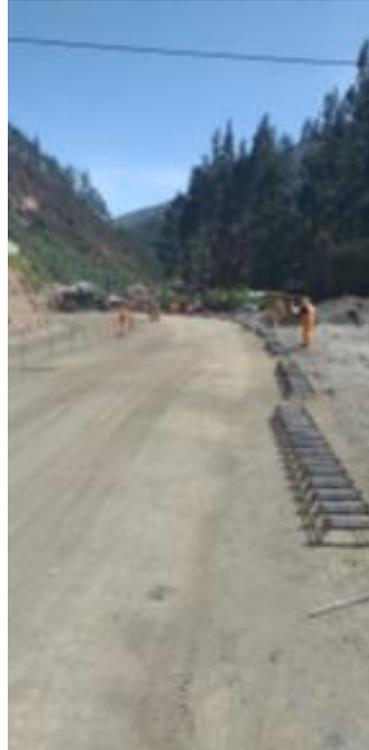
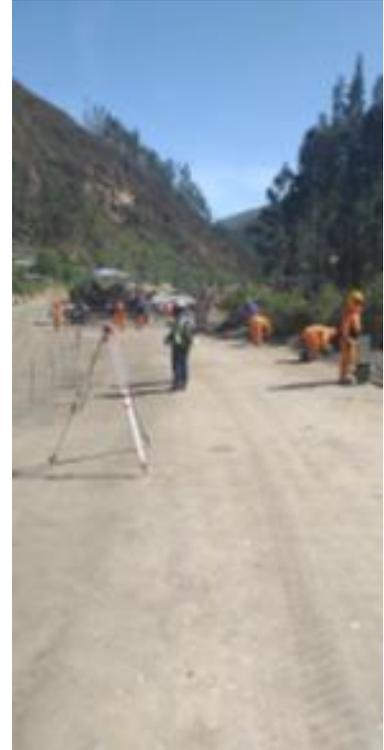
PROGRESIVA KM. 216+800 a km. 217+100  
500.0 PAVIMENTOS DE CONCRETO HIDRAULICO  
501.A PAVIMENTO DE CONCRETO HIDRAULICO S'S= 45 KG/CM2 (PAVIMENTADORA)

En la progresiva KM. 216+800 a KM. 217+100 Hoy se realiza la colocación de guías para la construcción de pavimentos de concreto hidráulico utilizando pavimentadora, la colocación de guías se realiza en el lado derecho de la vía. trabajan 1 capataz, 1 topografo, 2 ayudantes , 2 obreros del sector

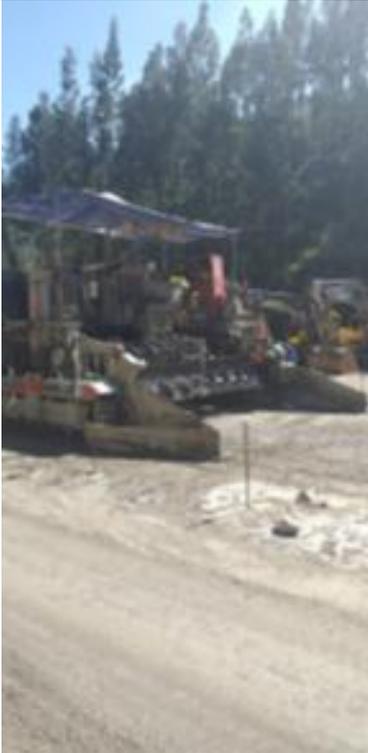
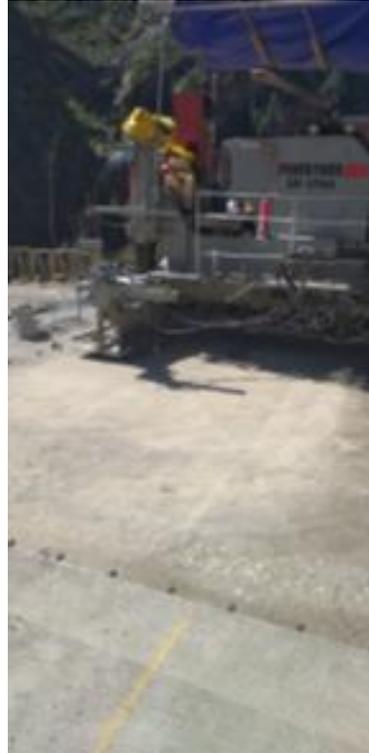
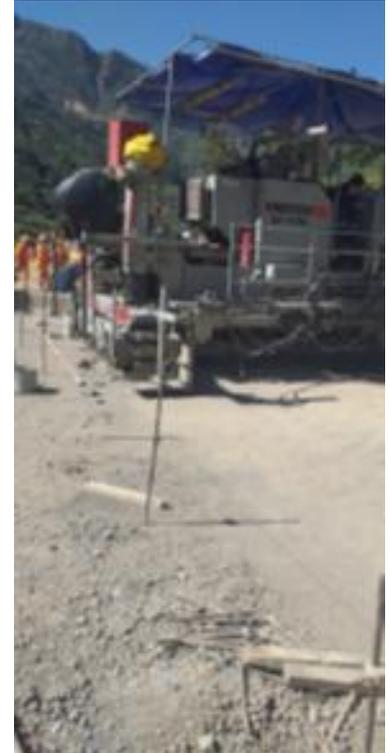
PROGRESIVA KM. 216+950

En la progresiva KM. 216+950 se realiza visita de monitoreo a la zona baja del tramo II, donde se constata a la pavimentadora estacionada en el lado derecho de la via en espera de la nivelación de guías; . trabajan en la pavimentadora : 4 operadores.

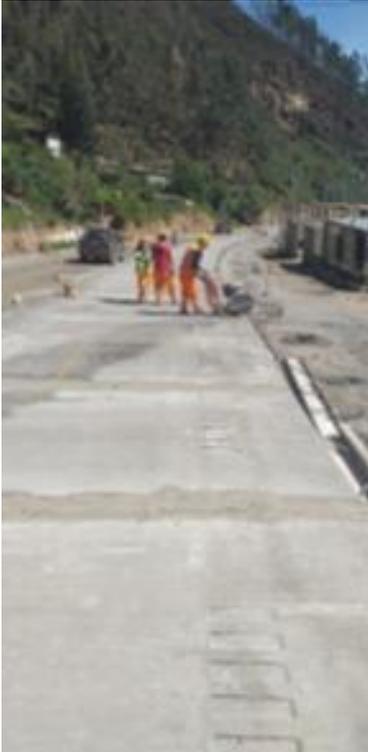
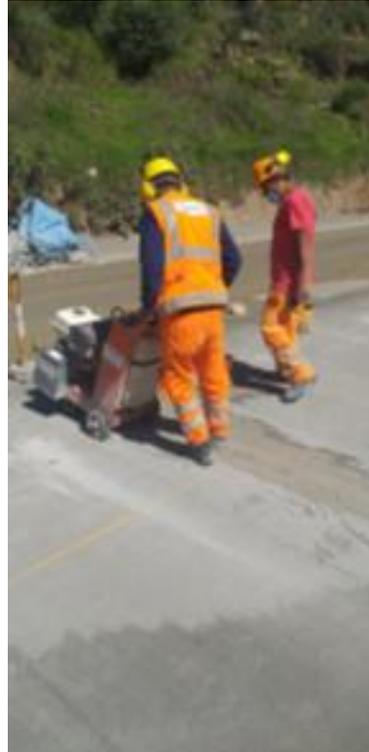
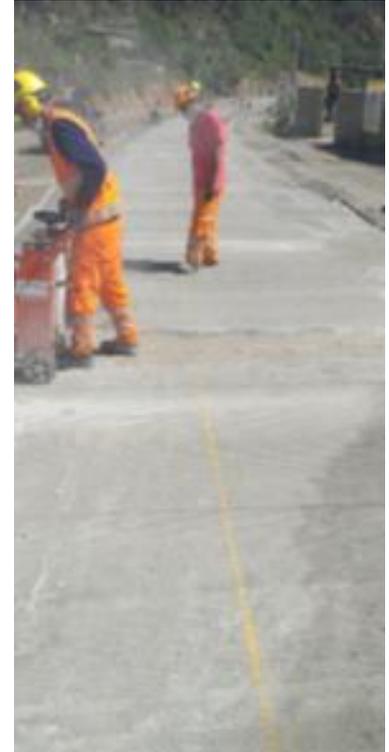
PROGRESIVAS KM. 216+800 A KM, 216+940  
500.0 PAVIMENTOS DE CONCRETO HIDRAULICO  
501.A PAVIMENTO DE CONCRETO HIDRAULICO S'S= 45 KG/CM2  
(PAVIMENTADORA)

En la progresiva Km. 216+800 a Km. 216+940 Se verifica la construcción de concreto hidráulico utilizando una pavimentadora en el lado derecho de la vía, donde actualmente se realiza el corte de las juntas , Se utiliza una cortadora , trabajan: 1 capataz, 2 obreros

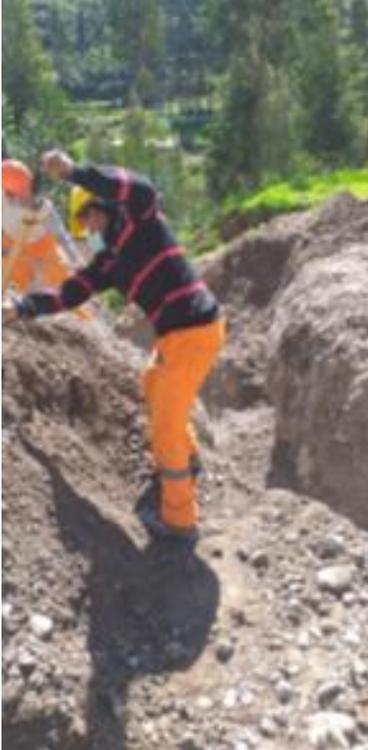
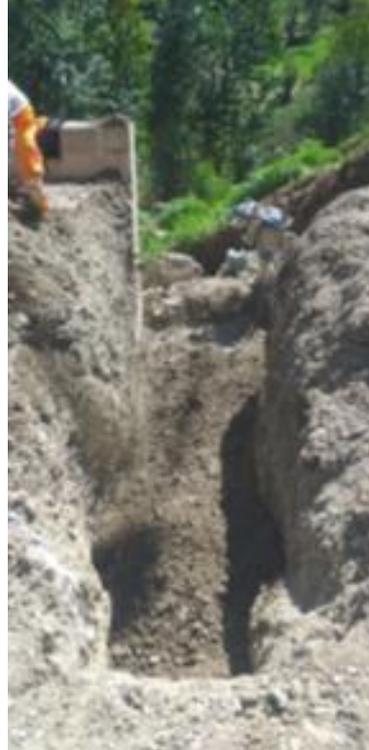
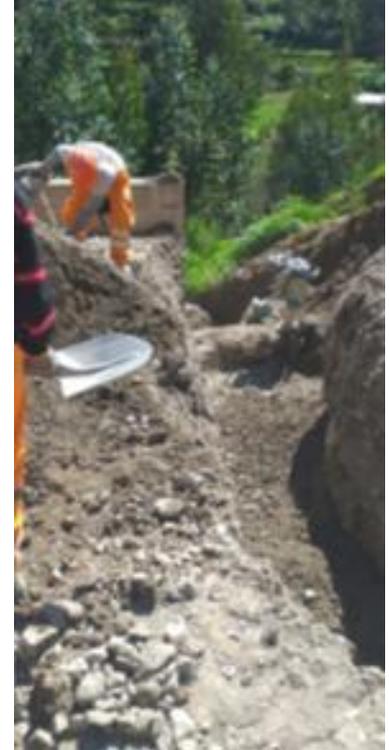
PROGRESIVA KM. 217+830  
600.0 OBRAS DE ARTE Y DRENAJE  
605.A RELLENO PARA ESTRUCTURA

En la progresiva KM. 217+830 se verifica la construcción de relleno de descarga de subdren. Se utiliza: 1 mini cargador 2 vibro apisonadoras y herramientas menores, trabajan: 1 capataz, 1 operador, 2 obreros.

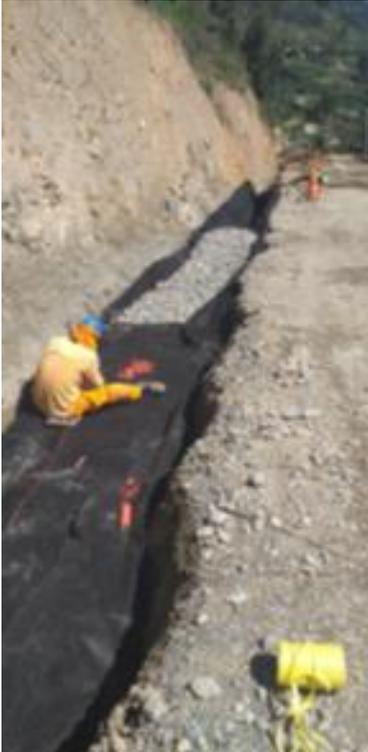
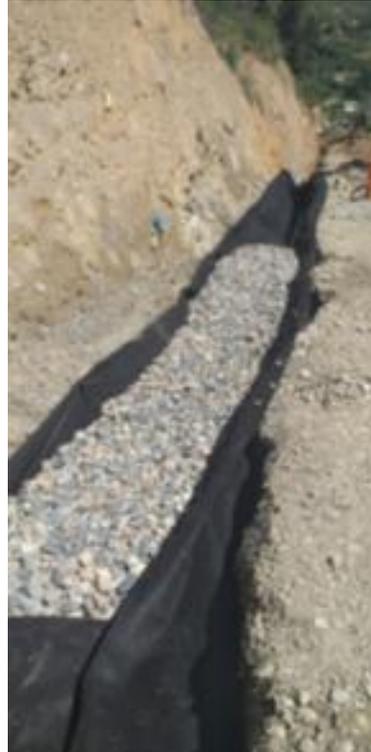
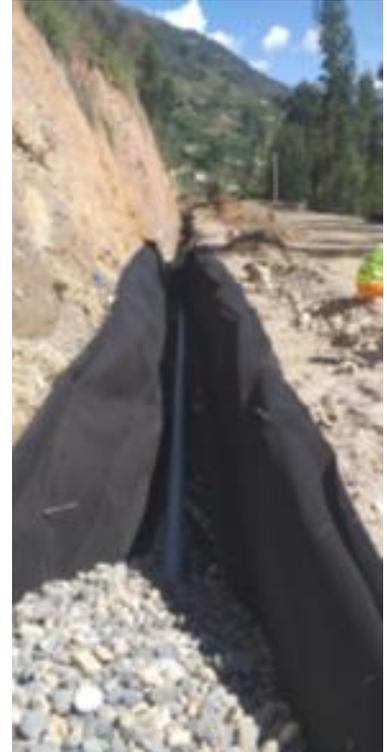
PROGRESIVAS KM. 217+900 a KM. 218+060  
600.0 OBRAS DE ARTE Y DRENAJE  
625.A SUBDREN TIPO1

En las progresivas km. 217+900 a 218+060 se continua con la excavación, colocación de arena, geotextil, la colocación de tuberías perforadas de 6"y colocación de material filtrante y el cierre y cosido del geotextil para la construcción de subdren tipo I . se utiliza 1 retroexcavadora y herramientas menores, trabajan: 1 capataz,, 1 operador y 2 obreros

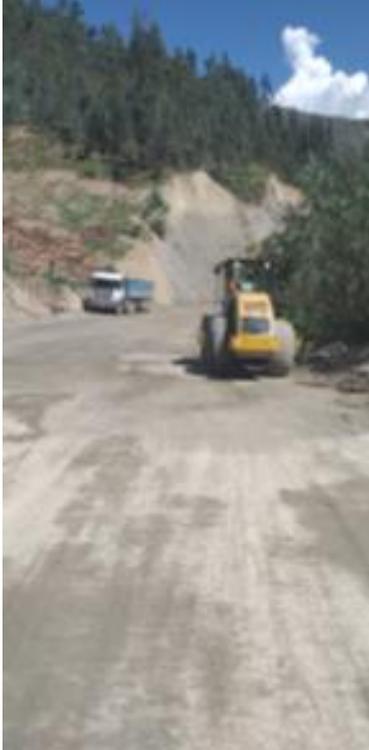
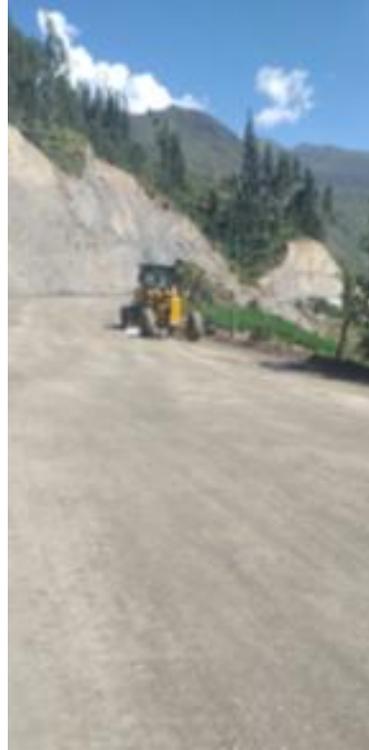
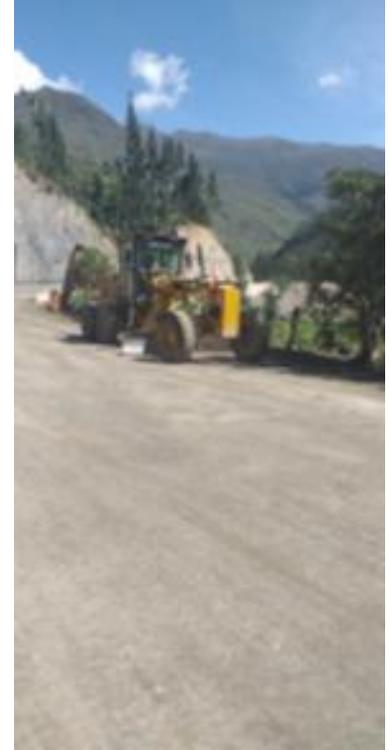
PROGRESIVA KM. 221+800 A KM. 221+900  
300.0 SUB BASES Y BASES  
303.A SUB BASE GRANULAR

En la progresiva Km. 221+800 al Km. 221+ 900 se realiza la construcción de sub base granular, se utiliza : 1 motoniveladora, 1 compactadora de rodillo, 1 camión cisterna, trabajan: 1 capataz, 2 operadores, 1 chofer de cisterna, 2 obreros, 2 vigías

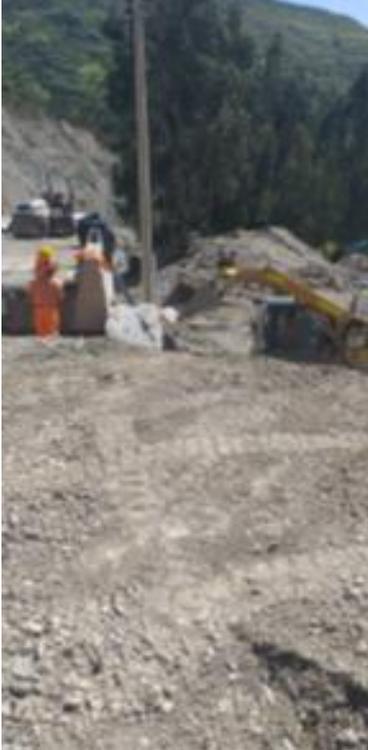
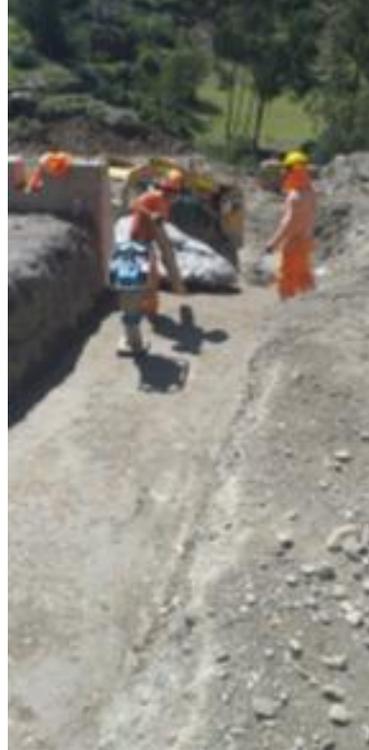
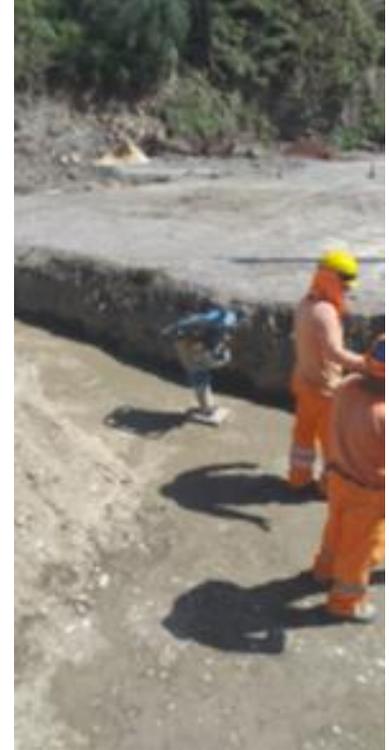
PROGRESIVA KM. 225+355

En la progresiva KM. 225+355 se verifica la construcción de relleno de descarga de subdren. Se utiliza 2 vibro apisonadoras y herramientas menores, trabajan: 1 capataz, 2 obreros.

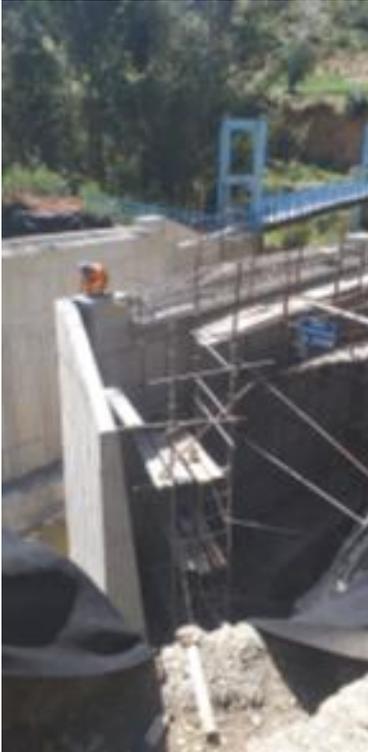
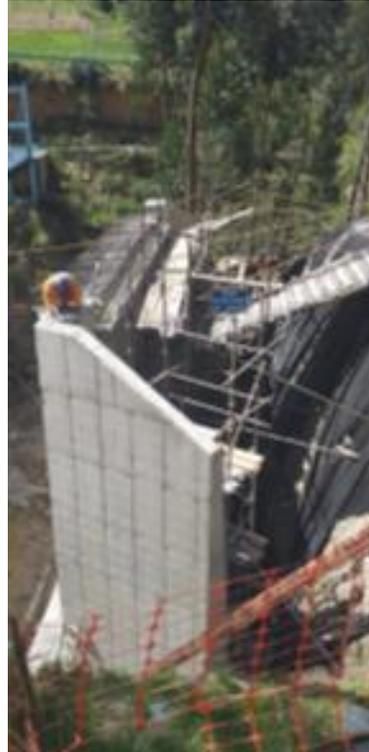
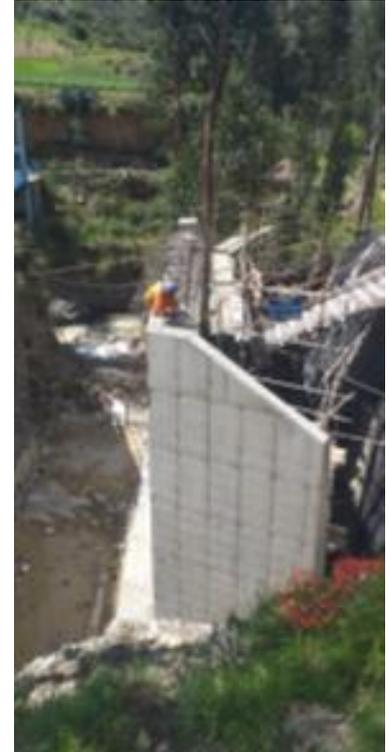
PROGRESIVA KM. 227+980  
1000.0 PUENTES MENORES: PUENTE USPACHACA  
1000.3 ESTRIBOS  
612.A1 ENCOFRADO Y DESENCOFRADO EN SECO

En la progresiva Km. 227+980 se realizo el desencofrado en el alero izquierdo y se vacio con mezcla de concreto el alero derecho del estribo derecho . Actualmente trabajan 1 capataz, 8 obreros.

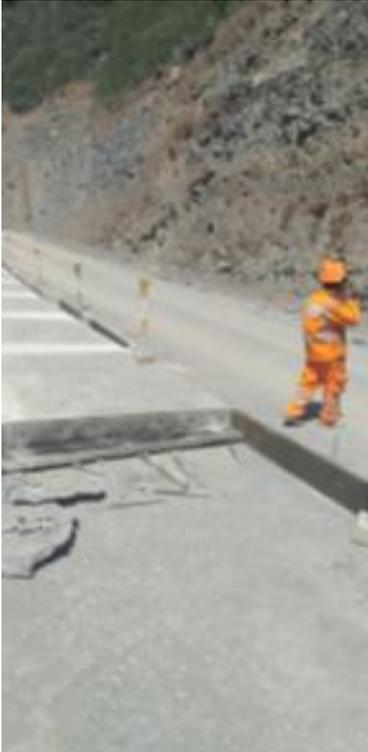
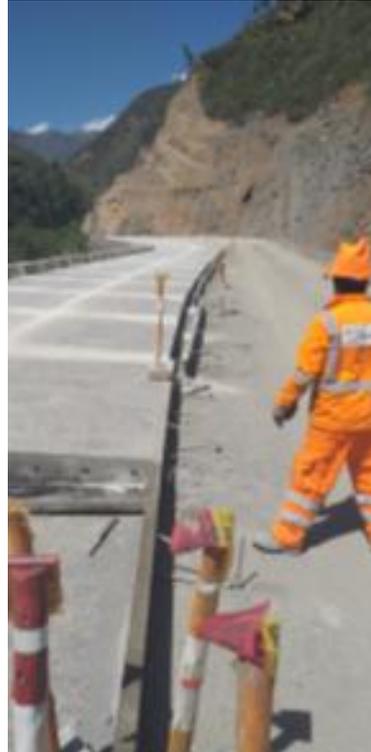
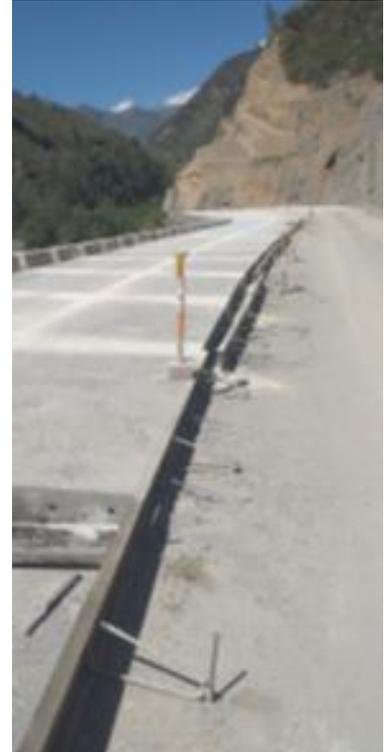
PROGRESIVA KM. 228+900 al KM. 229+000  
500.0 PAVIMENTOS DE CONCRETO HIDRAULICO  
501.B PAVIMENTO DE CONCRETO HIDRAULICO S'S= 45 KG/CM2 (MANUAL)  
612.C ENCOFRADO Y DESENCOFRADO PARA PAVIMENTOS

En las progresivas Km. 228+900 al Km. 229+000 se realiza el encofrado ( lado derecho de la vía ) para la construcción de pavimento de concreto de forma manual. Se utiliza herramientas menores, trabajan: 1 capataz, 2 obreros

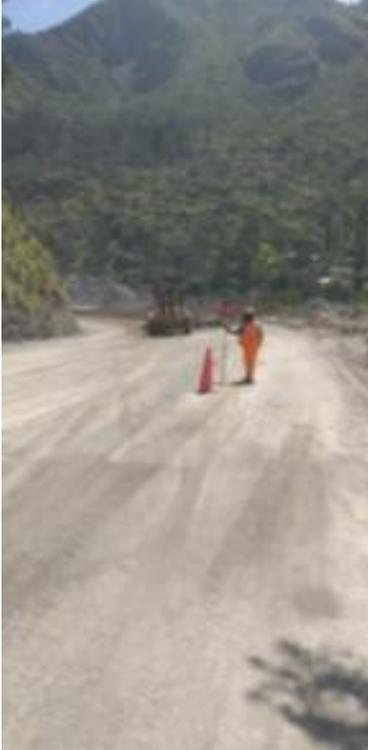
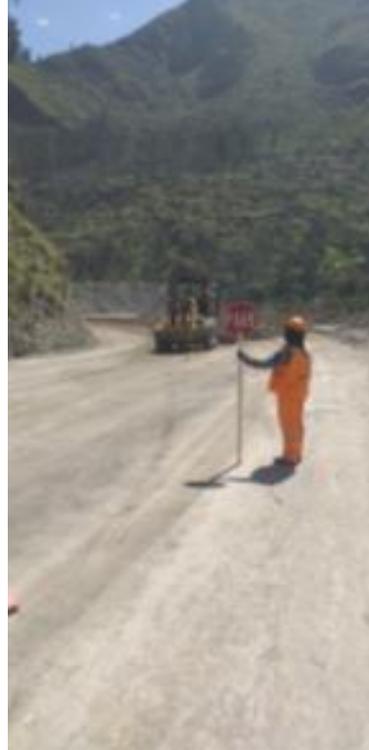
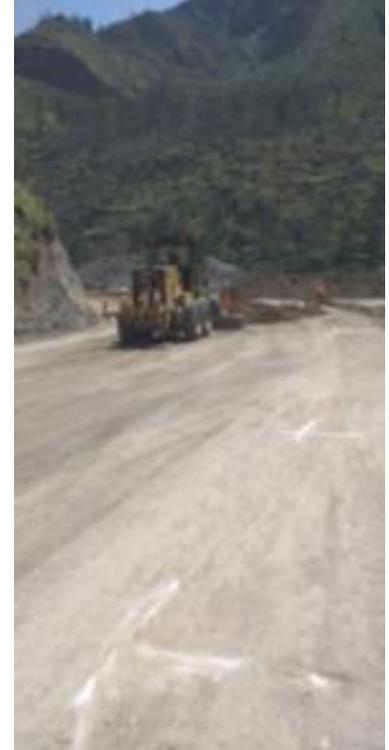
PROGRESIVA KM. 229+300 A KM. 229+500  
300.0 SUB BASES Y BASES  
303.A SUB BASE GRANULAR

En la progresiva Km. 229+300 al Km. 229+ 500 se realiza la construcción de sub basegranular, se utiliza : 1 motoniveladora, 1 compactadora de rodillo, 1 camión cisterna, trabajan: 1 capataz, 2 operadores, 1 chofer de cisterna, 2 obreros, 2 vigías

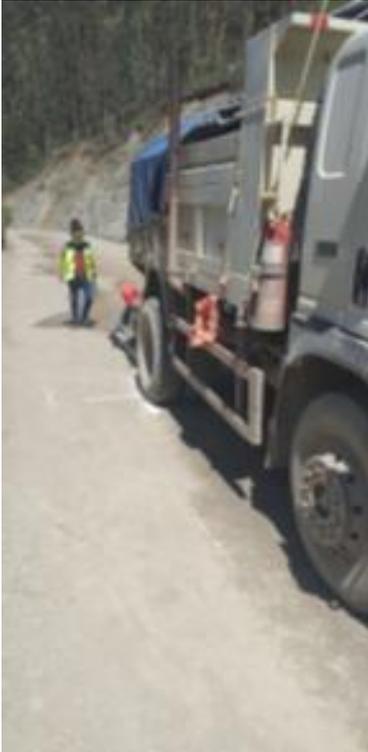
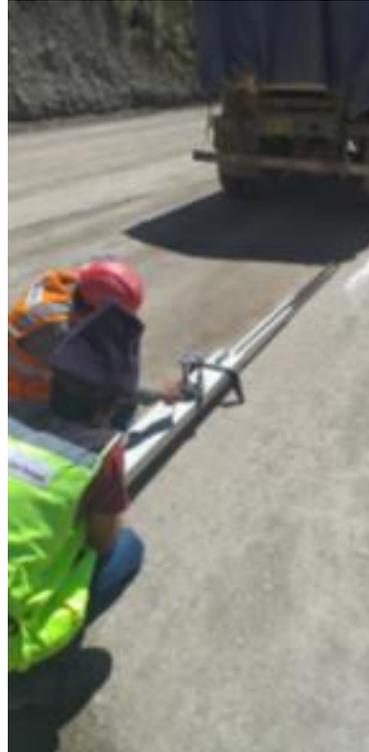
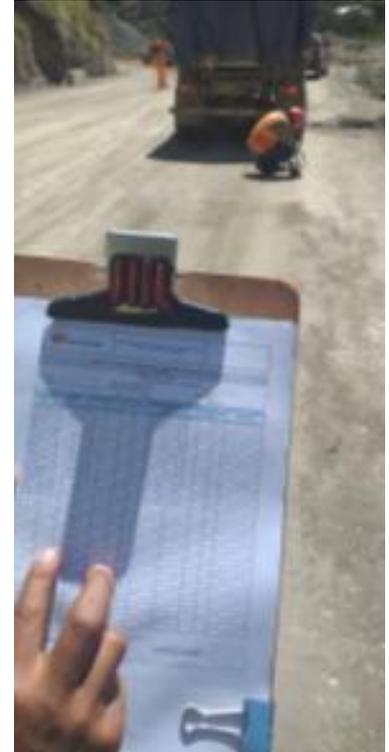
PROGRESIVA KM. 229+240

En la progresiva KM, 229+240 Se realiza visita de monitoreo a la zona baja del tramo II, donde se verifica que la supervisión realiza controles de calidad a la sub base granular ejecutada, se realiza la toma de deflexiones utilizando viga benkelman en el lado derecho de la vía, se utiliza un camión calibrado, una viga benkelman, trabajan: 1 chofer, 2 técnicos

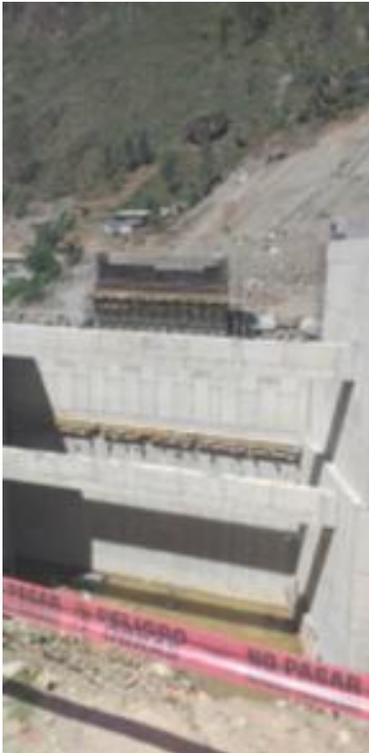
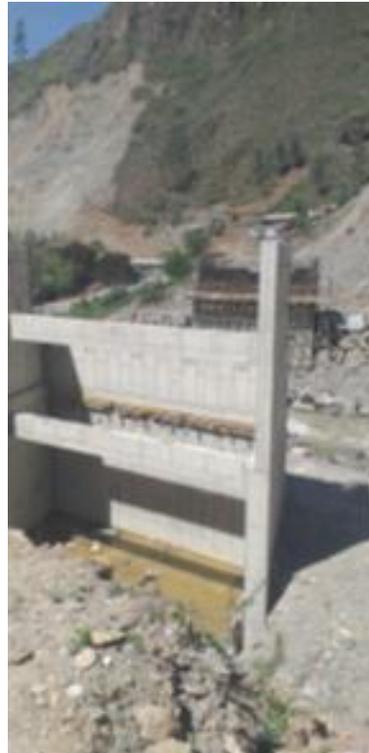
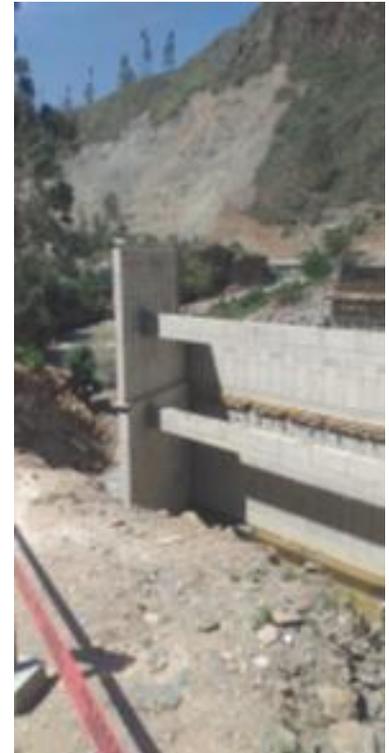
PROGRESIVA KM. 229+965 al 230+000

VISITA DE MONITOREO AL FINAL DEL TRAMO II: PUENTE HUARIMARCA ( DESVIO  
CHACAYAN )**CDescripcion** :En la progresiva Km. 229+965 al Km. 230+000 se verifica en el sector del puente  
Huarimarca, no hay actividades en el puente**Foto1:**

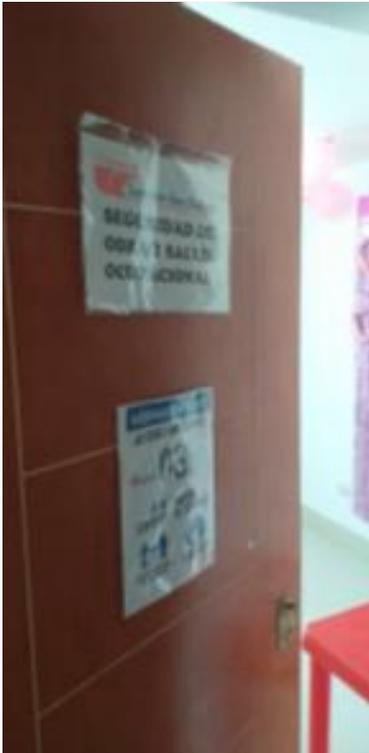
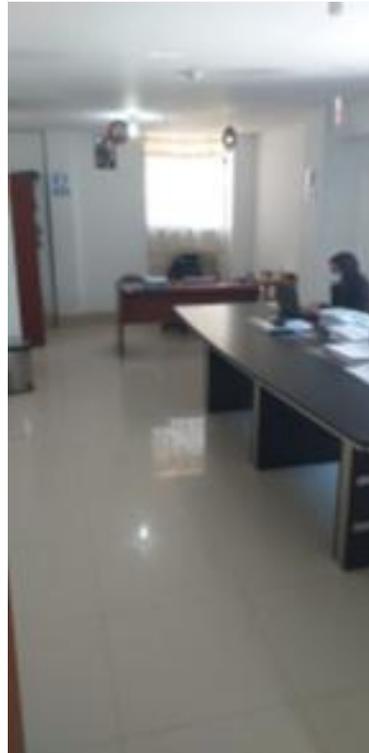
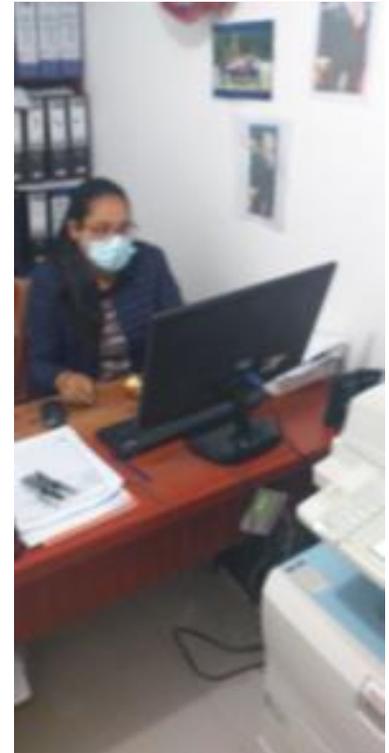
PROGRESIVA KM. 214+500

0) CUADERNO DE OBRA: Hoy no se logro el acceso al cuaderno de obra.

En la progresiva Km. 214+500 se realiza visita de monitoreo a las oficinas de la supervisión, donde no se logro el acceso al cuaderno de obra
