BITACORA ELECTRÓNICA DE OBRA

Confirma Bitacora: Si	Nro Informe: 225	Fecha Informe: 22-12-2021	Nombre De La Obra: Carretera Oyon- Ambo, Tramo II: Dv. Cerro de Pasco- Dv. Chacayan	Personal Encargado: BORIS WALTER AYLLÓN CARCELÉN
Foto Bitacora:	Foto Bitacora 2:	Foto Bitacora 3:	Foto Bitacora 4:	Foto Bitacora 5:
Ver imagen completa	Ver imagen completa

NUMERO DE INFORME : 0225
CONTRATO DE OBRA: No. 167-2018-MTC/ 20.2 de fecha 20/12/2018- Con precios de Octubre del 2017
EMPRESA CONTRATISTA: CONSORCIO CARRETERO DEL PERU (CHINA GEZHOUBA, GROUP COMPANY LIMITED SUCURSAL DEL PERU Y EIVI S.AC.)
OBRA: MEJORAMIENTO DE LA CARRETERA OYON - AMBO TRAMO 2 DESVIO CERRO DE PASCO DESVIO CHACAYAN
TRAMO 2 progresiva km. 181+000 a la progresiva km. 230+000
Visita de monitoreo desde la Ciudad de Yanahuanca hasta la progresiva km. 230+000 (Desvio Cerro de Pasco)

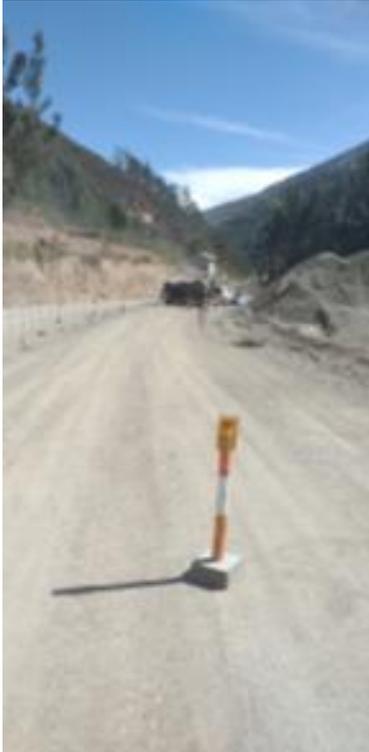
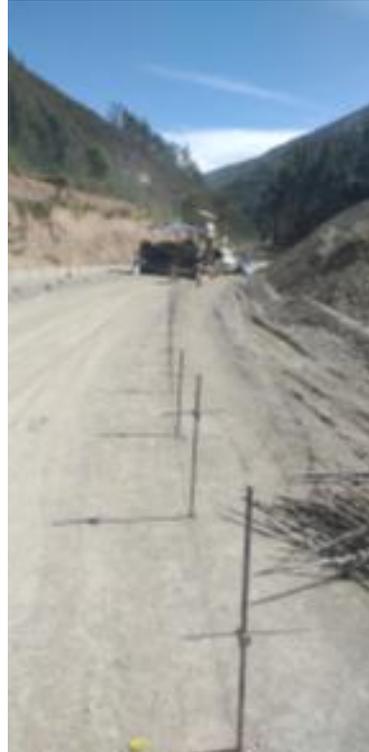
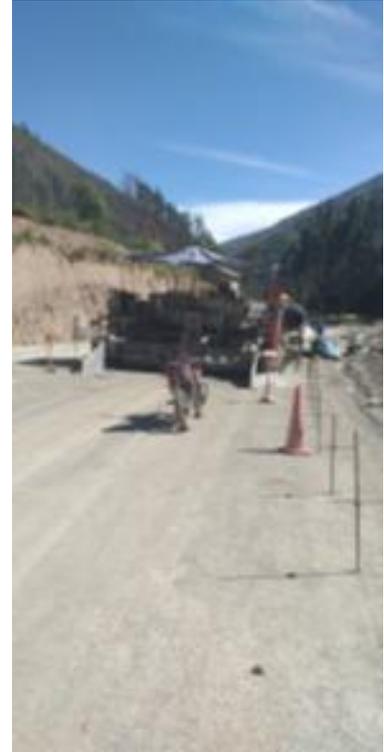
PROGRESIVA KM. 216+780

VISITA DE MONITOREO A LA ZONA BAJA DEL TRAMO II: PAVIMENTADORA SIN ACTIVIDAD

En la progresiva Km. 216+780 se verifica a la pavimentadora, maquinarias y equipos sin actividad. hoy los trabajadores se fueron de huelga puesto que el CONSORCIO CARRETERO DEL PERU, se comprometió a cancelar los salarios a los trabajadores el día Lunes , para esta fecha todavía no lo han hecho, ocasionando disgusto de los trabajadores y paralización de casi todas las actividades.

La Contratista tiene que CANCELAR las deudas con sus trabajadores, para evitar paralizaciones de las actividades en el obra.

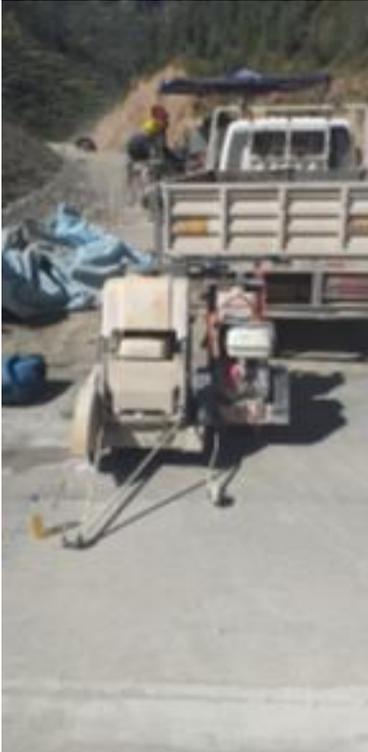
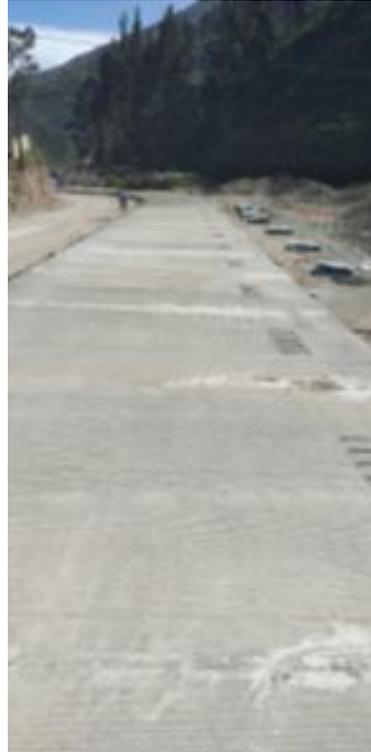
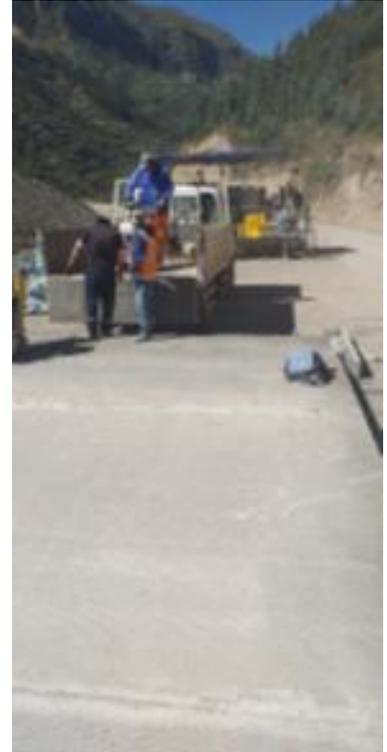
PROGRESIVAS KM. 216+795 A KM, 216+840

En la progresiva Km. 216+795 a Km. 216+840 Se verifica la construcción de concreto hidráulico ejecutado el día de ayer utilizando una pavimentadora en el lado derecho de la vía, donde actualmente se realiza el retiro de los equipos , no hay ejecución de pavimentos , trabajan: 1 capataz, 2 obreros.

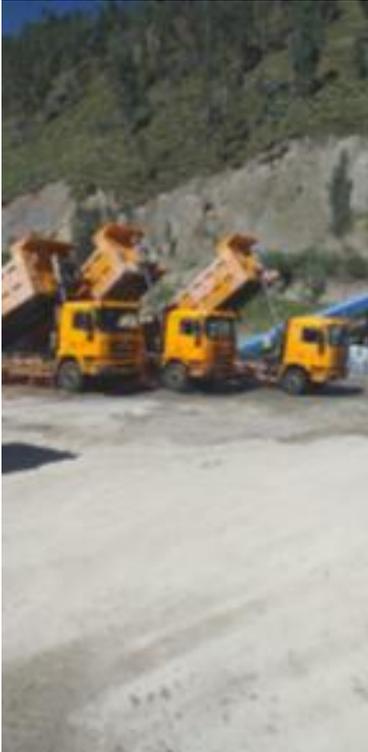
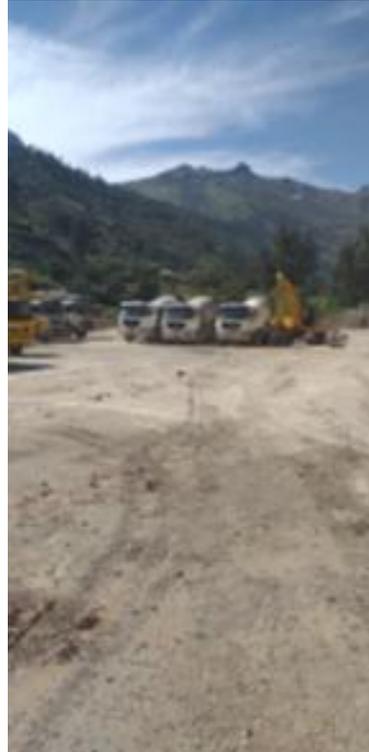
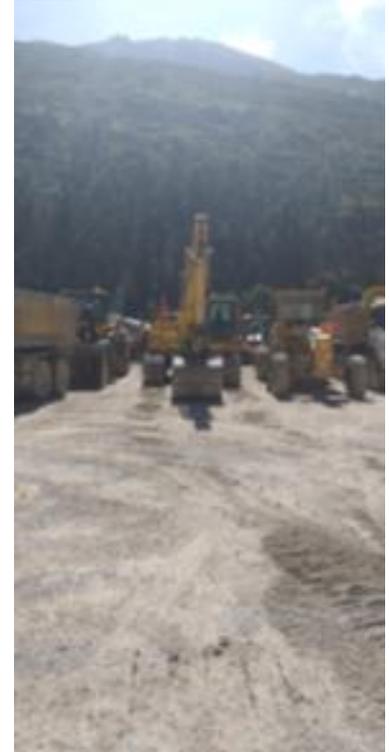
PROGRESIVA KM. 219+650

En las progresivas Km. 219+650 se realiza visita de monitoreo a la planta de concreto y chancadora donde se verifica que han guardado los equipos y maquinarias en dentro del campamento, No hay actividades en campo por inicio de huelga de trabajadores y por las fiestas navideñas.

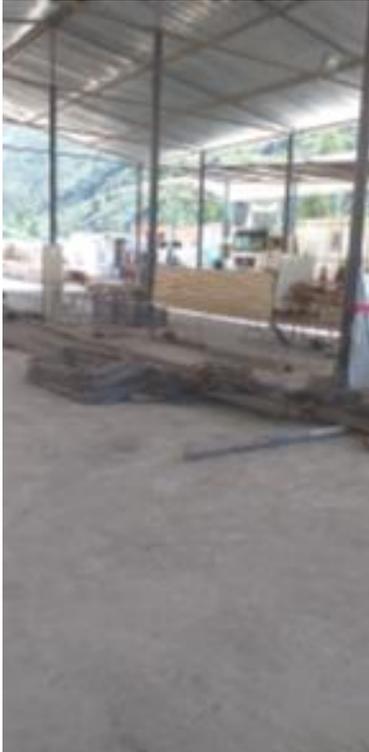
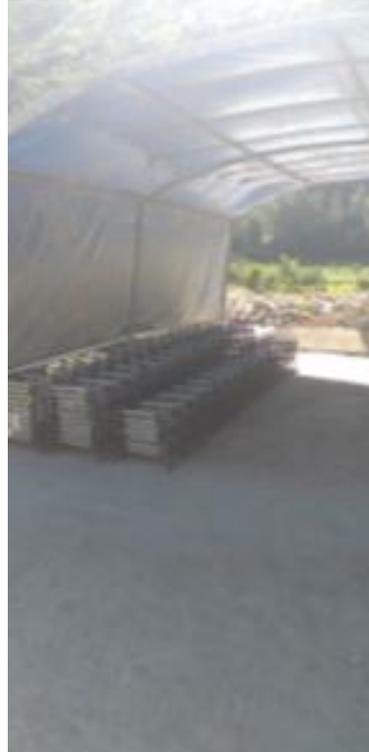
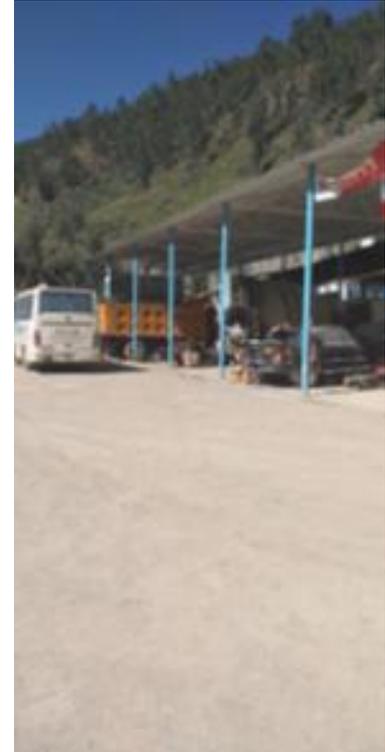
PROGRESIVA KM. 219+650 VISITA DE MONITOREO AL CAMPAMENTO DEL CONTRATISTA: VISITA A LOS TALLERES ELECTRO MECANICOS DEL CONTRATISTA

En la progresiva Km. 219+650 se realiza visita a los talleres electro mecánicos ubicado dentro del campamento de la Contratista, y se nota el paro general de trabajadores, que exigen que CONSORCIO CARRETERO DEL PERU cancele sus salarios atrasados. LAS ACTIVIDADES SON CASI NULAS.

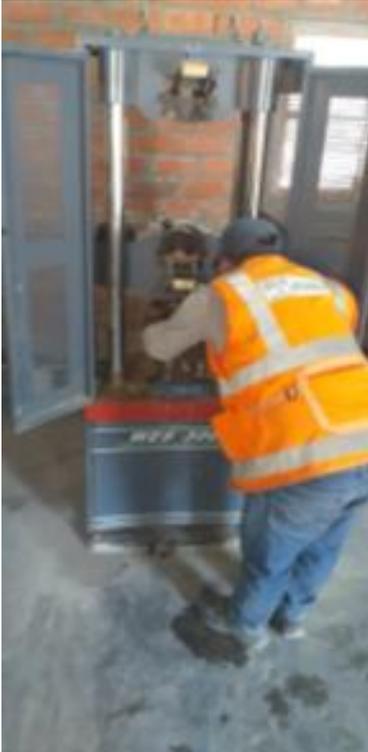
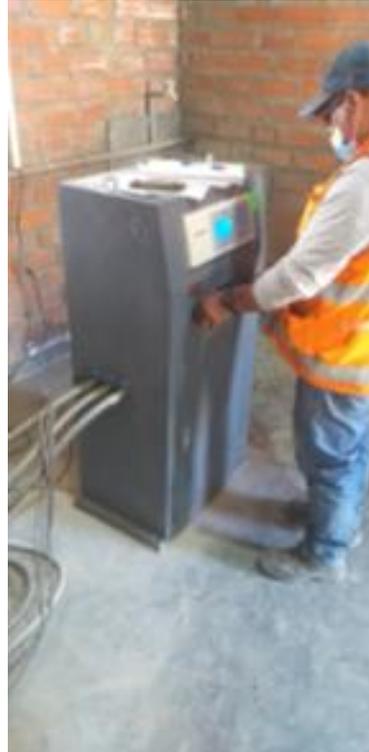
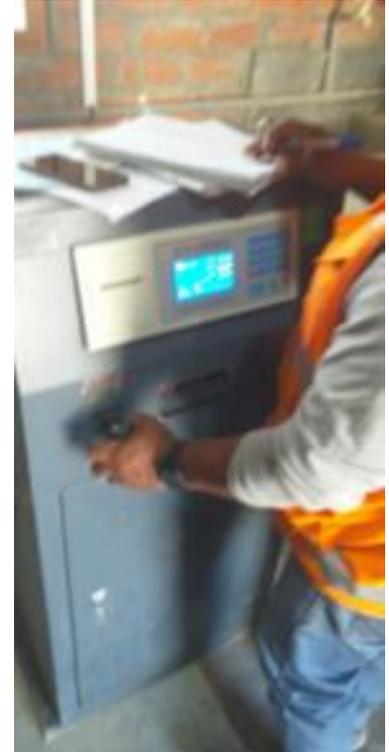
PROGRESIVA KM. 219+650

En la progresiva Km. 219+650 se realiza visita de monitoreo a l campamento del contratista visitando el laboratorio de suelos y pavimentos, donde se verifico la rotura de viga a flexo tracción a 7 días de pavimento de concreto ejecutado manualmente en el KM. 195+880 resultando 29.86KN

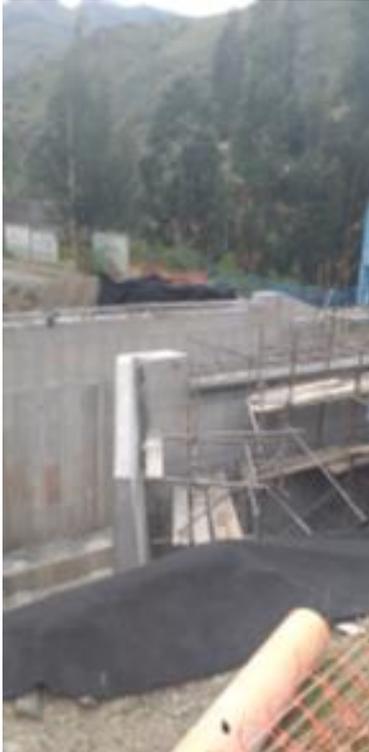
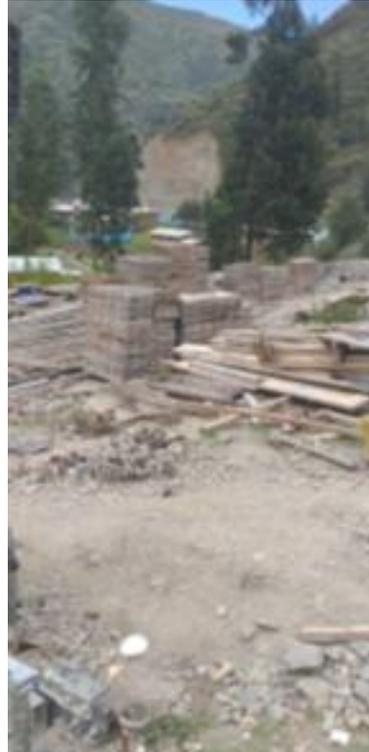
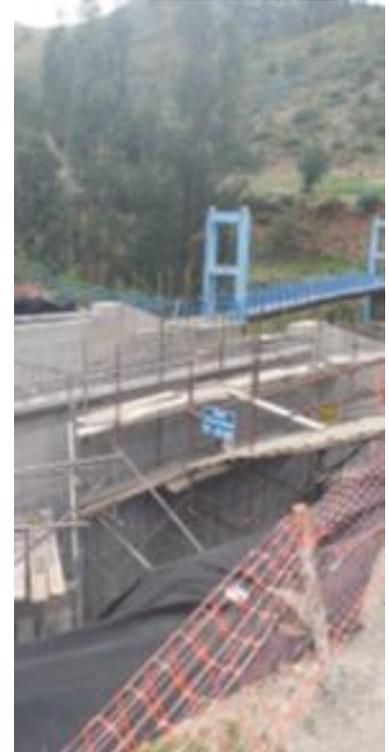
PROGRESIVA KM. 227+980
1000.0 PUENTES MENORES: PUENTE USPACHACA
1000.3 ESTRIBOS
612.A1 ENCOFRADO Y DESENCOFRADO EN SECO

En la progresiva Km. 227+980 se verifica el desencofrado en el alero izquierdo y derecho del estribo. Actualmente los trabajadores están en huelga solo hay un trabajador cuidando los materiales y equipos.

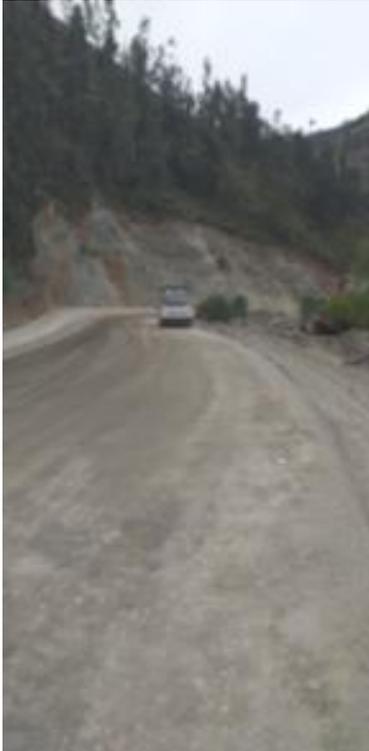
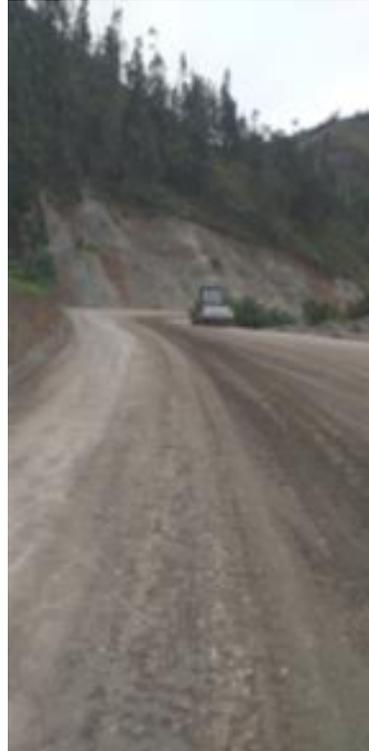
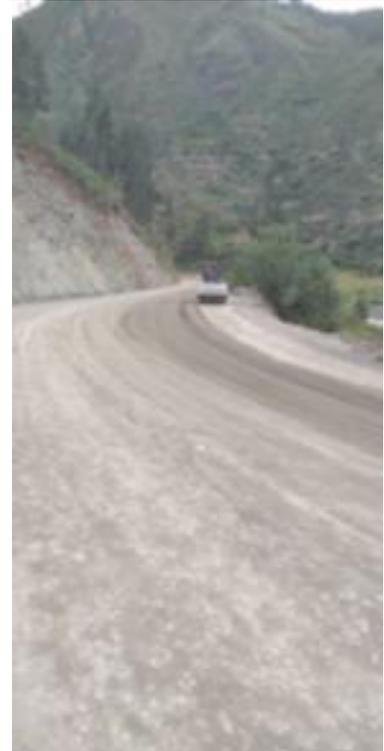
PROGRESIVA KM. 229+000 A KM. 229+300
300.0 SUB BASES Y BASES
303.A SUB BASE GRANULAR

En la progresiva Km. 229+000 al Km. 229+ 300 se realiza la compactación de la construcción de sub base granular, se utiliza :1 compactadora de rodillo trabajan: 1 capataz, 1 operadores, 2 obreros, 2 vigías

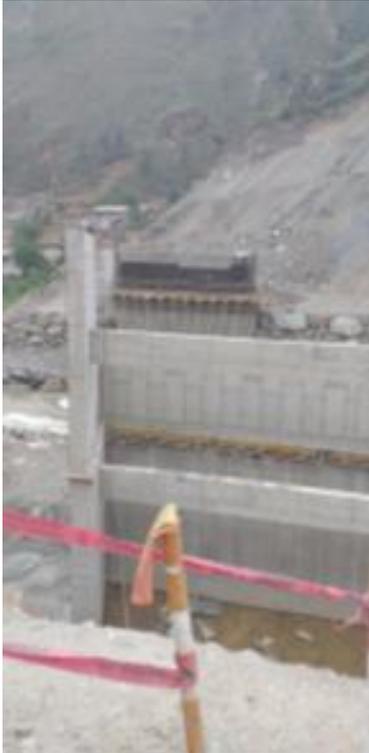
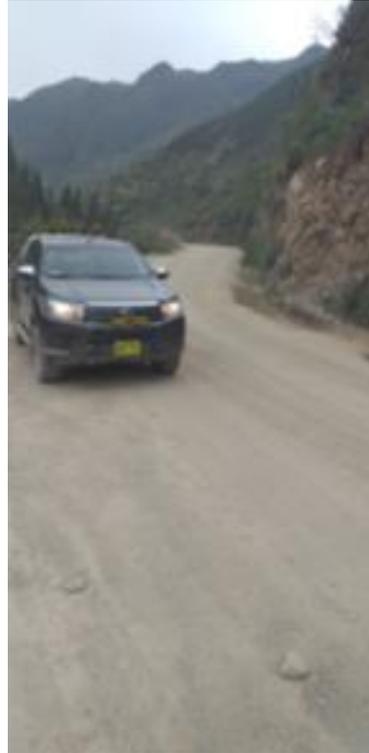
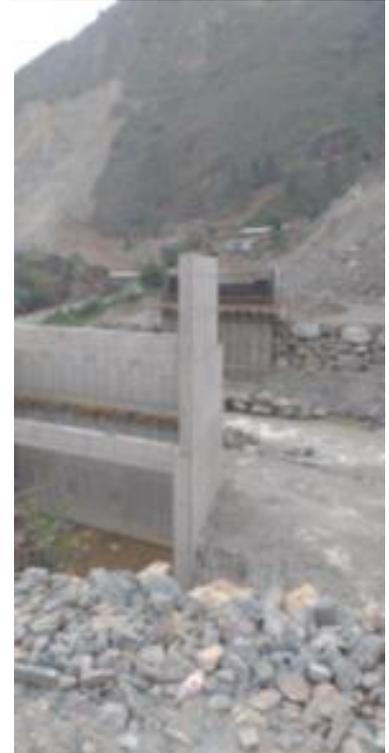
PROGRESIVA KM. 229+965 al 230+000

En la progresiva Km. 229+965 al Km. 230+000 se verifica en el sector del puente Huarimarca, no hay actividades en el puente. se inicio la huelga de trabajadores por falta de pago de sus salarios
