## BITACORA ELECTRÓNICA DE OBRA

<b>Confirma Bitacora:</b> Si	<b>Nro Informe:</b> 279	<b>Fecha Informe:</b> 17-12-2021	<b>Nombre De La Obra:</b> Carretera Oyon - Ambo, Tramo I: Oyon - Desvío Cerro de Pasco	<b>Personal Encargado:</b> LUZMILA GUERRA MOTTA
<b>Foto Bitacora:</b>

MEJORAMIENTO DE LA CARRETERA OYON - AMBO TRAMO 1: OYON DV. CERRO DE PASCO

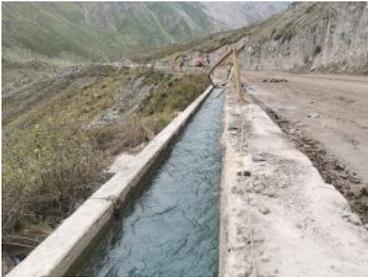
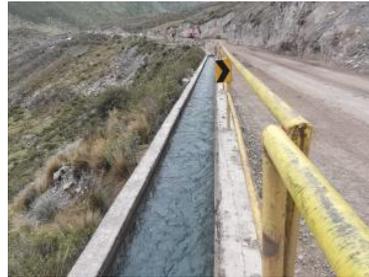
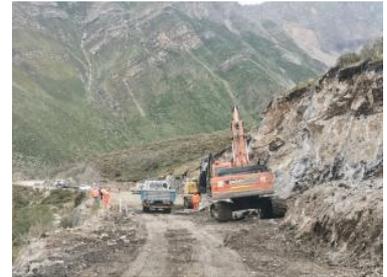
Progresiva: km 147+750 al km 148+110

Se toma conocimiento que el material excedente es transportado al DME n° 04 – Ampliación n° 1.

De las afectaciones al Canal realizada el 3.12.2021, se verifica que este fue superado de forma inmediata y a la fecha se encuentra en funcionamiento adecuado.

Actividades verificadas por personal profesional, técnico y auxiliar del CVA y por personal técnico y auxiliar del CSO. Se sugirió el control adecuado de los procesos constructivos al CSO, a fin de garantizar la calidad y durabilidad de la obra. Así como el cumplimiento de los protocolos de seguridad y salud en el trabajo para la actividad y la adecuada disposición de residuos a fin de su posterior transporte.

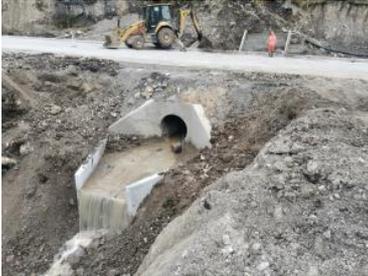
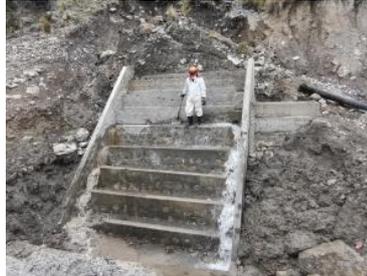
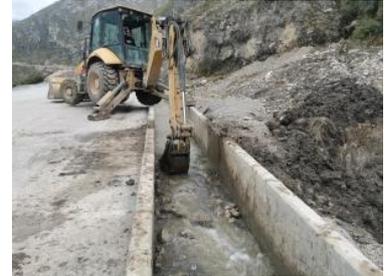
Progresiva: km 149+605

Personal aproximado verificado en campo: 1 Oficial y 1 Ayudante.  
Equipos aproximados verificados en campo: 1 Retro excavadora con operador

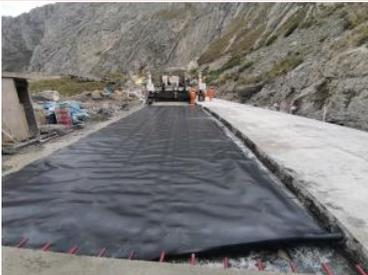
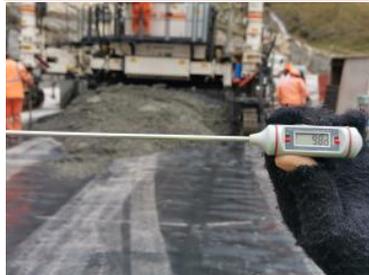
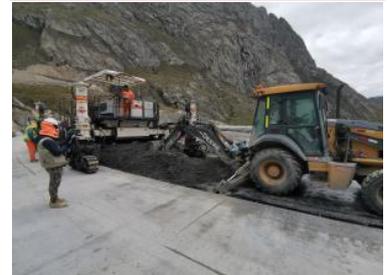
Progresiva: km 153+900 al km 154+010 aproximadamente - LI

ES PRECISO INDICAR QUE EL DÍA 13.12.2021, SE REALIZÓ LA CONSTRUCCIÓN DEL PAVIMENTO DE CONCRETO HIDRÁULICO ENTRE EL KM 153+850 AL KM 153+990 APROXIMADAMENTE – LD (PANEL FOTOGRÁFICA N° 8 DE LA BITÁCORA ELECTRÓNICA DE OBRA N° 275 DE 13.12.2021), Y EL DÍA DE HOY SE VIENE REALIZANDO LA MISMA ACTIVIDAD ENTRE EL KM 153+900 AL KM 154+010 APROXIMADAMENTE – LI, POR LO QUE, EL TRAMO ENTRE EL KM 153+900 AL KM 153+990 APROXIMADAMENTE, FUE PUESTO AL SERVICIO DEL TRANSITO VEHICULAR A LOS 4 DÍAS CALENDARIOS DE COLOCADO EL PAVIMENTO DE CONCRETO HIDRÁULICO. HECHO QUE PODRÍA GENERAR RIESGOS EN LA DURABILIDAD Y CALIDAD DEL TRAMO DEBIDO A LA PRONTA PUESTA EN SERVICIO DEL TRAMO (FATIGA PREMATURA DEL CONCRETO)

Del Panel fotográfico n° 4, se sugiere que el CSO, pudiera informar las motivaciones y justificaciones de la pronta liberación de un tramo de Pavimento de Concreto Hidráulico.

Actividades verificadas por personal profesional, técnico y auxiliar del CVA y por personal técnico y auxiliar del CSO. Se sugirió el control adecuado de los procesos constructivos al CSO, a fin de garantizar la calidad y durabilidad de la obra. Así como el cumplimiento de los protocolos de seguridad y salud en el trabajo para la actividad y la adecuada disposición de residuos a fin de su posterior transporte.
