## BITACORA ELECTRÓNICA DE OBRA

INFORME N° 234-NACM-ESC-DO PVN

REPORTE DEL MIERCOLES 22 DE DICIEMBRE DEL 2021

OBRA SUSPENDIDA EN ARBITRAJE - TRABAJOS DE TRANSITABILIDAD DE LA VIA POR EL CONSORCIO CONTRATISTA COSAPI-OHL

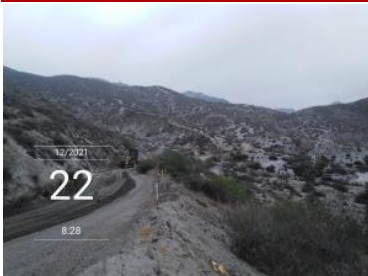
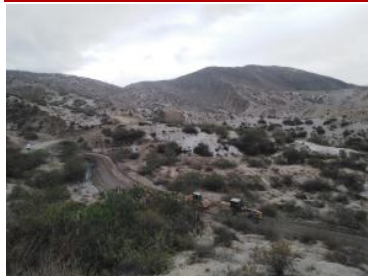
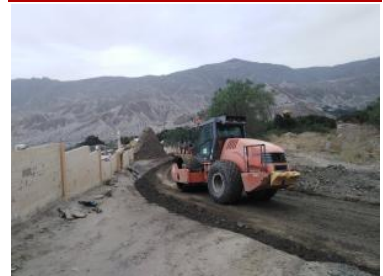
UBICACION: TRAMO DE LAS PROGRESIVAS KM 107+500 AL KM 108+500

PERSONAL UTILIZADO: 02 VIGIAS, 01 PEON Y 01 JEFE DE GRUPO  
MAQUINARIA(INCL. OPERADOR) : 01  
RODILLO VIBRATORIO, 01 CAMION CISTERNA, 01 MOTONIVELADORA, 01 MICRO  
BUS TRASLADO PERSONAL Y 01 CAMIONETA PICK UP 4X4

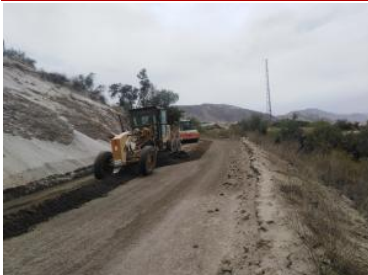
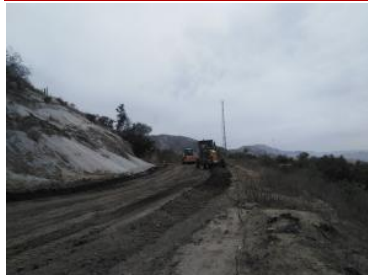
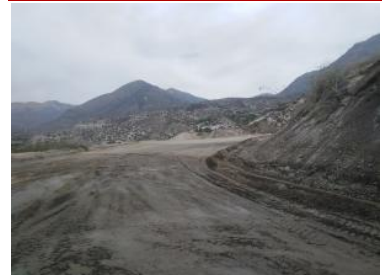
UBICACION: TRAMO KM 108+500 AL KM 109+500

PERFILADO, RIEGO Y COMPACTADO DE PLATAFORMA.

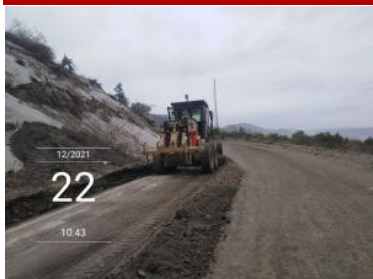
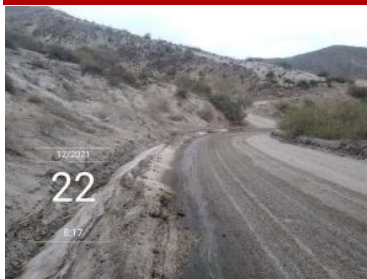
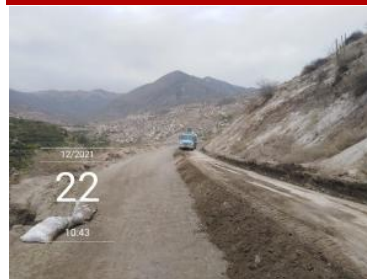
UBICACION: TRAMO KM 108+500 AL KM 109+500

TRABAJOS DE MANTENIMIENTO DE PLATAFORMA PARA DAR TRANSITABILIDAD A LA VIA.
