## BITACORA ELECTRÓNICA DE OBRA

INFORME N° 235-NACM-ESC-DO PVN

REPORTE DEL JUEVES 23 DE DICIEMBRE DEL 2021

OBRA SUSPENDIDA EN ARBITRAJE - TRABAJOS DE TRANSITABILIDAD DE LA VIA POR EL CONSORCIO CONTRATISTA COSAPI-OHL

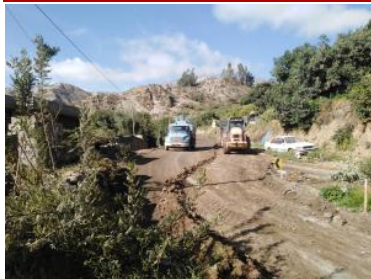
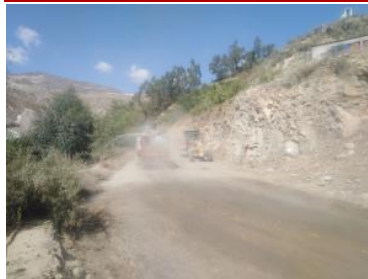
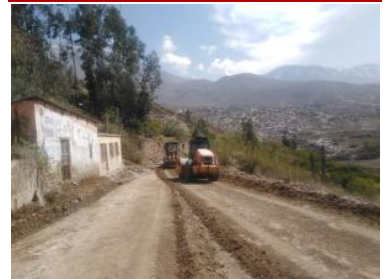
UBICACION: TRAMO DE LAS PROGRESIVAS KM 110+000 AL KM 111+000

PERSONAL UTILIZADO: 02 VIGIAS, 01 PEON Y 01 JEFE DE GRUPO  
MAQUINARIA(INCL. OPERADOR) : 01  
RODILLO VIBRATORIO, 01 CAMION CISTERNA, 01 MOTONIVELADORA, 01 MICRO  
BUS TRASLADO PERSONAL Y 01 CAMIONETA PICK UP 4X4

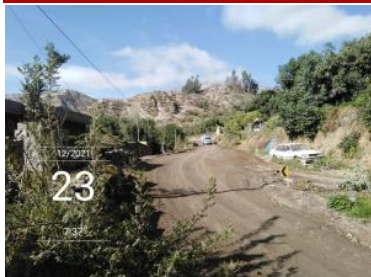
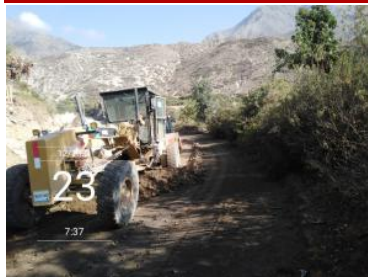
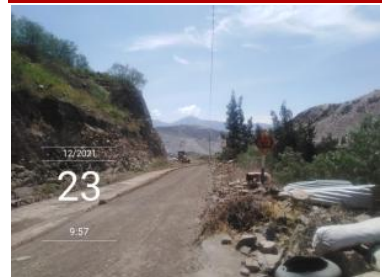
UBICACION: PROGRESIVAS KM 110+000 AL KM 111+000

PERFILADO, RIEGO Y COMPACTADO DE PLATAFORMA.
