BITACORA ELECTRÓNICA DE OBRA

Confirma Bitacora:	Nro Informe:	Fecha Informe:	Nombre De La Obra:	Personal Encargado:	
Si	014	21-12-2021	MEJORAMIENTO DE LA CARRETERA SANTA MARIA - SANTA TERESA - PUENTE HIDROELECTRICA MACHU PICCHU - ITEM A : MEJORAMIENTO DE LA CARRETERA A NIVEL DE CARPETA ASFÁLTICA	NATALY KATHERINE MARIN PAUCAR	
Foto Bitacora:	Foto Bitacora 2:	Foto Bitacora 3:	Foto Bitacora 4:	Foto Bitacora 5:

INFORME DIARIO N° 014-2021-CARRETERA SANTA MARÍA - SANTA TERESA - PUENTE HIDROELECTRICA MACHUPICCHU/ NKMP

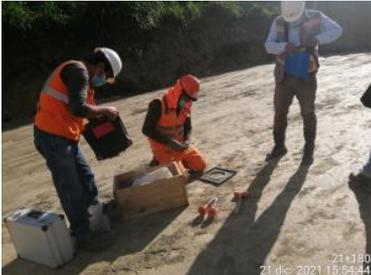
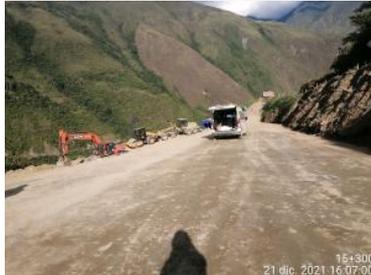
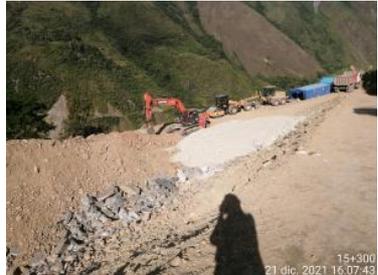
Terraplén km 15+300

Se observó al personal de suelos de la contratista y supervisión, junto con el ingeniero de calidad de la supervisión realizando ensayos de Densidad de Campo, para la liberación de la siguiente capa.

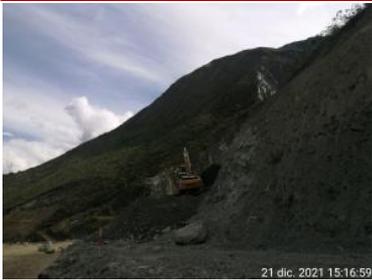
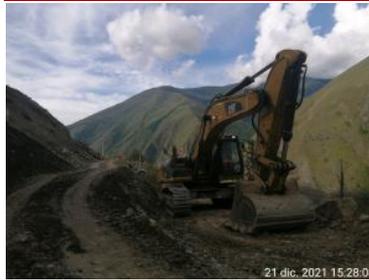
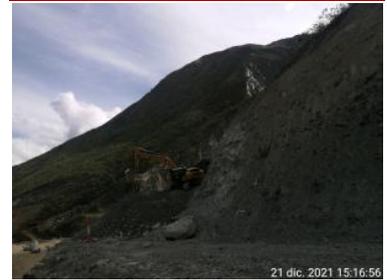
Corte km 21+000

2 Corte y carguío de material suelto en el km 21+000 con 01 excavadora y volquetes.

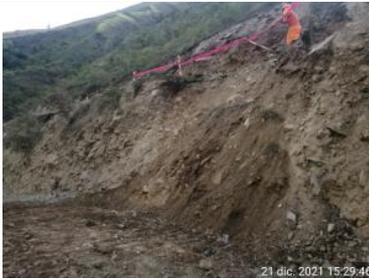
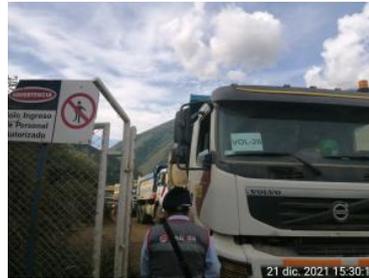
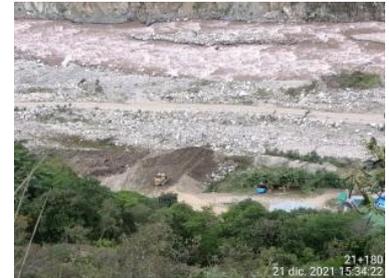
Acondicionamiento de DME km 21+180

Se observó deslizamiento de material en el acceso del DME km 21+180, que estaba siendo señalado y limpiado con la excavadora y los volquetes en espera de la reapertura de la vía; además se observo un tractor sobre ruedas acondicionando el DME.
