## BITACORA ELECTRÓNICA DE OBRA

Confirma Bitacora:	Nro Informe:	Fecha Informe:	Nombre De La Obra:	Personal Encargado:
Si	015	22-12-2021	MEJORAMIENTO DE LA CARRETERA SANTA MARIA - SANTA TERESA - PUENTE HIDROELECTRICA MACHU PICCHU - ITEM A : MEJORAMIENTO DE LA CARRETERA A NIVEL DE CARPETA ASFÁLTICA	NATALY KATHERINE MARIN PAUCAR

INFORME DIARIO N° 015-2021-CARRETERA SANTA MARÍA - SANTA TERESA - PUENTE HIDROELÉCTRICA MACHUPICCHU/ NKMP

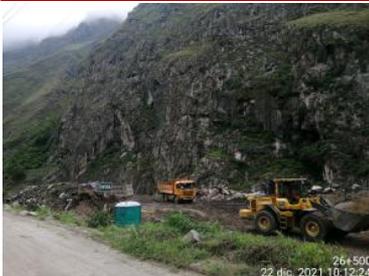
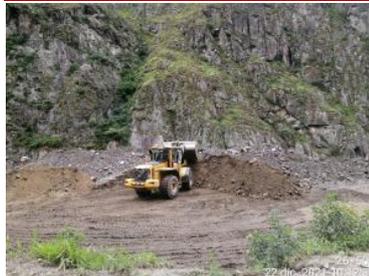
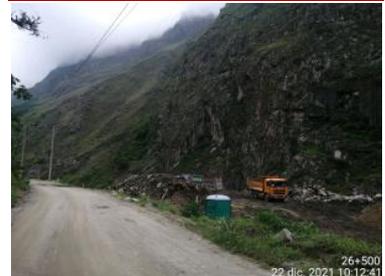
DME 26+500

1 Acondicionamiento de material TOP SOIL en DME 26+500.

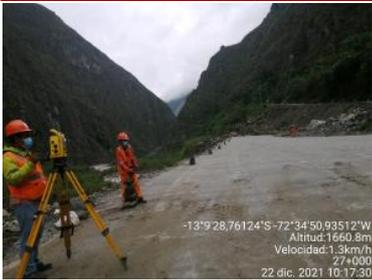
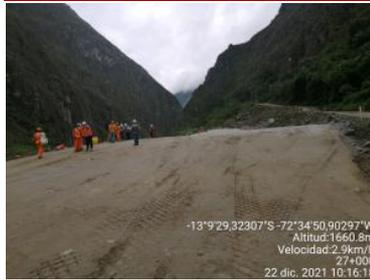
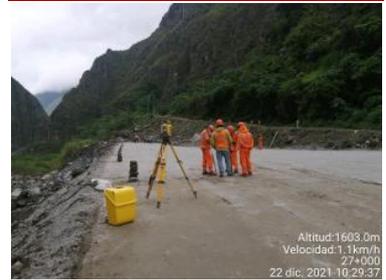
Terraplen km 27+000

2 Verificación topográfica para liberación de siguiente capa en el terraplén del km 27+000

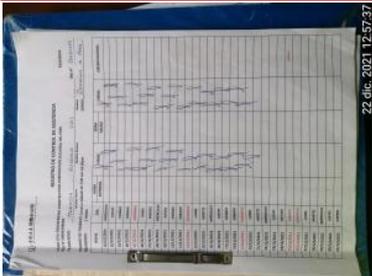
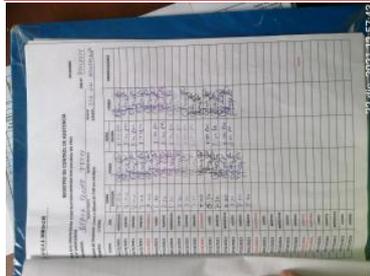
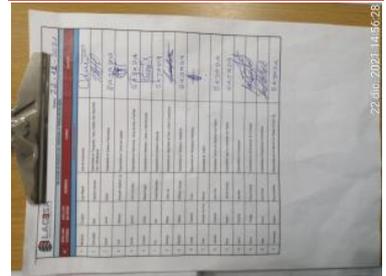
Asistencias 22.12

3 Registro asistencias y control de T<sup>0</sup> de contratista y supervisión 22.12

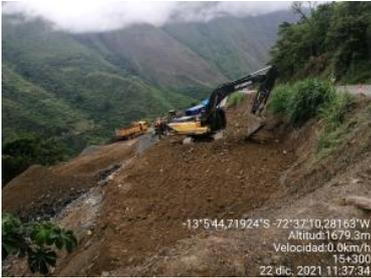
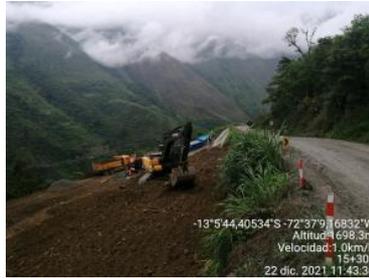
Terraplén km 15+300

4 Conformación de terraplén km 15+300, con material del km 15+200.

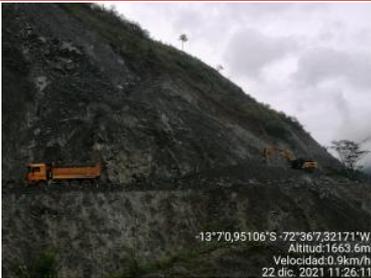
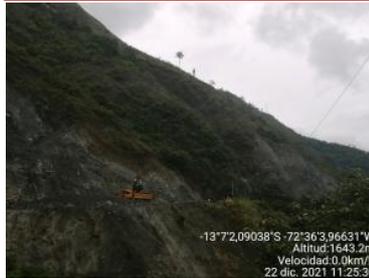
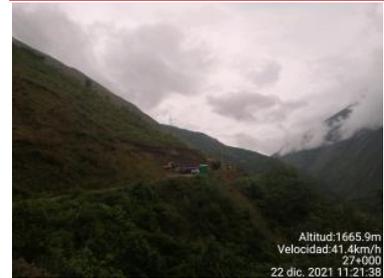
Corte de talud km 21+000

5 S eobserva trabajos de corte de talud en km 21+000
