## BITACORA ELECTRÓNICA DE OBRA

| <b>Confirma Bitacora:</b><br>Si | <b>Nro Informe:</b><br>001 | <b>Fecha Informe:</b><br>03-01-2022 | <b>Nombre De La Obra:</b><br>Carretera Oyon - Ambo,<br>Tramo I: Oyon - Desvío Cerro de Pasco | | <b>Personal Encargado:</b><br>LUZMILA GUERRA MOTTA |
| <b>Asunto:</b><br>MEJORAMIENTO DE LA CARRETERA OYON - AMBO TRAMO 1: OYON DV. CERRO DE PASCO | | | | | |

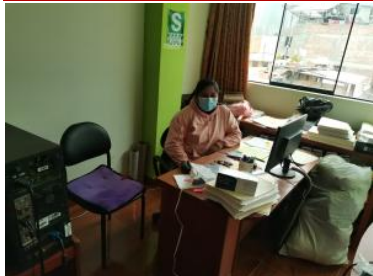
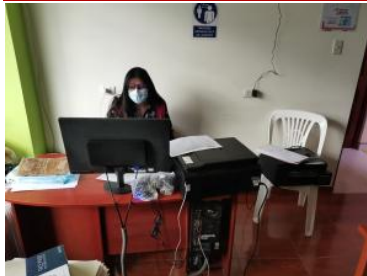
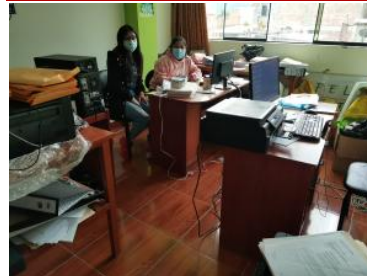
Oficina de Supervisión de Obra  
Progresiva: km 0+000 – Localidad de Oyón

Dado la falta de movilidad no fue posible realizar la inspección visual en campo, por lo que se realizaron coordinaciones en la oficina de Supervisión, entre otros, con los siguientes especialistas:

A la fecha el Contratista aún no ha remitido los metrados ejecutados en la segunda quincena del mes de diciembre de 2021.

Aun no se habría suscrito la Adenda de la Suspensión de Plazo de Ejecución de Obra, comunicada con Oficio n° 3146-2021-MTC/20 de 22.12.2021.

Por motivos personales se encuentra realizando la entrega de cargo a la señorita Mayda Espinoza Tufino que se venia desempeñando en el cargo de secretaria.
