## BITACORA ELECTRÓNICA DE OBRA

| <b>Confirma Bitacora:</b><br>Si | <b>Nro Informe:</b><br>277 | <b>Fecha Informe:</b><br>05-01-2022 | <b>Nombre De La Obra:</b><br>Carretera Chuquicara-Puente Quiroz – Tauca-Cabana-Huandoval-Pallasca, Tramo: Tauca- Pallasca | <b>Personal Encargado:</b><br>NATALY SUSI CABALLON PAUCAR |
| <b>Asunto:</b><br>INFORME DIARIO N°277-2021-MNT. TAUCA-PALLASCA/NSCP | | | | |

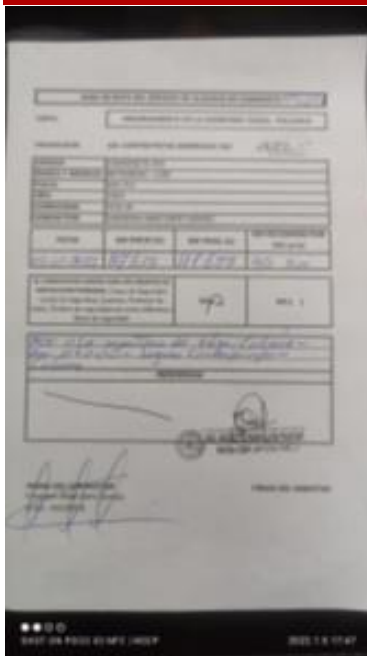
CONTROL DEL KILOMETRAJE DE LA CAMIONETA

CONTROL DEL KILOMETRAJE DE LA CAMIONETA PARA LOS TRABAJOS DE MONITOREO.

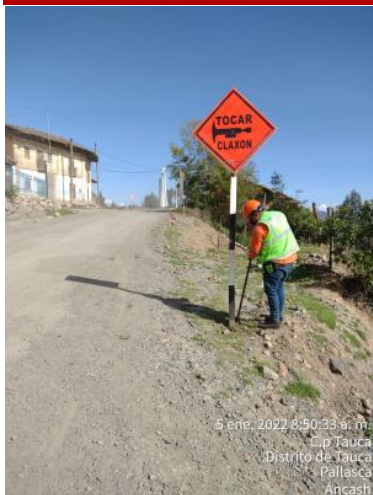
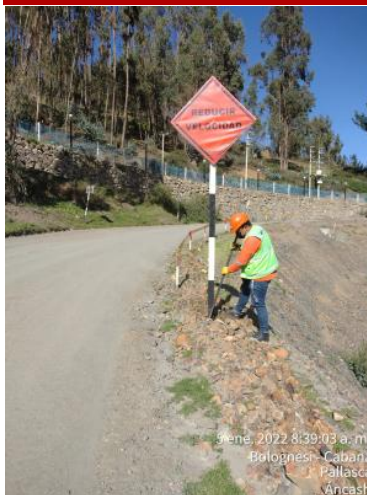
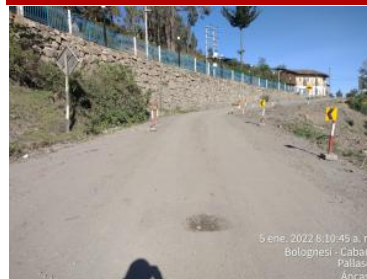
SEÑALIZACIÓN VIAL EN EL KM 0+250

MO: 1 PREVENCIÓNISTA, 2 PERSONALES DE SEÑALIZACIÓN (SEÑALEROS)  
EM: HERRAMIENTAS MANUALES
