BITACORA ELECTRÓNICA DE OBRA

REGISTRO DE LA BITACORA Y FOTO DEL CUADERNO DE OBRA

Confirma Bitacora: Si	Nro Informe: 279	Fecha Informe: 07-01-2022	Nombre De La Obra: Carretera Chuquicara-Puente Quiroz – Tauca-Cabana-Huandoval-Pallasca, Tramo: Tauca- Pallasca		Personal Encargado: NATALY SUSI CABALLON PAUCAR
Foto Bitacora: Ver imagen completa	Foto Bitacora 2: Ver imagen completa	Foto Bitacora 3: Ver imagen completa	Foto Bitacora 4: Ver imagen completa	Foto Bitacora 5: Ver imagen completa	
Asunto: INFORME DIARIO N°279-MNT. TAUCA-PALLASCA/NSCP					
Foto Bitacora 6: Ver imagen completa

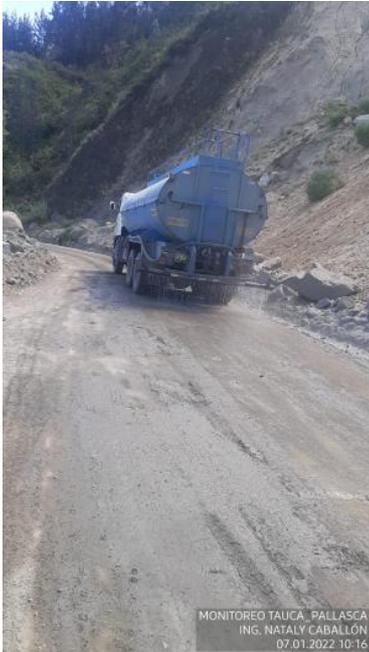
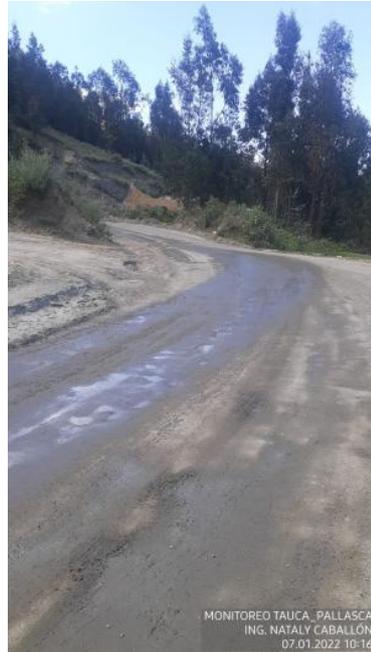
RIEGO PARA MINIMIZAR LA POLUCIÓN EN EL KM0+000-KM6

MO: 1 OPERADOR.
EM: 1 CISTERNA.
