## BITACORA ELECTRÓNICA DE OBRA

| <b>Confirma Bitacora:</b><br>Si | <b>Nro Informe:</b><br>005 | <b>Fecha Informe:</b><br>07-01-2022 | <b>Nombre De La Obra:</b><br>Carretera Oyon - Ambo,<br>Tramo I: Oyon - Desvío Cerro de Pasco | | <b>Personal Encargado:</b><br>LUZMILA GUERRA MOTTA |
| <b>Asunto:</b><br>MEJORAMIENTO DE LA CARRETERA OYON - AMBO TRAMO 1: OYON DV. CERRO DE PASCO | | | | | |

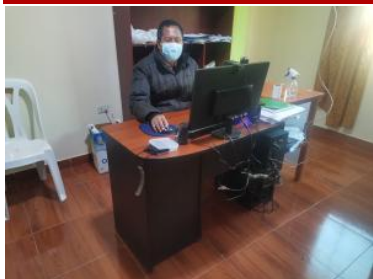
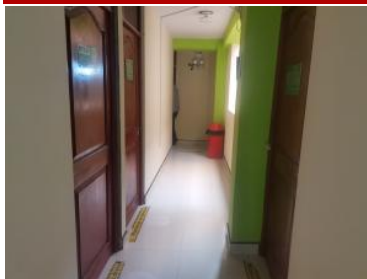
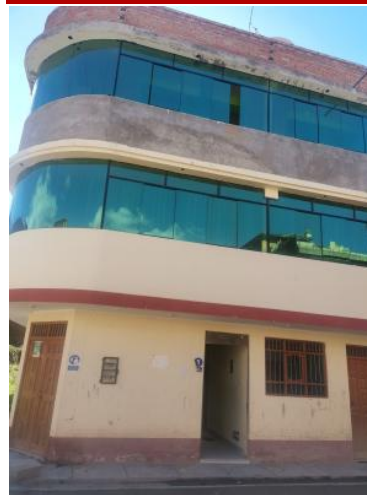
Oficina de Supervisión de Obra  
Progresiva: km 0+000 – Localidad de Oyón

Dado la falta de movilidad no fue posible realizar la inspección visual en campo, por lo que se realizaron coordinaciones en la oficina de Supervisión, entre otros, con los siguientes especialistas:

Refiere de un incidente en horas tempranas de la mañana en el km 152+400 aproximadamente, en el que un vehículo de propiedad privada se despisto y causó daños en el canal.
