## BITACORA ELECTRÓNICA DE OBRA

| Confirma Bitacora: | Nro Informe: | Fecha Informe: | Nombre De La Obra: | Personal Encargado: |
|---|---|---|---|---|
| Si | N° 120-PVN - MJQY - 2021 | 18-12-2021 | HUANUCO - HUALLANCA (T1) | MICHAEL JESUS QUISPE YAURI. |

OBRA: MEJORAMIENTO, CONSERVACIÓN POR NIVELES DE SERVICIO Y OPERACIÓN DEL CORREDOR VIAL: HUÁNUCO – LA UNIÓN – HUALLANCA – DV. ANTAMINA/ EMP. PE-3N (TINGO CHICO) – NUEVAS FLORES – LLATA – ANTAMINA.

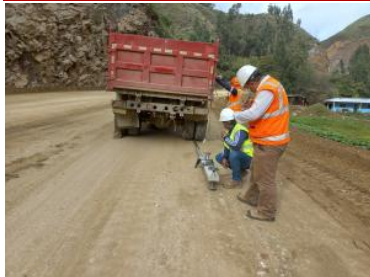
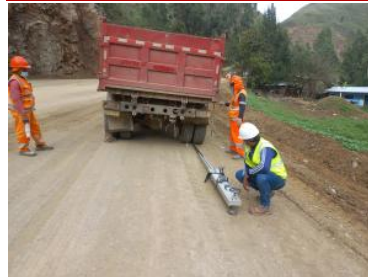
PROGRESIVA: KM 14+940 AL KM 15+150

VIGA BENKELMAN

SE REALIZA EL ENSAYO DE DEFLECTOMETRÍA (CAMIÓN VIGA BENKELMAN) EN LA CARPETA ASFÁLTICA

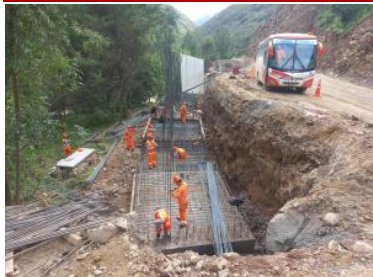
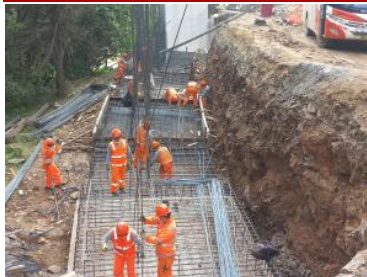
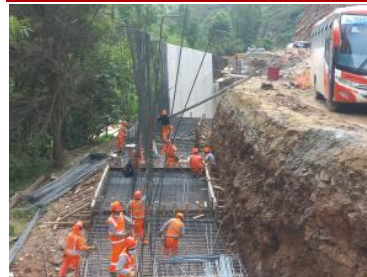
PROGRESIVA: KM 15+299 AL KM 15+362

CONSTRUCCIÓN MURO DE CONTENCIÓN

EXCAVACIÓN Y ELIMINACIÓN DEL TERRENO NATURAL

ENCOFRADO DEL MURO CON PANELES FENÓLICOS METALICOS

COLOCACIÓN DE CONCRETO PARA ZAPATA DE F'C = 210 KG/CM2

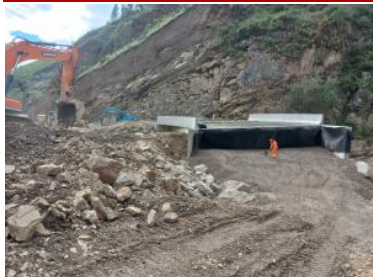
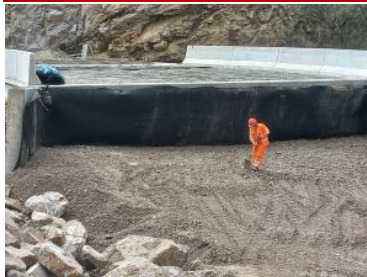
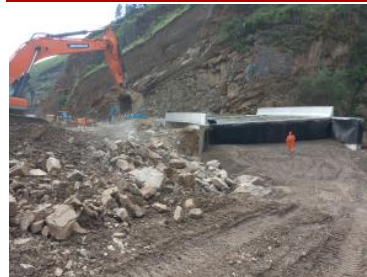
PROGRESIVA: KM 15+348 AL KM 15+353

RELLENO DE ESTRIBOS DEL PUENTE PUYAC

RELLENO DE MATERIAL ESTRUCTURAL POR CAPAS

RELLENO DE MATERIAL ESTRUCTURAL DE CANTERA

EL ENSAYO DE DENSIDAD DE CAMPO (CONO DE ARENA) MURO DE CONTENCIÓN

COLOCACIÓN DE RELLENO COMPACTADO POR CAPAS CADA 0.20 M EN LADO DERECHO DE LA VÍA, VERIFICADO POR TOPOGRAFÍA Y LABORATORIO DE SUELOS DE SUPERVISIÓN

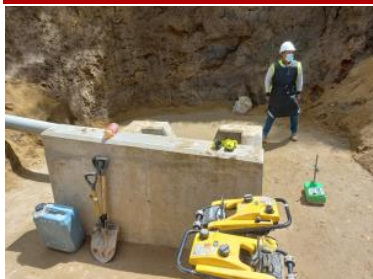
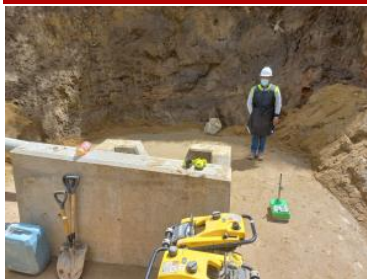
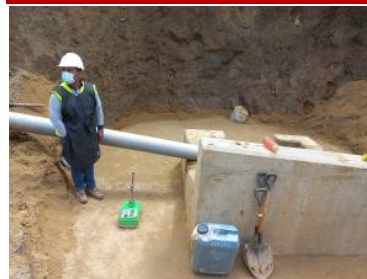
PROGRESIVA: KM 25+636

ENSAYO DE DENSIDAD DE CAMPO

SE REALIZA EL ENSAYO DE DENSIDAD DE CAMPO (DENSÍMETRO NUCLEAR) EN LA SUB RASANTE EN LA CAPA N° 1 L.I.

SE REALIZA EN ENSAYO DE DPL EN EL TERRENO DE FUNDACIÓN DEL MURO

SE REALIZA EL ENSAYO DE DENSIDAD DE CAMPO (CONO DE ARENA) EN EL RELLENO ESTRUCTURAL DEL MURO
