## BITACORA ELECTRÓNICA DE OBRA

| Confirma Bitacora: | Nro Informe: | Fecha Informe: | Nombre De La Obra: | Personal Encargado: |
|---|---|---|---|---|
| Si | Nº 121-PVN - MJQY - 2021 | 20-12-2021 | HUANUCO - HUALLANCA (T1) | MICHAEL JESUS QUISPE YAURI. |

OBRA: MEJORAMIENTO, CONSERVACIÓN POR NIVELES DE SERVICIO Y OPERACIÓN DEL CORREDOR VIAL: HUÁNUCO – LA UNIÓN – HUALLANCA – DV. ANTAMINA/ EMP. PE-3N (TINGO CHICO) – NUEVAS FLORES – LLATA – ANTAMINA.

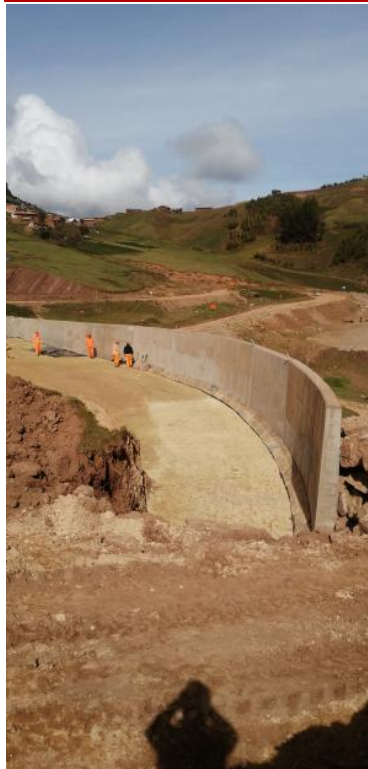
PROGRESIVA: KM 52+100

RELLENO DE MUROS

RELLENO DE MATERIAL ESTRUCTURAL POR CAPAS

RELLENO DE MATERIAL ESTRUCTURAL DE CANTERA

EL ENSAYO DE DENSIDAD DE CAMPO (CONO DE ARENA) MURO DE CONTENCIÓN

COLOCACIÓN DE RELLENO COMPACTADO POR CAPAS CADA 0.20 M EN LADO DERECHO DE LA VÍA, VERIFICADO POR TOPOGRAFÍA Y LABORATORIO DE SUELOS DE SUPERVISIÓN

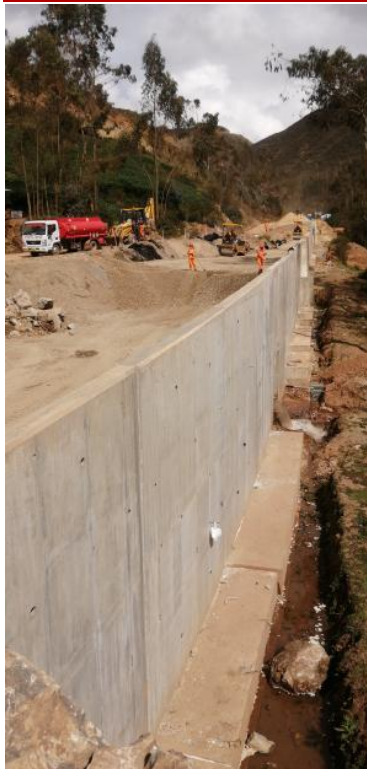
PROGRESIVA: KM 44+770

RELLENO DE MUROS

RELLENO DE MATERIAL ESTRUCTURAL POR CAPAS

RELLENO DE MATERIAL ESTRUCTURAL DE CANTERA

EL ENSAYO DE DENSIDAD DE CAMPO (CONO DE ARENA) MURO DE CONTENCIÓN

COLOCACIÓN DE RELLENO COMPACTADO POR CAPAS CADA 0.20 M EN LADO DERECHO DE LA VÍA, VERIFICADO POR TOPOGRAFÍA Y LABORATORIO DE SUELOS DE SUPERVISIÓN

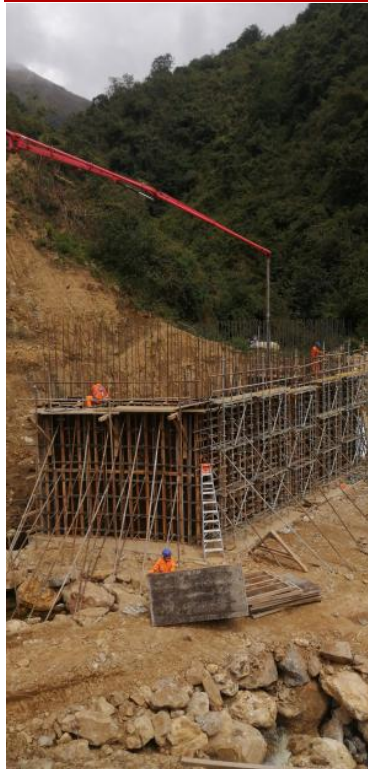
PROGRESIVA: KM 28+140 AL KM 28+150

1000.F PUENTE SOGOSH

CONSTRUCCIÓN DEL PUENTE SOGOSH

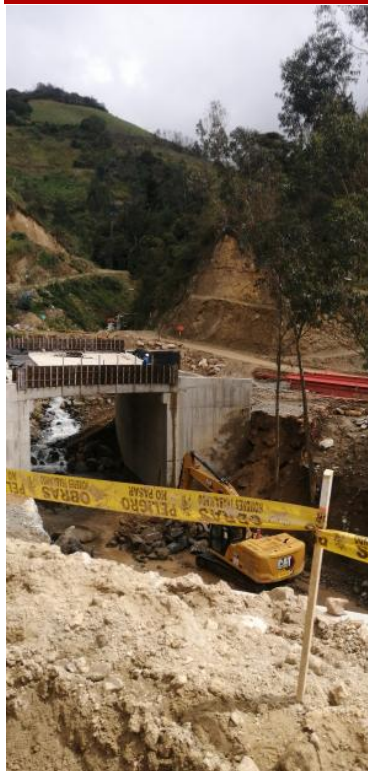
PROGRESIVA: KM 26+339.00 AL KM 26+349.00

1000.E PUENTE CHINCHAN

CONSTRUCCIÓN DEL PUENTE CHINCHAN

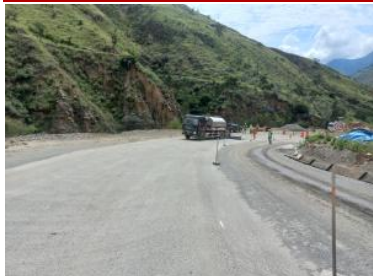
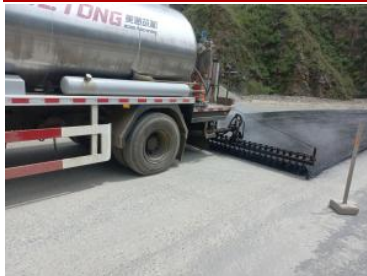
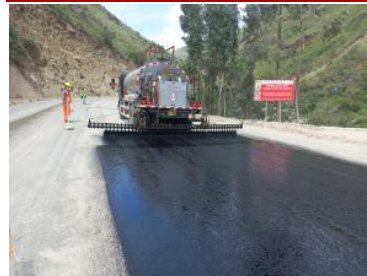
PROGRESIVA: KM 14+320 AL KM 14+800

IMPRIMACIÓN ASFALTICO

SE VERIFICA LOS TRABAJOS DE LIMPIEZA CON LA ESCOBA MECÁNICA Y COMPRESORA LA PLATAFORMA DONDE SERÁ COLOCADO DEL ASFALTO LIQUIDO MC 30 EN EL TRAMO LIBERADO CARRIL DERECHO

SE REALIZA EL CONTROL DE LAS UNIFORMIDAD DE LA SUPERFICIE EN EL TRAMO LIBERADO CARRIL DERECHO.

SE VERIFICA EL COLOCADO DEL ASFALTO LIQUIDO MC-30 (IMPRIMACIÓN) EN EL TRAMO LIBERADO.

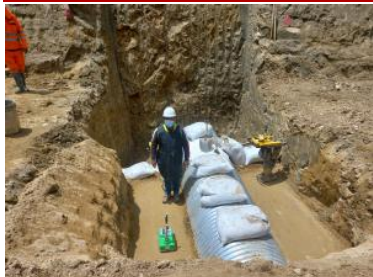
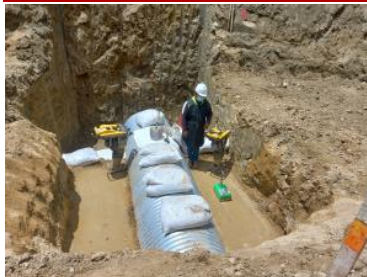
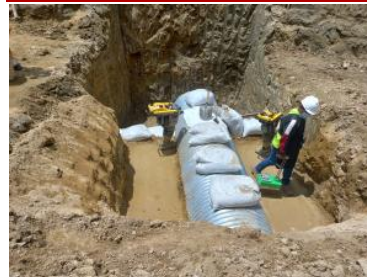
PROGRESIVA: KM 26+403

ENSAYO DE DENSIDAD DE CAMPO

SE REALIZA EL ENSAYO DE DENSIDAD DE CAMPO (DENSÍMETRO NUCLEAR) EN LA SUB RASANTE EN LA CAPA N° 1 L.I.

SE REALIZA EN ENSAYO DE DPL EN EL TERRENO DE FUNDACIÓN DEL MURO

SE REALIZA EL ENSAYO DE DENSIDAD DE CAMPO (CONO DE ARENA) EN EL RELLENO ESTRUCTURAL DEL MURO

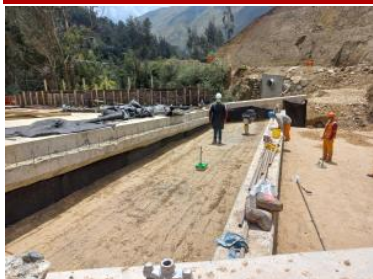
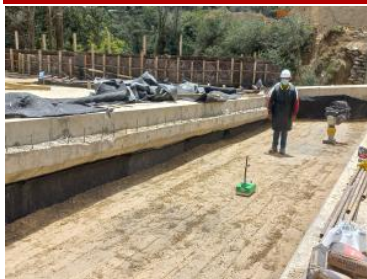
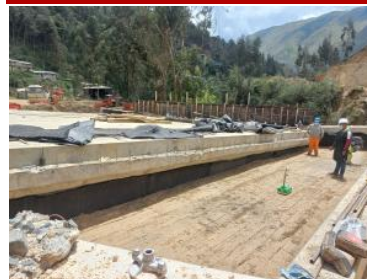
PROGTRESIVA: KM 26+380

ENSAYO DE DENSIDAD DE CAMPO

SE REALIZA EL ENSAYO DE DENSIDAD DE CAMPO (DENSÍMETRO NUCLEAR) EN LA SUB RASANTE EN LA CAPA N° 1 L.I.

SE REALIZA EN ENSAYO DE DPL EN EL TERRENO DE FUNDACIÓN DEL MURO

SE REALIZA EL ENSAYO DE DENSIDAD DE CAMPO (CONO DE ARENA) EN EL RELLENO ESTRUCTURAL DEL MURO

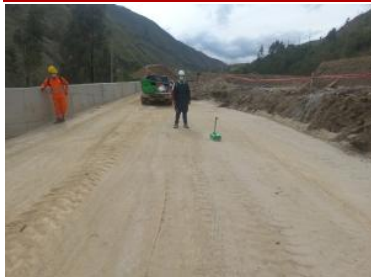
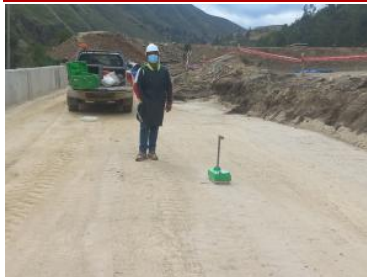
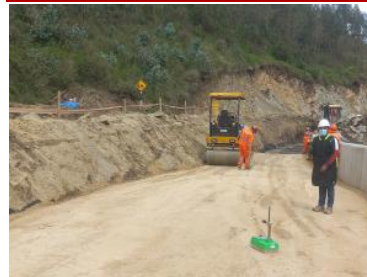
PROGRESIVA: KM 20+059 AL KM 20+149

RELLENO DE MUROS

RELLENO DE MATERIAL ESTRUCTURAL POR CAPAS

RELLENO DE MATERIAL ESTRUCTURAL DE CANTERA

EL ENSAYO DE DENSIDAD DE CAMPO (CONO DE ARENA) MURO DE CONTENCIÓN

COLOCACIÓN DE RELLENO COMPACTADO POR CAPAS CADA 0.20 M EN LADO DERECHO DE LA VÍA, VERIFICADO POR TOPOGRAFÍA Y LABORATORIO DE SUELOS DE SUPERVISIÓN
