## BITACORA ELECTRÓNICA DE OBRA

OBRA: MEJORAMIENTO, CONSERVACIÓN POR NIVELES DE SERVICIO Y OPERACIÓN DEL CORREDOR VIAL: HUANUCO – LA UNIÓN – HUALLANCA – DV. ANTAMINA/ EMP. PE-3N (TINGO CHICO) – NUEVAS FLORES – LLATA – ANTAMINA.

(HUÁNUCO - PUNTO UNIÓN) KM 00+000 AL KM 52+920 DEL TRAMO I:

ENTIDAD: PROVÍAS NACIONAL / SUBDIRECCIÓN DE OBRAS DE CARRETERAS

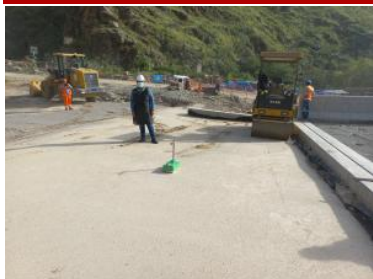
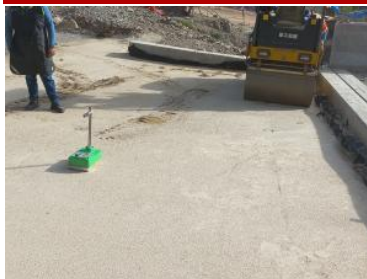
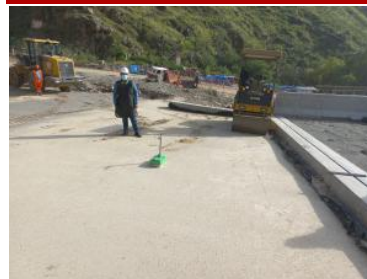
PROGRESIVA: KM 15+438 AL KM 15+453

ENSAYO DE DENSIDAD DE CAMPO

SE REALIZA EL ENSAYO DE DENSIDAD DE CAMPO (DENSÍMETRO NUCLEAR) EN LA SUB RASANTE EN LA CAPA N° 1 L.I.

SE REALIZA EN ENSAYO DE DPL EN EL TERRENO DE FUNDACIÓN DEL MURO

SE REALIZA EL ENSAYO DE DENSIDAD DE CAMPO (CONO DE ARENA) EN EL RELLENO ESTRUCTURAL DEL MURO

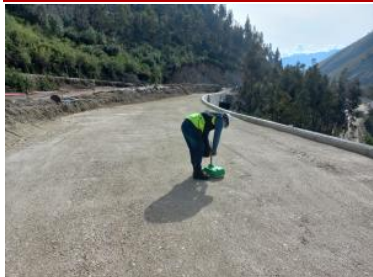
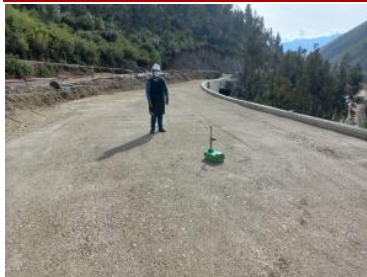
PROGRESIVA: KM 20+059 AL KM 20+149

ENSAYO DE DENSIDAD DE CAMPO

SE REALIZA EL ENSAYO DE DENSIDAD DE CAMPO (DENSÍMETRO NUCLEAR) EN LA SUB RASANTE EN LA CAPA N° 1 L.I.

SE REALIZA EN ENSAYO DE DPL EN EL TERRENO DE FUNDACIÓN DEL MURO

SE REALIZA EL ENSAYO DE DENSIDAD DE CAMPO (CONO DE ARENA) EN EL RELLENO ESTRUCTURAL DEL MURO

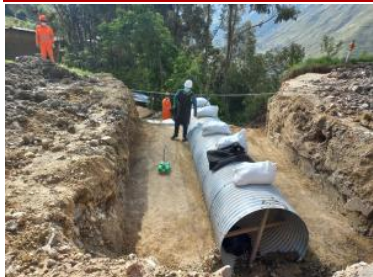
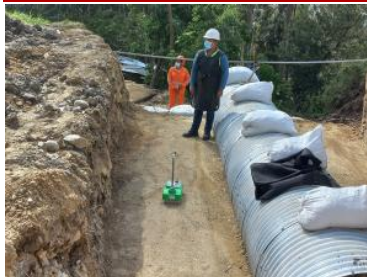
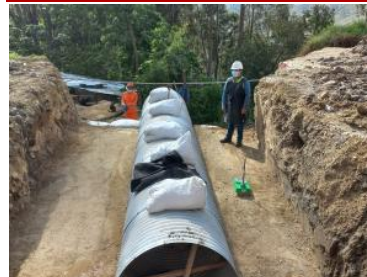
PROGRESIVA: KM 27+110

ENSAYO DE DENSIDAD DE CAMPO

SE REALIZA EL ENSAYO DE DENSIDAD DE CAMPO (DENSÍMETRO NUCLEAR) EN LA SUB RASANTE EN LA CAPA N° 1 L.I.

SE REALIZA EN ENSAYO DE DPL EN EL TERRENO DE FUNDACIÓN DEL MURO

SE REALIZA EL ENSAYO DE DENSIDAD DE CAMPO (CONO DE ARENA) EN EL RELLENO ESTRUCTURAL DEL MURO

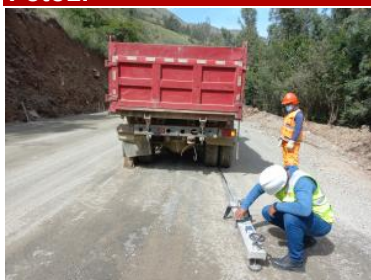
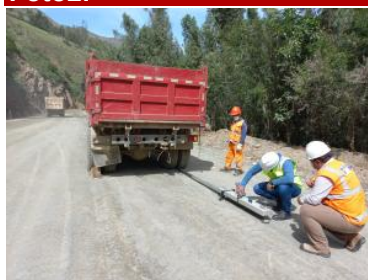
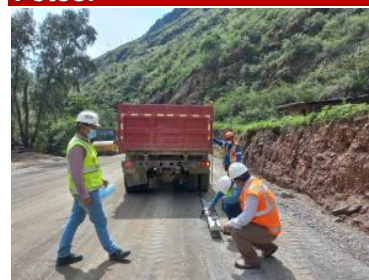
PROGRESIVA: KM 14+800 AL KM 15+130

VIGA BENKELMAN

SE REALIZA EL ENSAYO DE DEFLECTOMETRÍA (CAMIÓN VIGA BENKELMAN) EN LA CARPETA ASFÁLTICA

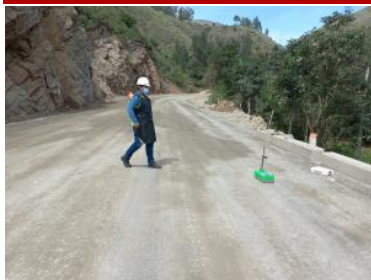
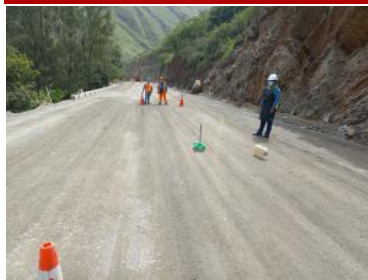
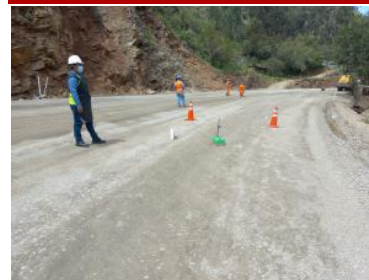
PROGRESIVA: KM 14+800 AL KM 15+130

CONSTRUCCIÓN DE BASE GRANULAR

BATIDO Y CONFORMACIÓN BASE GRANULAR

SE VERIFICA LOS TRABAJOS DE CONFORMACIÓN A NIVEL DE BASE GRANULAR
