BITACORA ELECTRÓNICA DE OBRA

Confirma Bitacora:	Nro Informe:	Fecha Informe:	Nombre De La Obra:	Personal Encargado:
Si	N° 131-PVN - MJQ Y - 2022	05-01-2022	HUANUCO - HUALLANCA (T1)	MICHAEL JESUS QUISPE YAURI.

OBRA: MEJORAMIENTO, CONSERVACIÓN POR NIVELES DE SERVICIO Y OPERACIÓN DEL CORREDOR VIAL: HUÁNUCO – LA UNIÓN – HUALLANCA – DV. ANTAMINA/ EMP. PE-3N (TINGO CHICO) – NUEVAS FLORES – LLATA – ANTAMINA.

(HUÁNUCO - PUNTO UNIÓN) KM 00+000 AL KM 52+920 DEL TRAMO I:

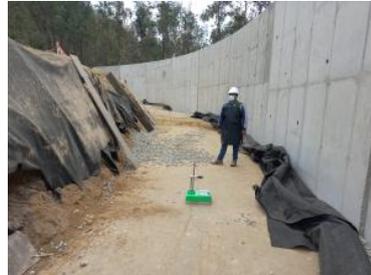
SE REALIZA EN ENSAYO DE DPL EN EL TERRENO DE FUNDACIÓN DEL MURO

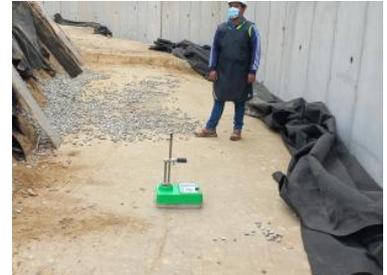
SE REALIZA EL ENSAYO DE DENSIDAD DE CAMPO (CONO DE ARENA) EN EL RELLENO ESTRUCTURAL DEL MURO

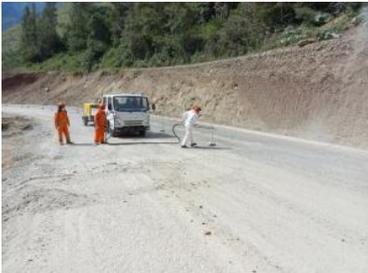
Foto1:

SE VERIFICA LOS TRABAJOS DE LIMPIEZA CON LA ESCOBA MECÁNICA Y COMPRESORA LA PLATAFORMA DONDE SERÁ COLOCADO DEL ASFALTO LIQUIDO MC 30 EN EL TRAMO LIBERADO CARRIL DERECHO

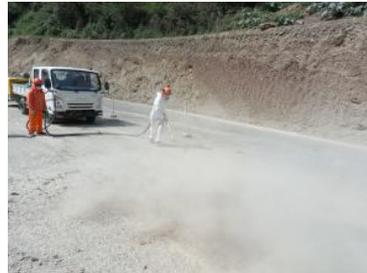
SE REALIZA EL CONTROL DE LAS UNIFORMIDAD DE LA SUPERFICIE EN EL TRAMO LIBERADO CARRIL DERECHO.

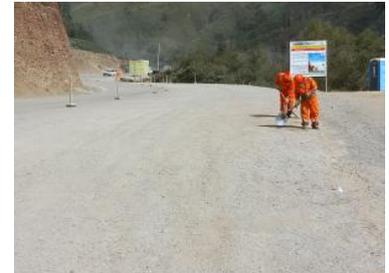
SE VERIFICA EL COLOCADO DEL ASFALTO LIQUIDO MC-30 (IMPRIMACIÓN) EN EL TRAMO LIBERADO.

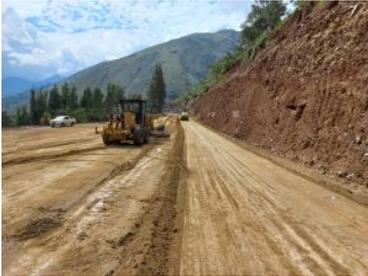
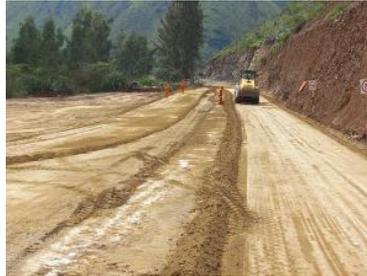
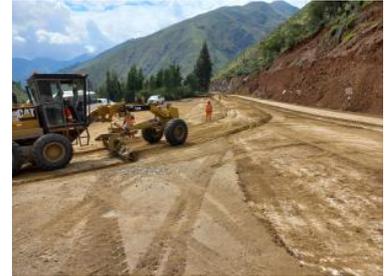
PROGRESIVA: KM 00+130 (ACCESO A LA CANTERA DE CHULLAY)

SE VERIFICA LOS TRABAJOS DE CONFORMACIÓN EN LA SUBRASANTE

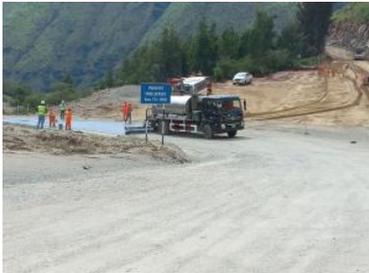
Foto1:

SE VERIFICA LOS TRABAJOS DE LIMPIEZA CON LA ESCOBA MECÁNICA Y COMPRESORA LA PLATAFORMA DONDE SERÁ COLOCADO DEL ASFALTO LIQUIDO MC 30 EN EL TRAMO LIBERADO CARRIL DERECHO

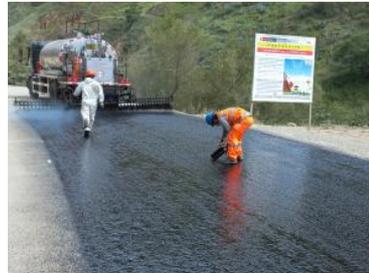
SE REALIZA EL CONTROL DE LAS UNIFORMIDAD DE LA SUPERFICIE EN EL TRAMO LIBERADO CARRIL DERECHO.

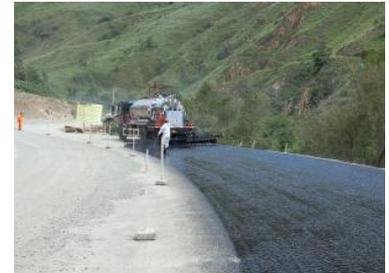
SE VERIFICA EL COLOCADO DEL ASFALTO LIQUIDO MC-30 (IMPRIMACIÓN) EN EL TRAMO LIBERADO.

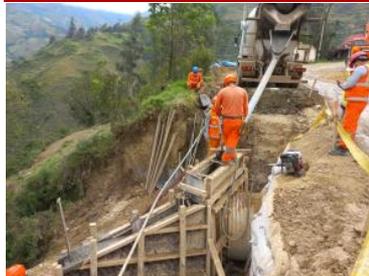
ENCOFRADO DEL MURO CON PANELES FENÓLICOS METALICOS

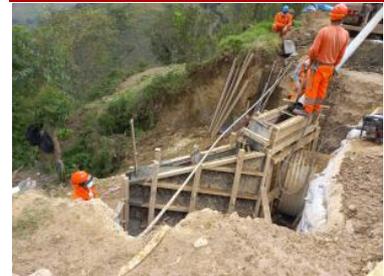
COLOCACIÓN DE CONCRETO PARA ALERO DE F'C = 175 KG/CM2

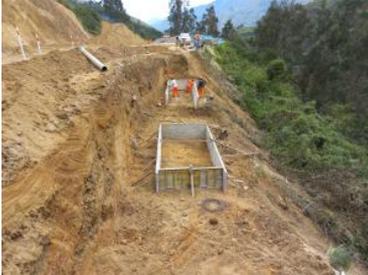
Foto1:

EXCAVACIÓN Y ELIMINACIÓN DEL TERRENO NATURAL

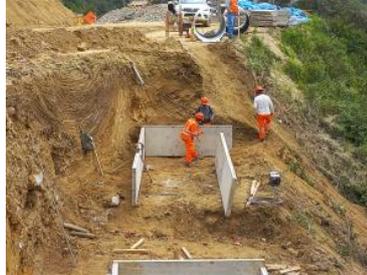
Foto2:

ENCOFRADO DEL MURO CON PANELES FENÓLICOS METALICOS

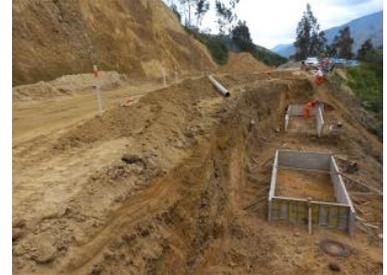
Foto3:

COLOCACIÓN DE CONCRETO PARA ZAPATA DE F'C = 210 KG/CM2

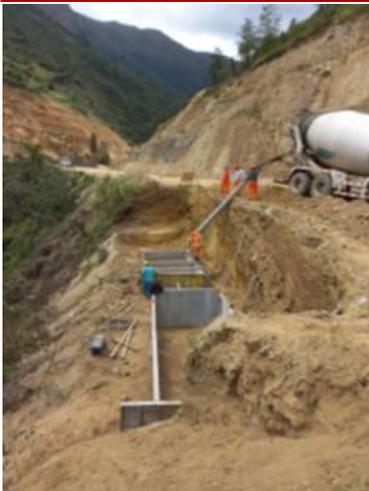
EXCAVACIÓN Y ELIMINACIÓN DEL TERRENO NATURAL

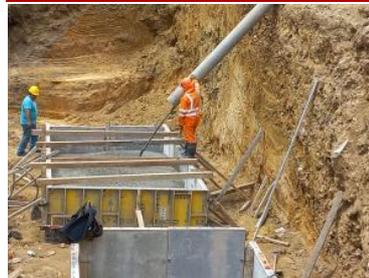
ENCOFRADO DEL MURO CON PANELES FENÓLICOS METALICOS

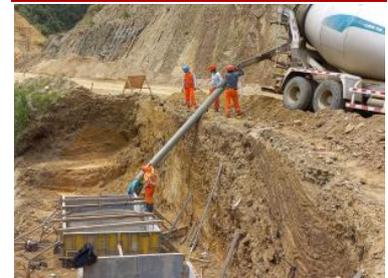
COLOCACIÓN DE CONCRETO PARA ZAPATA DE MURO CICLOPEO DE F'C = 140
KG/CM2**CDescripcion** :PERSONAL UTILIZADO: 03 OPERADORES, 02 CONTROLADORES, 01 CAPATAZ, 08
OPERARIOS, 12 OFICIALES, 14 PEONES, 02 VIGÍASMAQUINARIA Y EQUIPO UTILIZADO: 01 EXCAVADORA, 01 BOMBAS PLUMAS Y
ESTACIONARIA PARA CONCRETO, 01 VOLQUETES, 01 HERRAMIENTAS
MANUALES, 01 BOMBAS PLUMAS Y ESTACIONARIA PARA CONCRETO.**Foto1:**
