BITACORA ELECTRÓNICA DE OBRA

Confirma Bitacora: Si	Nro Informe: 287	Fecha Informe: 17-01-2022	Nombre De La Obra: Carretera Chuquicara-Puente Quiroz – Tauca-Cabana-Huandoval-Pallasca, Tramo: Tauca- Pallasca	Personal Encargado: NATALY SUSI CABALLON PAUCAR
---------------------------------	----------------------------	-------------------------------------	---	---

INFORME DIARIO N°287-MNT. TAUCA-PALLASCA/NSCP.2022

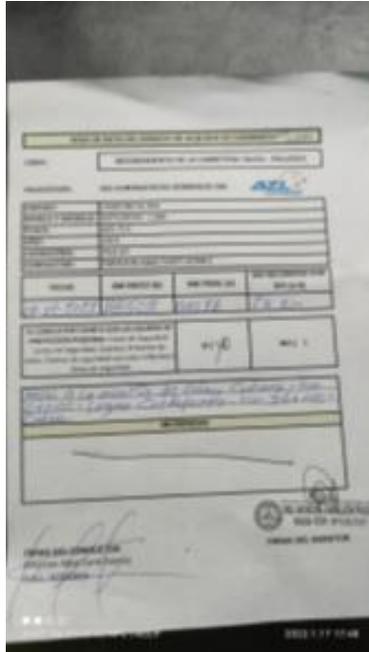
Foto2:

CONTROL DEL KILOMETRAJE DE LA CAMIONETA.

CONTROL DEL KILOMETRAJE DE LA CAMIONETA PARA LOS TRABAJOS DE MONITOREO.
