## BITACORA ELECTRÓNICA DE OBRA

| Confirma Bitacora: | Nro Informe: | Fecha Informe: | Nombre De La Obra: | Personal Encargado: |
|---|---|---|---|---|
| Si | 288 | 18-01-2022 | Carretera Chuquicara-Puente Quiroz – Tauca-Cabana-Huandoval-Pallasca, Tramo: Tauca- Pallasca | NATALY SUSI CABALLON PAUCAR |

INFORME DIARIO N°288-MNT. TAUCA-PALLASCA/NSCP.2022.

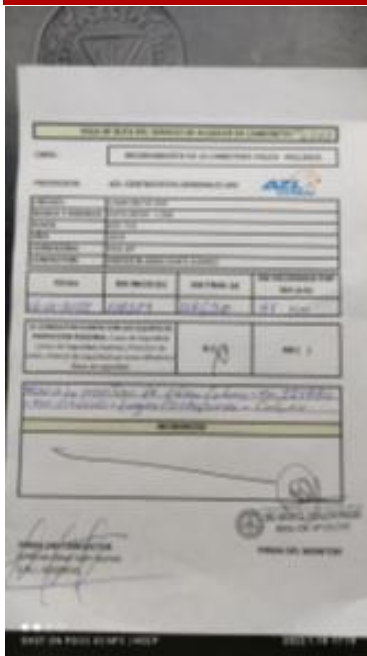
CONTROL DEL KILOMETRAJE DE LA CAMIONETA.

CONTROL DEL KILOMETRAJE DE LA CAMIONETA PARA LOS TRABAJOS DE MONITOREO.
