## BITACORA ELECTRÓNICA DE OBRA

| <b>Confirma Bitacora:</b><br>Si | <b>Nro Informe:</b><br>0003 | <b>Fecha Informe:</b><br>19-01-2022 | <b>Nombre De La Obra:</b><br>Carretera Oyon - Ambo, Tramo I: Oyon - Desvío Cerro de Pasco | <b>Personal Encargado:</b><br>BORIS WALTER AYLLÓN CARCELÉN |

NUMERO DE INFORME : 00003

OBRA: MEJORAMIENTO DE LA CARRETERA OYON - AMBO TRAMO I: OYON - DESVIO  
CERRO DE PASCO- VIA PRINCIPAL KM. 134+977.92 AL KM. 181+000 Y RAMAL KM. 136+780  
A KM. 139+698.19

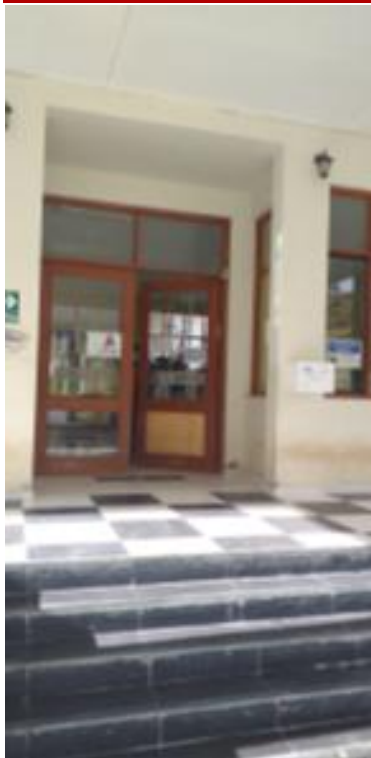
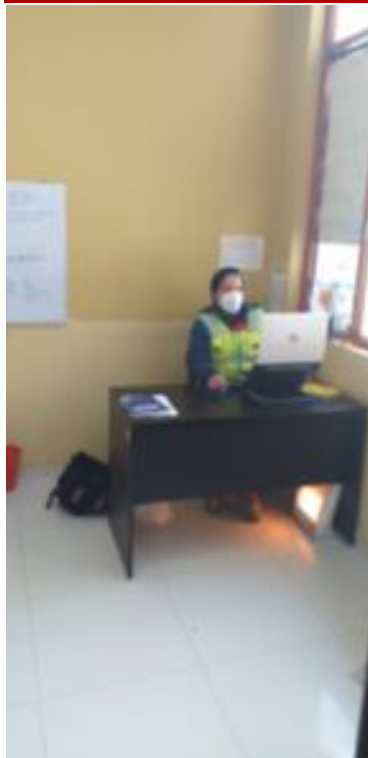
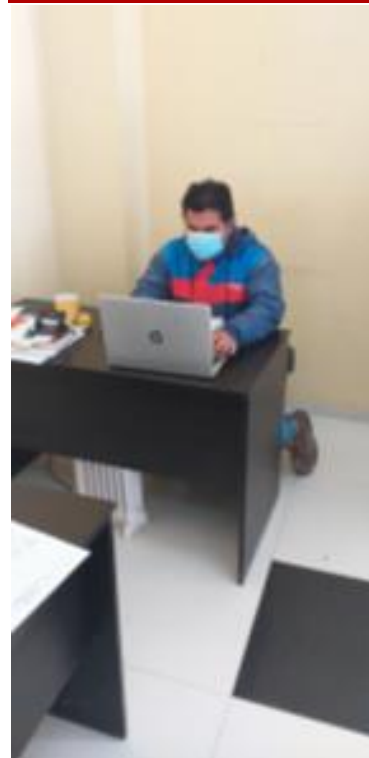
POBLADO DE OYON KM. 2+000

VISITA DE MONITOREO A LAS OFICINAS DE LA CONTRATISTA: EN BUSCA DEL CUADERNO DE OBRA Y VERIFICACION DE RECURSOS

En el poblado de Oyon , se realiza visita de monitoreo a las oficinas de la contratista ( CAMPAMENTO UPAY) Ubicado a 2km de la ciudad de Oyón. se logro acceso al cuaderno de obra, y se verifico la anotación hasta el día 22-12-2021 y en un nuevo cuaderno la ultima anotación. En el lugar están laborando el Ing. de producción, ing. de SOMA, medico ocupacional y un técnico.

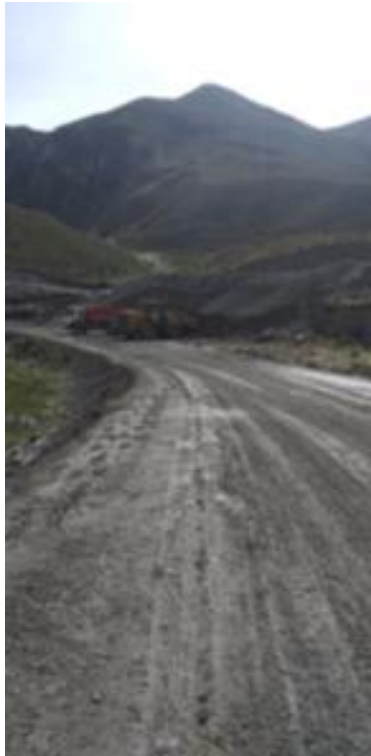
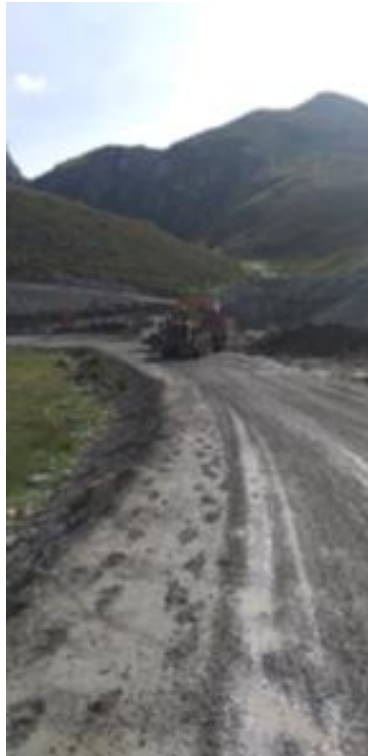
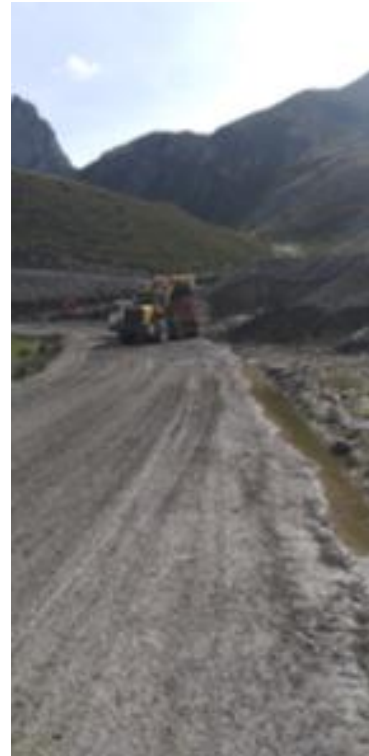
PROGRESIVA KM. 148+700

VISITA DE MONITOREO AL TRAMO 1: REMOCION DE DERRUMBES

En la progresiva Km. 148+700 se realiza visita de monitoreo al tramo I, donde se realiza actividades de remoción de derrumbes. Se utiliza 2 volquetes y un cargador frontal, trabajan: 1 capataz, 1 operador, 2 choferes, 2 vigias.

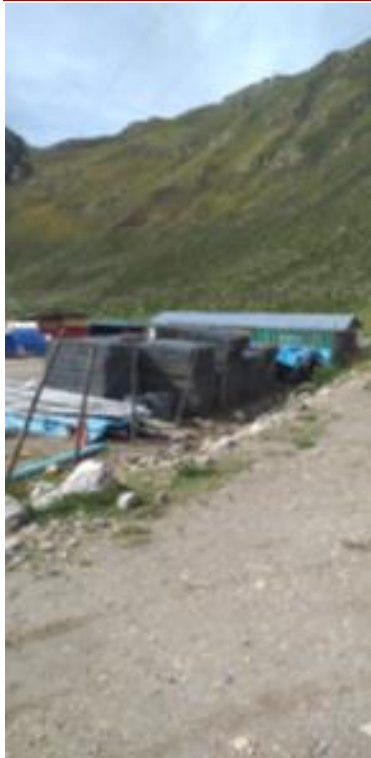
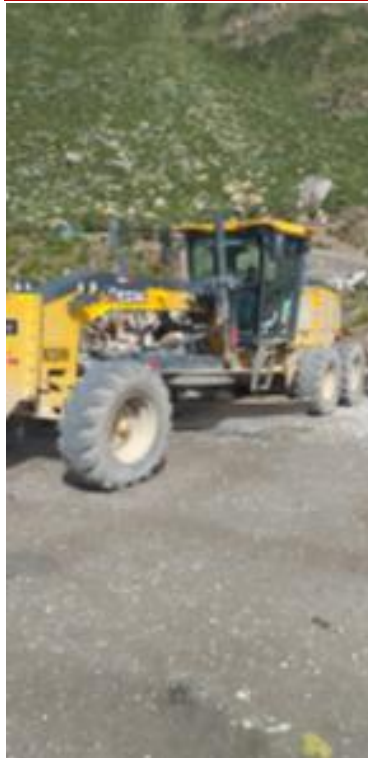
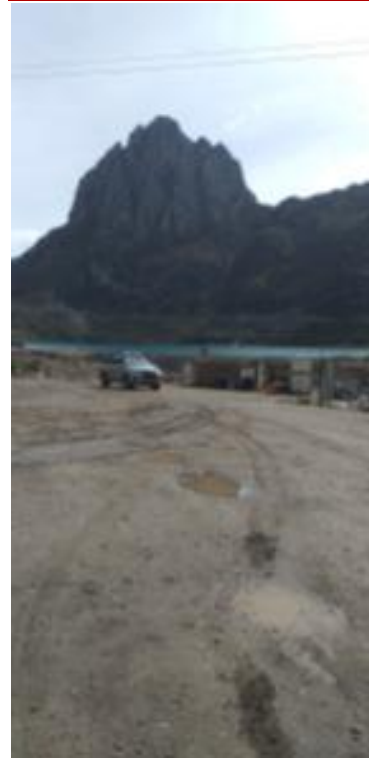
PROGRESIVA KM. 148+860

VISITA DE MONITOREO AL TRAMO I ; CAMPAMENTO DE CONTRATISTA EN  
SECTOR LAGUNA PATON**CDescripcion :**

En la progresiva 148+860 se realiza visita de monitoreo al campamento sector LAGUNA PATON para verificar los materiales y maquinarias de la contratista. solo se verifica la presencia de una motoniveladora estacionada con operador y un vigilante. No hay actividad en esta zona

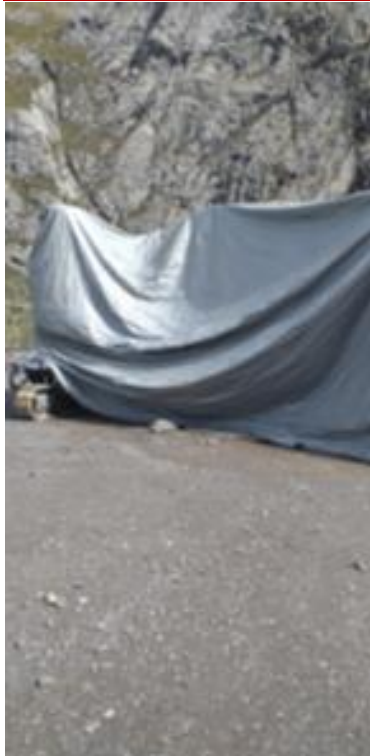
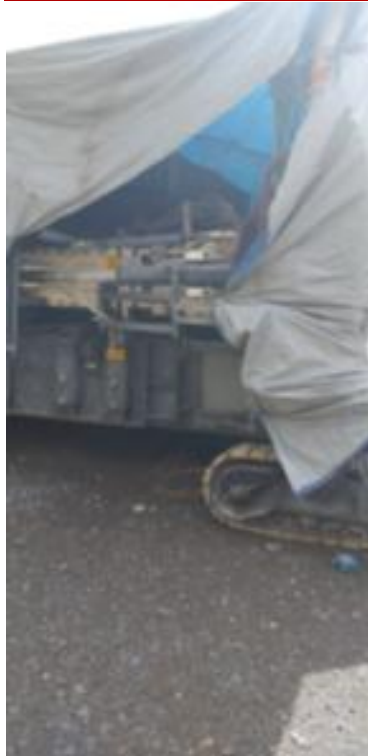
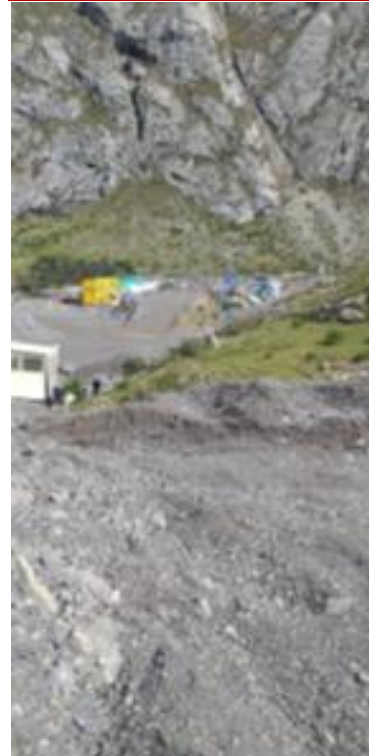
PROGRESIVA KM. 151+400

VISITA DE MONITOREO AN EL TRAMO I: PLANTA DE CHANCADO Y  
PAVIMENTADORA GUARDADA**CDescripcion** :

En la progresiva Km. 151+400 se realiza visita de monitoreo a la planta chancadora donde se observa una pavimentadora de concreto, guardada en un lado de la via, en toda la zona no hay actividades por la suspensión de plazo de la obra.

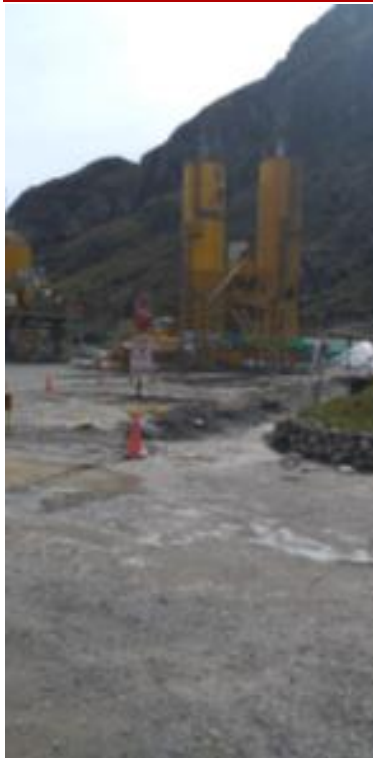
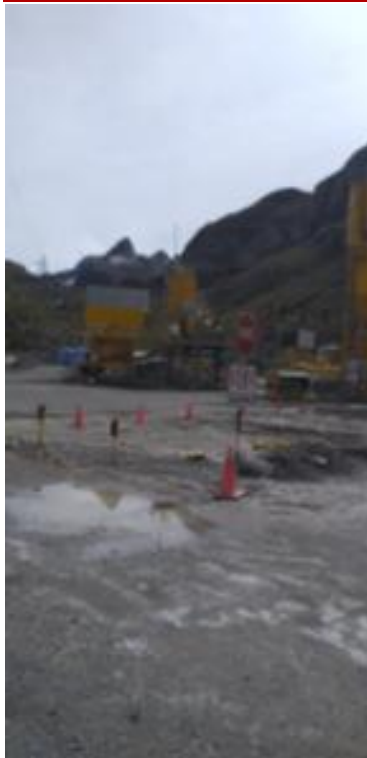
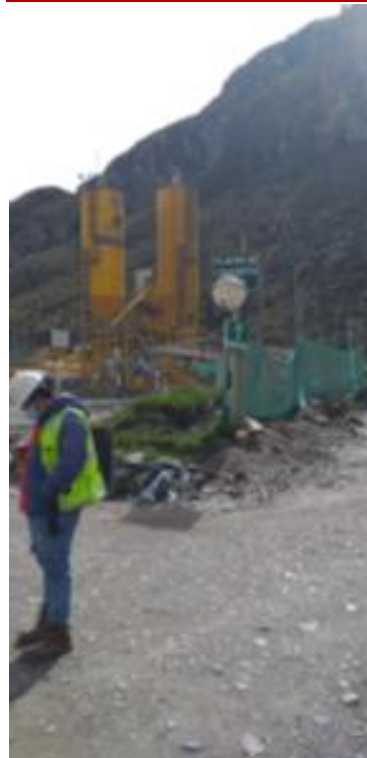
PROGRESIVA KM. 153+080

VISITA DE MONITOREO AL TRAMO I: PLANTA DE CONCRETO UNICON

En la progresiva Km. 153+080 se ubica la planta concreto de UNICON , donde se verifica que las actividades están paralizadas.

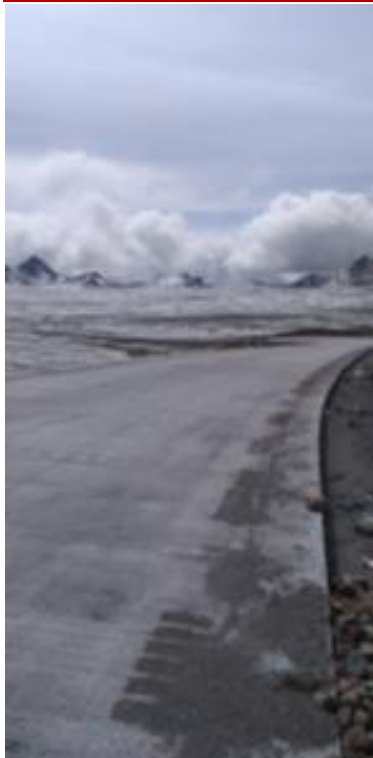
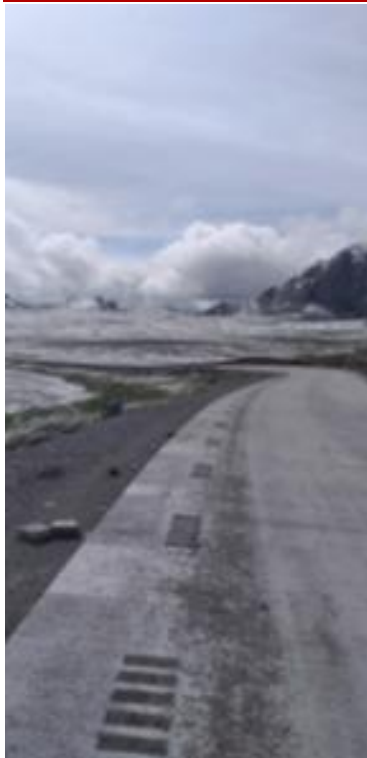
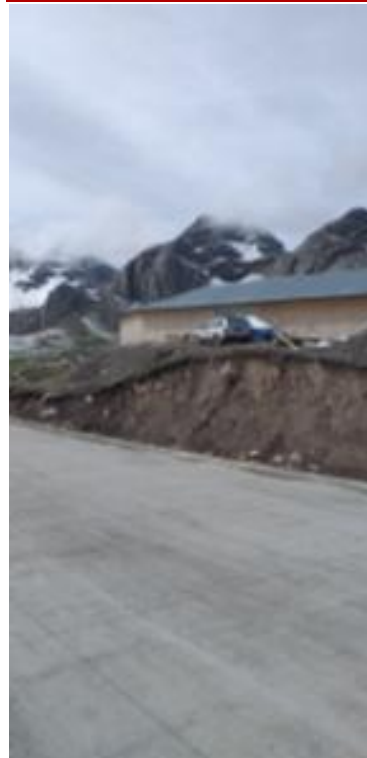
PROGRESIVA KM. 169+600

VISITA DE MONITOREO AL TRAMO I: CLIMA EXTREMO ( NIEVE)

En la progresiva Km. 169+600 se realiza visita de monitoreo en la parte alta del tramo 1, la zona esta cubierta de nieve, la temperaturas son muy bajas. NO hay actividades en esta zona.

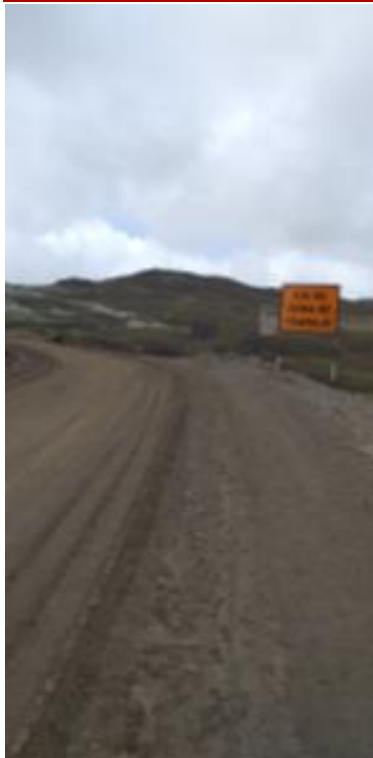
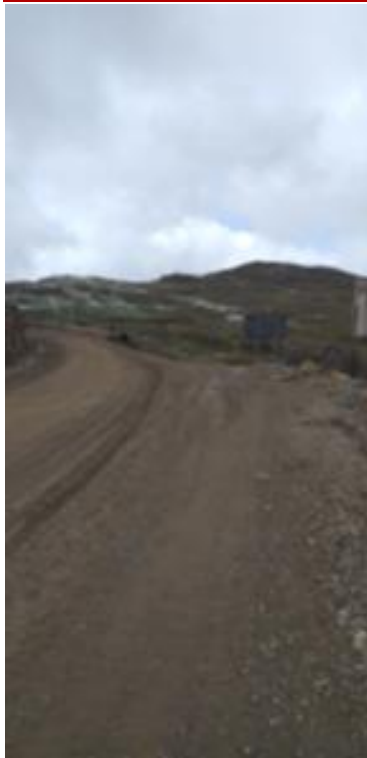
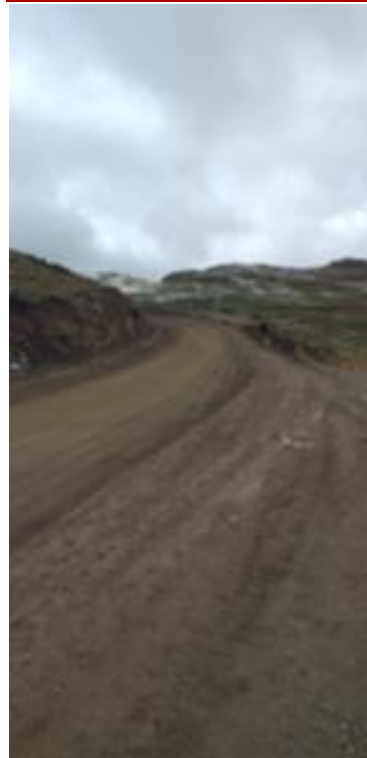
PROGRESIVA KM. 181+000

VISITA DE MONITOREO AL TRAMO I: DESVIO CERRO DE PASCO ( FINAL DEL TRAMO I)

En la progresiva Km. 181+000 se realiza visita de monitoreo al final del tramo 1, donde se verifica que no hay actividades en este sector.

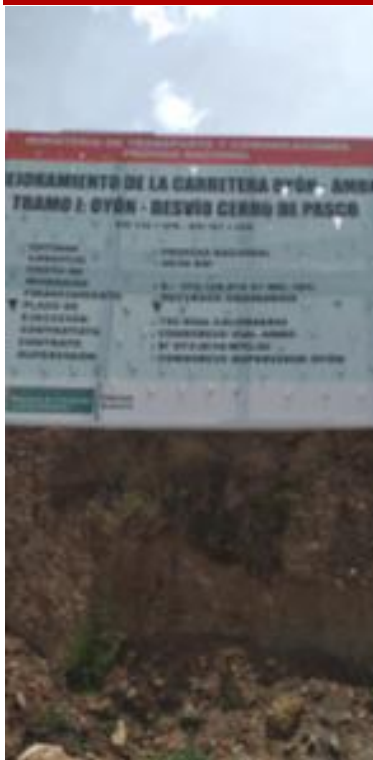
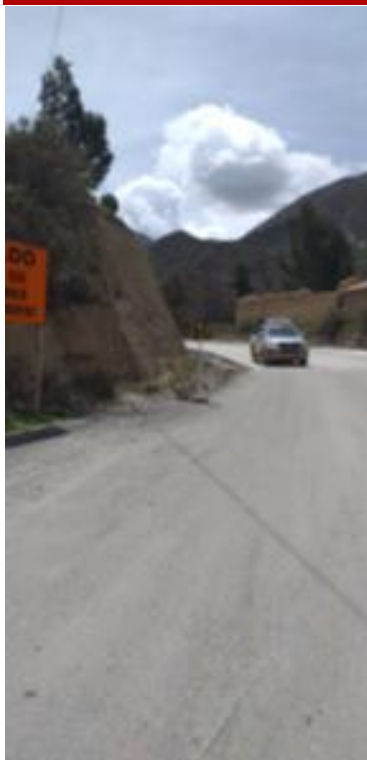
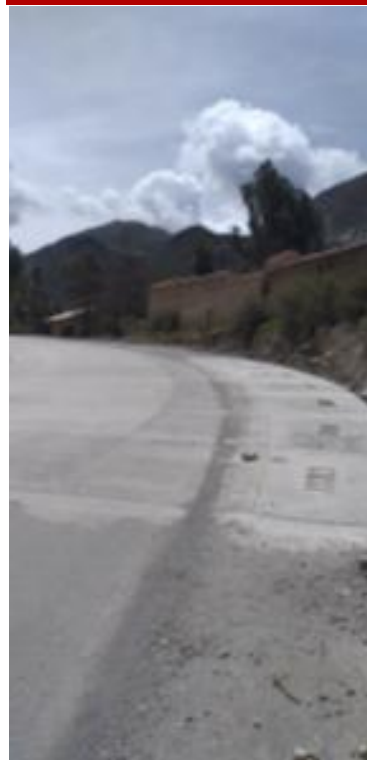
PROGRESIVA KM. 134+920

VISITA DE MONITOREO AL TRAMO I: INICIO DEL PAVIMENTO ( OYON - VIA PRINCIPAL )

En la progresiva Km. 134+920 se realiza visita de monitoreo al inicio del tramo I, donde se verifica que esta pavimentado, actualmente se mantiene la valla alusiva a la obra- no hay actividades en la zona
