**Conclusiones:**

PANEL FOTOGRAFICO

Panel Fotográfico de la Bitacora de Obras

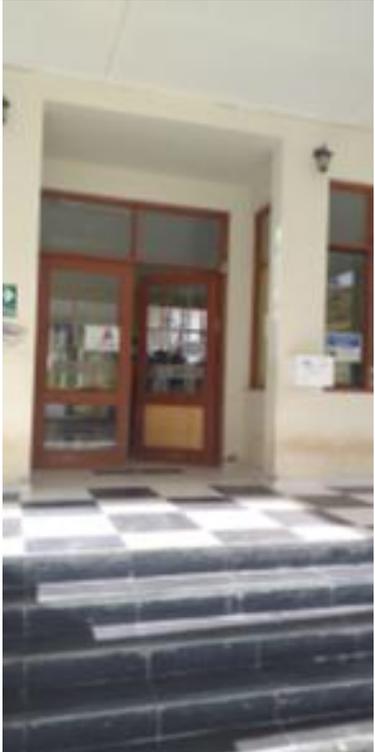
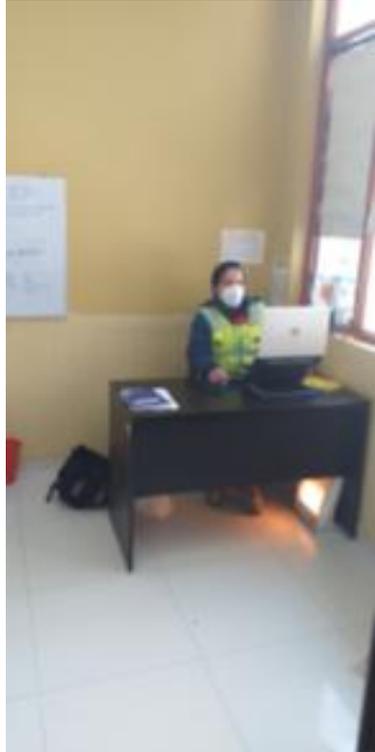
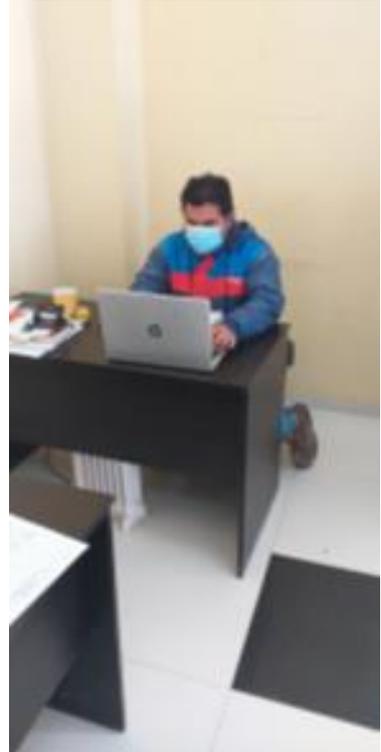
POBLADO DE OYON KM. 2+000
VISITA DE MONITOREO A LAS OFICINAS DE LA CONTRATISTA: EN BUSCA DEL CUADERNO DE OBRA Y VERIFICACION DE RECURSOS

En el poblado de Oyon , se realiza visita de monitoreo a las oficinas de la contratista (CAMPAMENTO UPAY) Ubicado a 2km de la ciudad de Oyón. se logro acceso al cuaderno de obra, y se verifico la anotación hasta el día 22-12-2021 y en un nuevo cuaderno la ultima anotación. En el lugar están laborando el Ing. de producción, ing. de SOMA, medico ocupacional y un técnico.

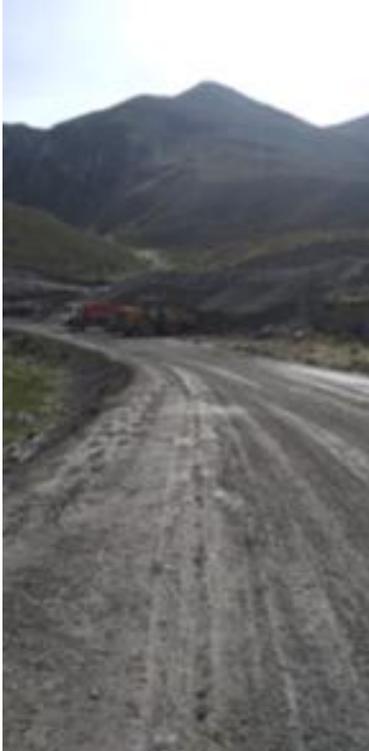
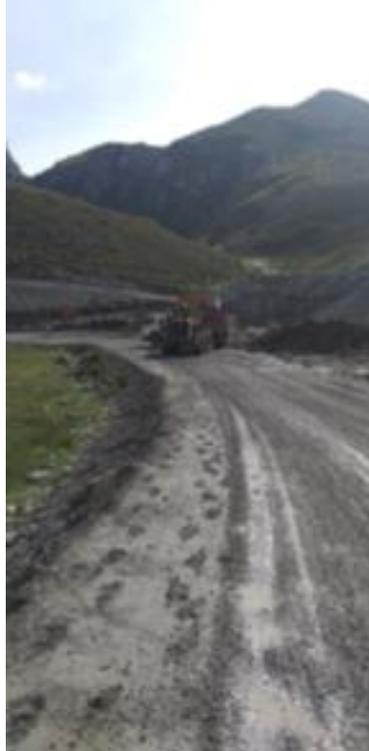
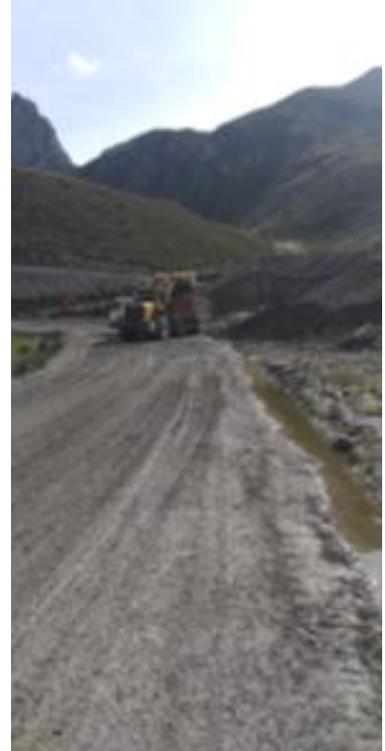
PROGRESIVA KM. 148+700

VISITA DE MONITOREO AL TRAMO 1: REMOCION DE DERRUMBES

En la progresiva Km. 148+700 se realiza visita de monitoreo al tramo I, donde se realiza actividades de remoción de derrumbes. Se utiliza 2 volquetes y un cargador frontal, trabajan: 1 capataz, 1 operador, 2 choferes, 2 vigias.

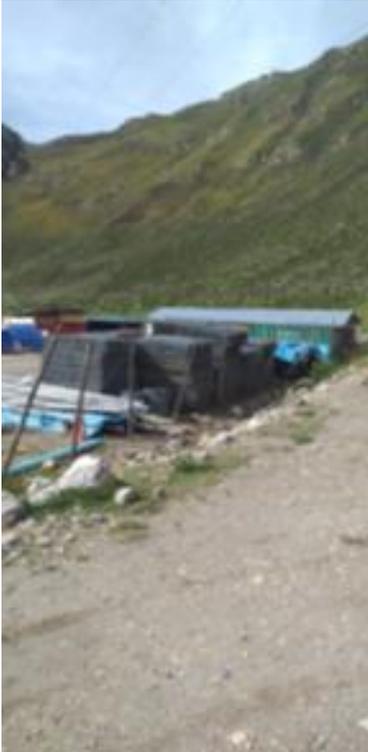
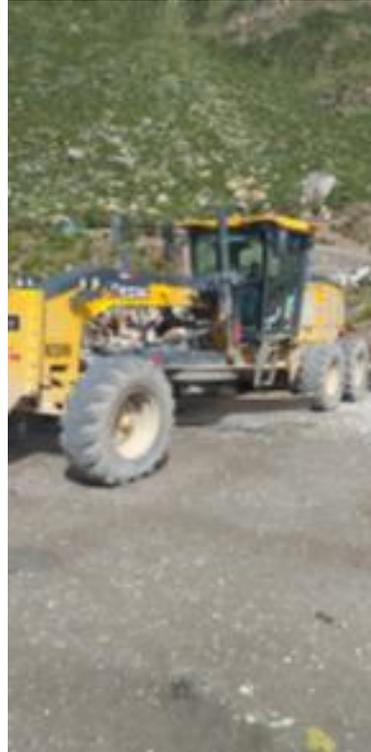
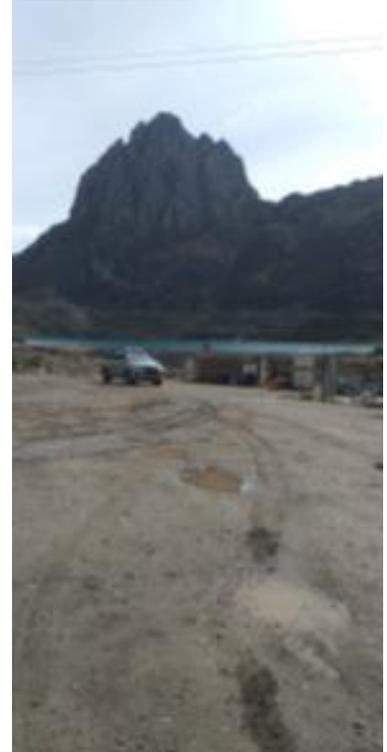
PROGRESIVA KM. 148+860

VISITA DE MONITOREO AL TRAMO I ; CAMPAMENTO DE CONTRATISTA EN
SECTOR LAGUNA PATON**CDescripcion** :

En la progresiva 148+860 se realiza visita de monitoreo al campamento sector LAGUNA PATON para verificar los materiales y maquinarias de la contratista. solo se verifica la presencia de una motoniveladora estacionada con operador y un vigilante. No hay actividad en esta zona

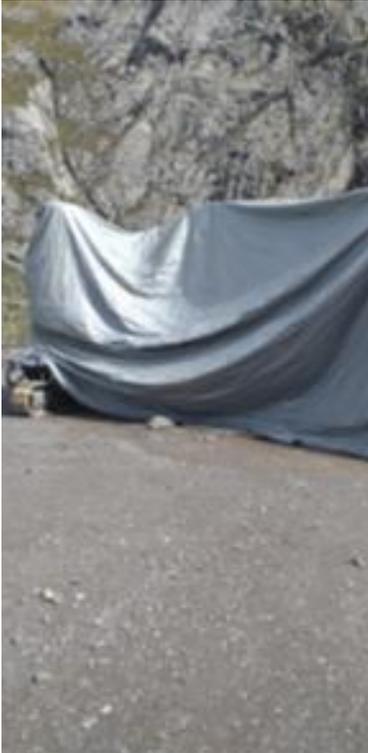
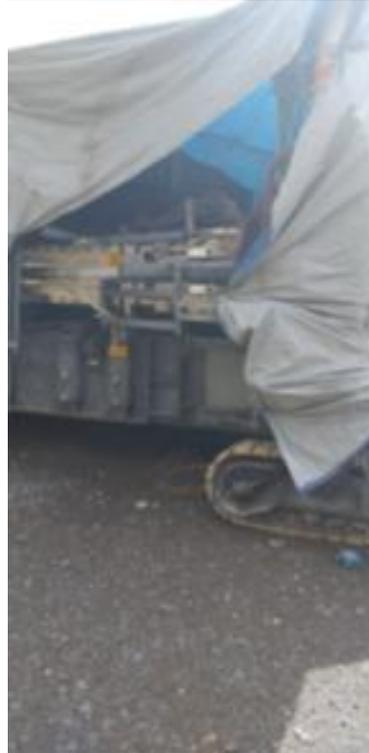
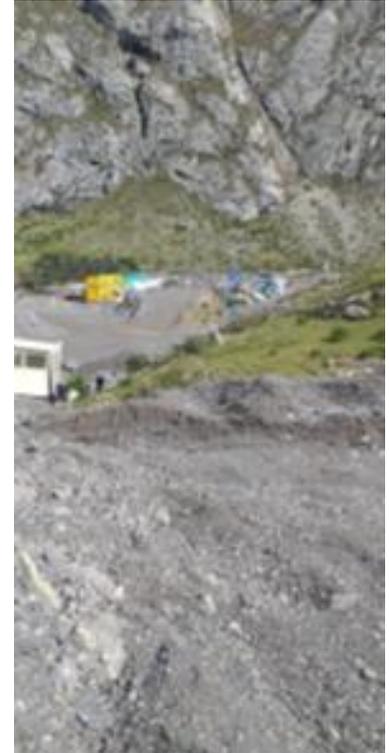
PROGRESIVA KM. 151+400

VISITA DE MONITOREO AN EL TRAMO I: PLANTA DE CHANCADO Y
PAVIMENTADORA GUARDADA**CDescripcion** :

En la progresiva Km. 151+400 se realiza visita de monitoreo a la planta chancadora donde se observa una pavimentadora de concreto, guardada en un lado de la via, en toda la zona no hay actividades por la suspensión de plazo de la obra.

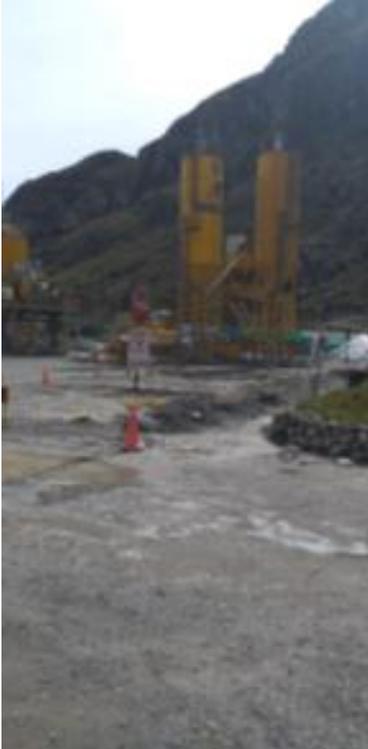
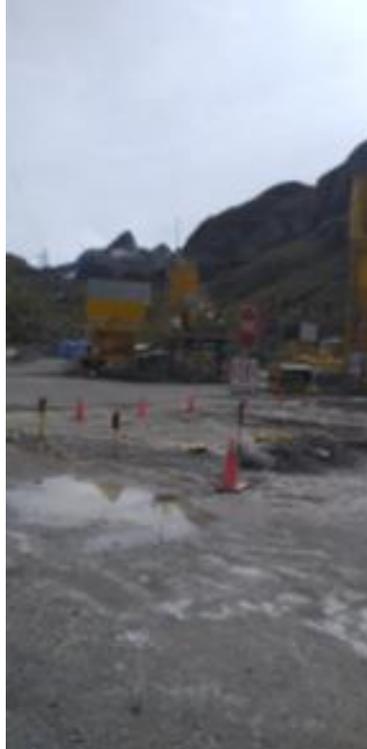
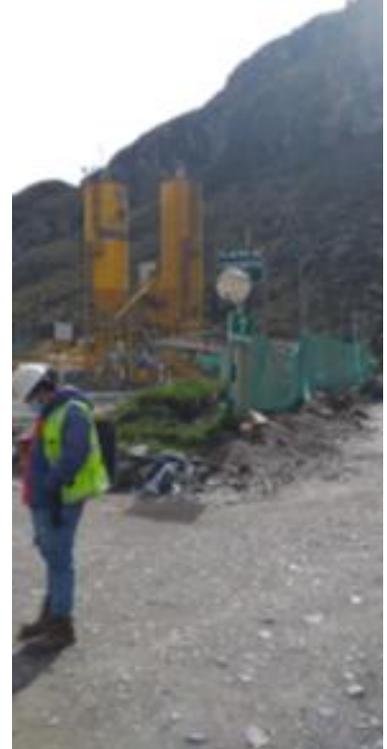
PROGRESIVA KM. 153+080

VISITA DE MONITOREO AL TRAMO I: PLANTA DE CONCRETO UNICON

En la progresiva Km. 153+080 se ubica la planta concreto de UNICON , donde se verifica que las actividades están paralizadas.

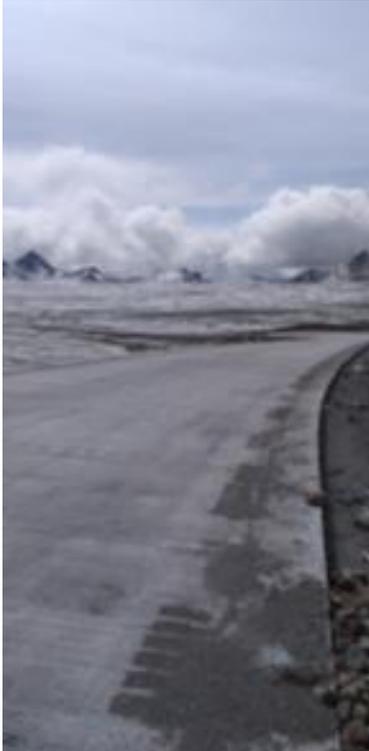
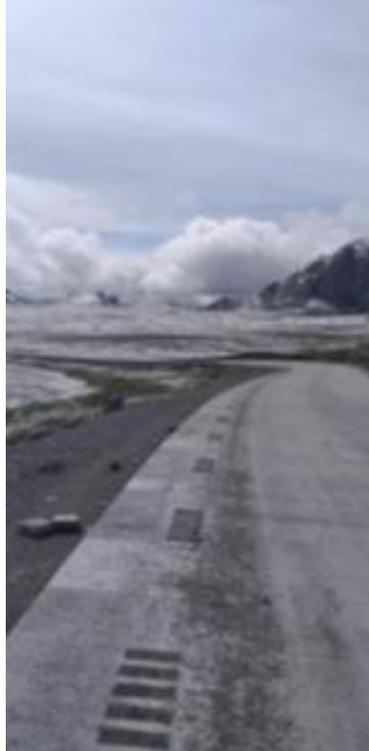
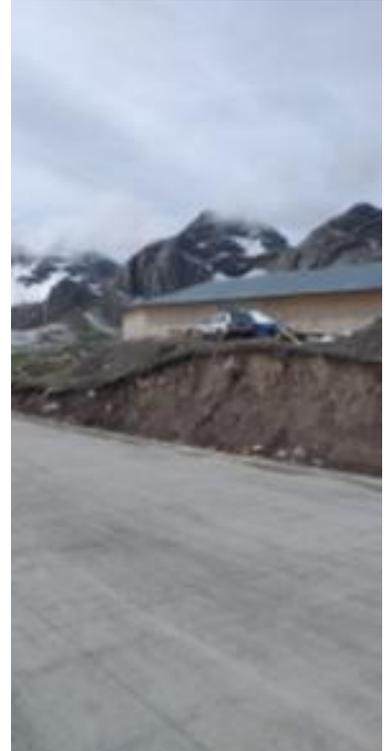
PROGRESIVA KM. 169+600

VISITA DE MONITOREO AL TRAMO I: CLIMA EXTREMO (NIEVE)

En la progresiva Km. 169+600 se realiza visita de monitoreo en la parte alta del tramo 1, la zona esta cubierta de nieve, la temperaturas son muy bajas. NO hay actividades en esta zona.

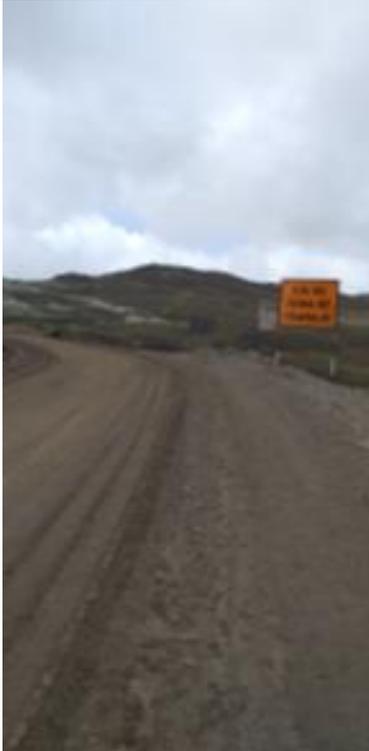
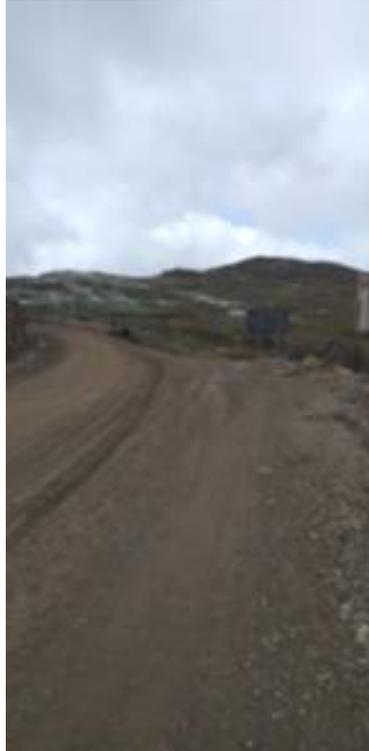
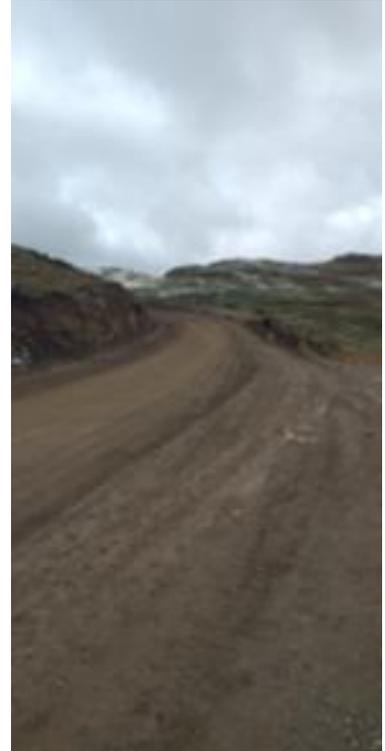
PROGRESIVA KM. 181+000

VISITA DE MONITOREO AL TRAMO I: DESVIO CERRO DE PASCO (FINAL DEL TRAMO I)

En la progresiva Km. 181+000 se realiza visita de monitoreo al final del tramo 1, donde se verifica que no hay actividades en este sector.

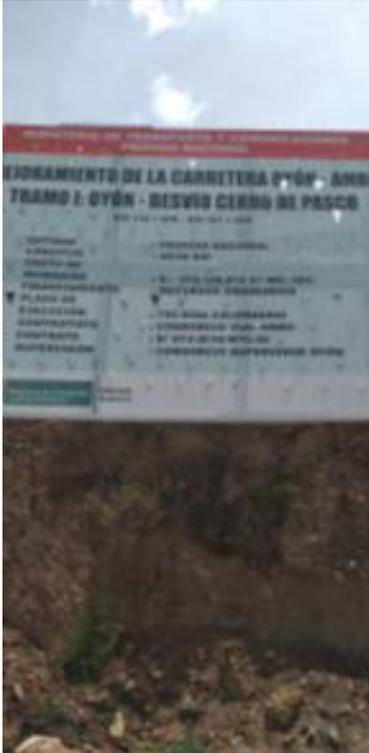
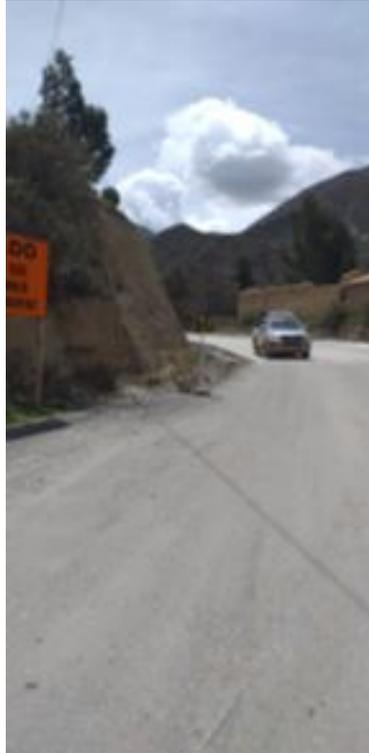
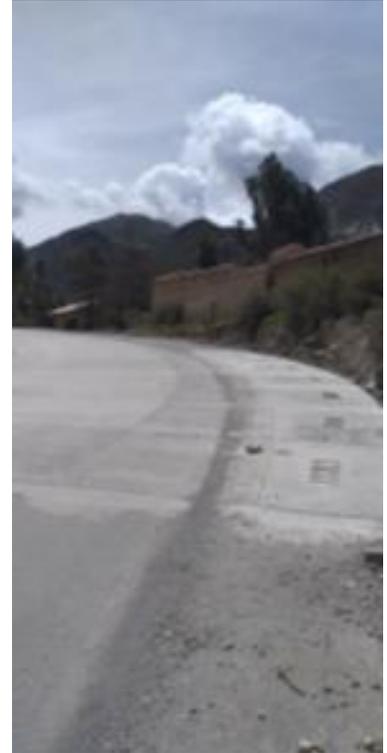
PROGRESIVA KM. 134+920

VISITA DE MONITOREO AL TRAMO I: INICIO DEL PAVIMENTO (OYON - VIA PRINCIPAL)

En la progresiva Km. 134+920 se realiza visita de monitoreo al inicio del tramo I, donde se verifica que esta pavimentado, actualmente se mantiene la valla alusiva a la obra- no hay actividades en la zona
