BITACORA ELECTRÓNICA DE OBRA

NUMERO DE INFORME : 00004

OBRA: MEJORAMIENTO DE LA CARRETERA OYON - AMBO TRAMO I: OYON - DESVIO CERRO DE PASCO- VIA PRINCIPAL KM. 134+977.92 AL KM. 181+000 Y RAMAL KM. 136+780 A KM. 139+698.19

TRAMO 1 Vía principal : Progresiva km. 134+977.92 al Km. 181+000 ; Ramal: Progresiva Km. 136+780 a Km. 139+698.19

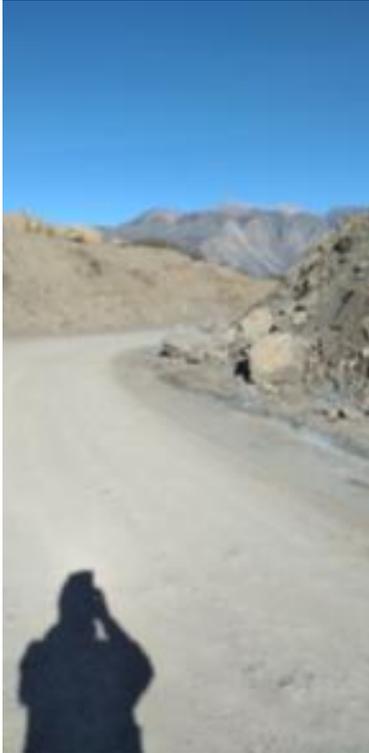
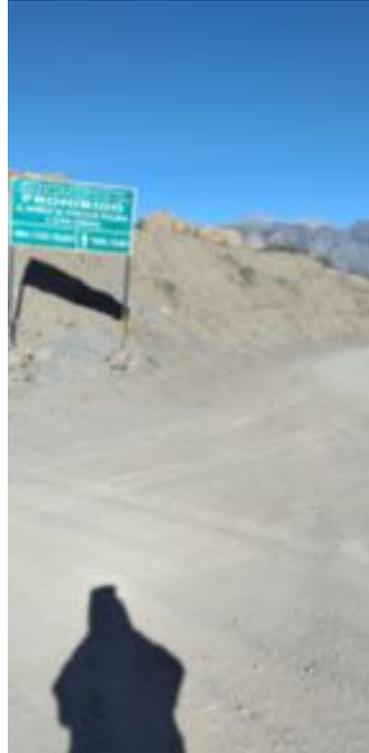
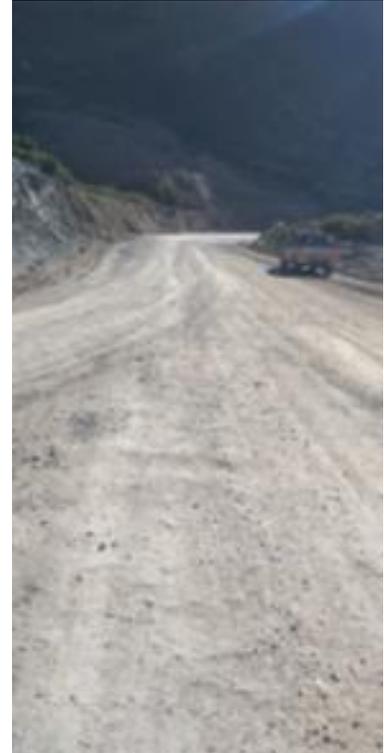
PROGRESIVA KM. 139+670

VISITA DE MONITOREO EN EL TRAMO 1: INTERSECCION ENTRE RAMAL Y VIA PRINCIPAL

En la progresiva Km. 139+670 se realiza visita de monitoreo a la intersección entre el ramal y la vía principal, donde la superficie está a nivel de rasante, no hay actividades en todo este sector.

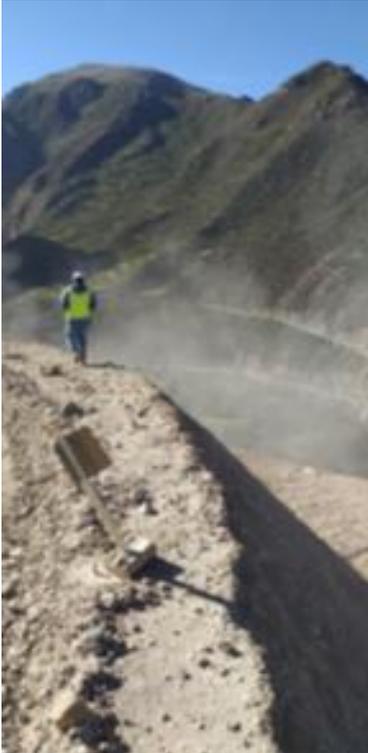
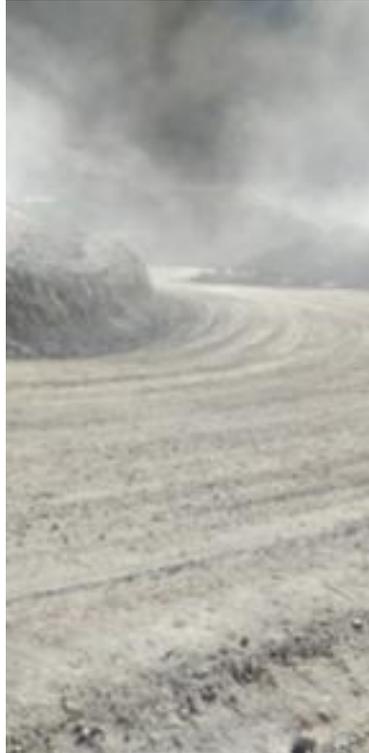
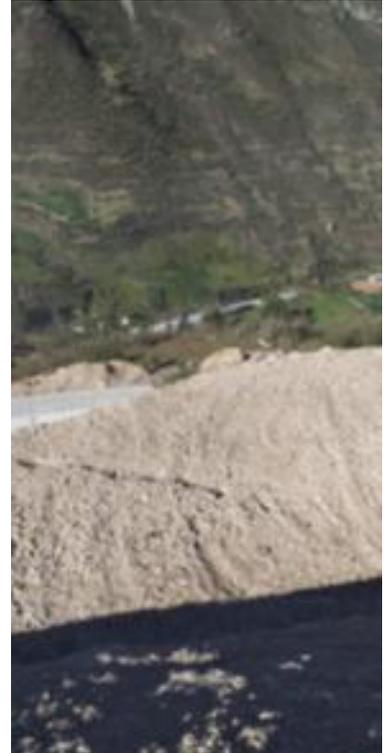
PROGRESIVA KM. 139+600
VISITA DE MONITOREO AL TRAMO 1: VIA PRINCIPAL

En la progresiva KM. 139+600 se realiza visita en la zona donde se construirá una redoma dentro de la via principal, actualmente no hay actividades de obra en toda la zona.

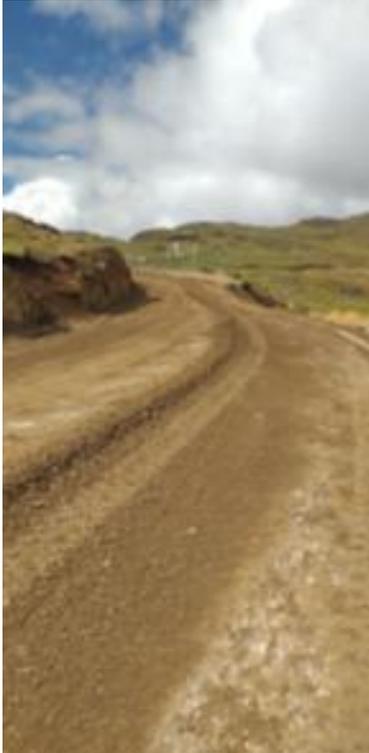
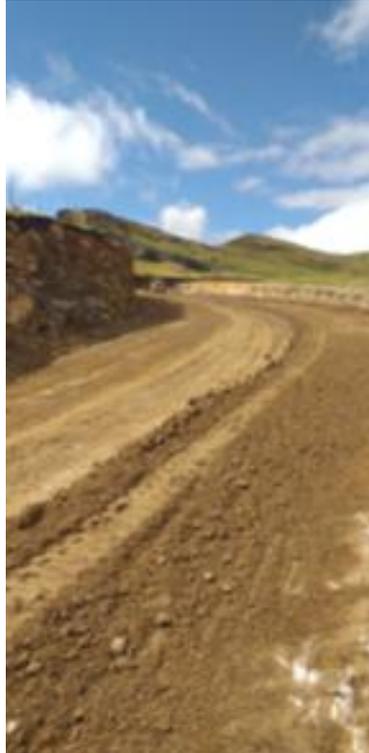
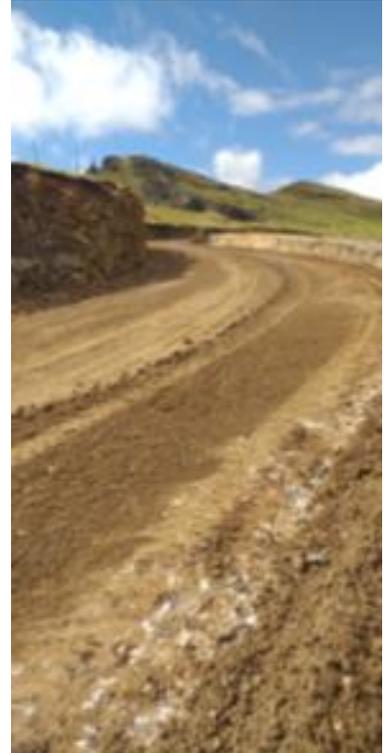
PROGRESIVA KM. 180+500 A 181+000
VISITA DE MONITOREO AL FINAL DEL TRAMO 1: DESVIO CERRO DE PASCO

En la progresiva Km. 180+500 a Km. 181+000 se realiza visita de monitoreo al final del tramo 1 donde se verifica la realización de actividades de mantenimiento, Se utiliza una motoniveladora , trabajan: 1 capataz, 1 operador, 2 vigias.

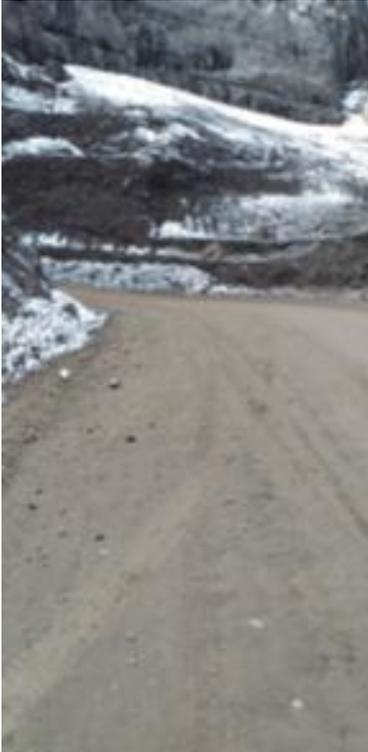
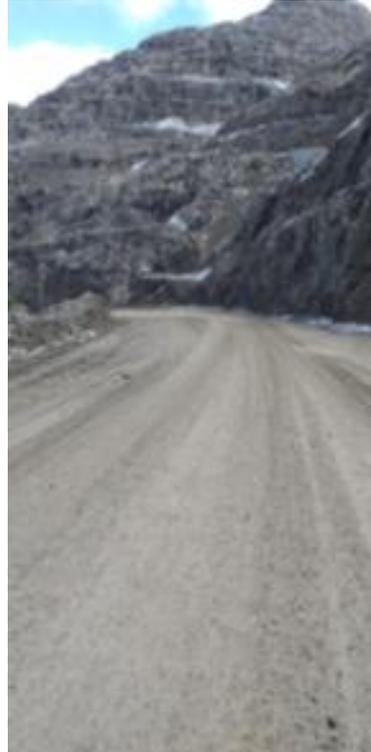
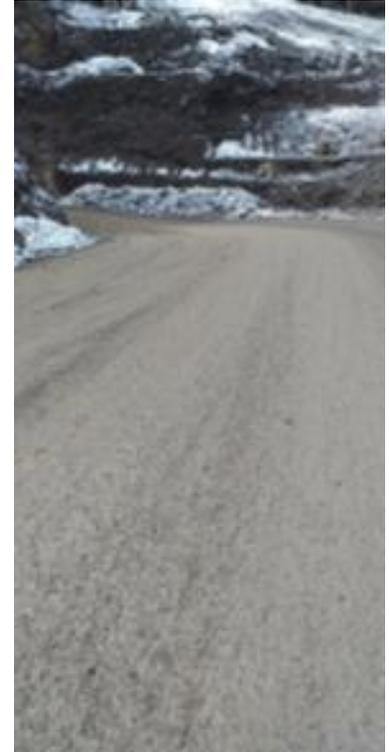
PROGRESIVA KM. 166+600 A KM. 162+000

VISITA DE MONITOREO AL TRAMO 1: ZONA ALTA CON SUPERFICIE SOBRESATURADA

En la progresiva Km. 166+600 a Km. 162+000 se realiza visita de monitoreo en todo este sector donde se observa la presencia de nieve y la superficie del suelo muy sobresaturado, donde las temperaturas son inferiores a 4°C a una altura de 4700 msnm. No se pueden realizar labores de ningún tipo en esta zona.

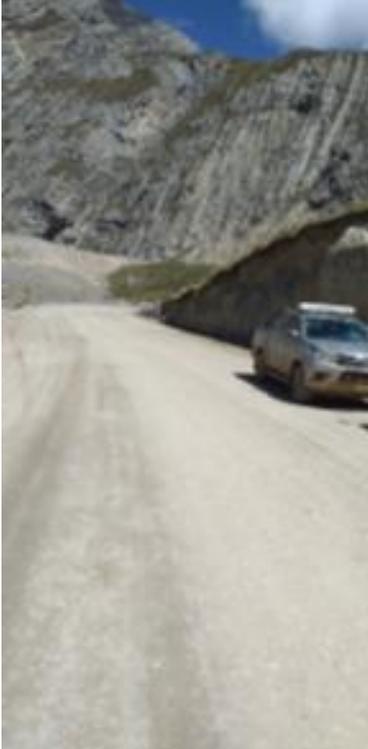
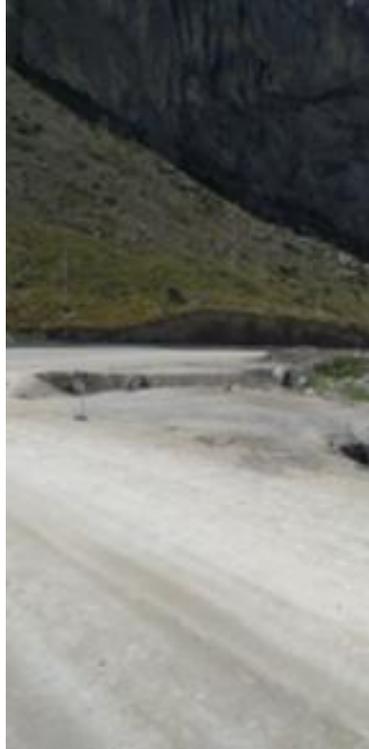
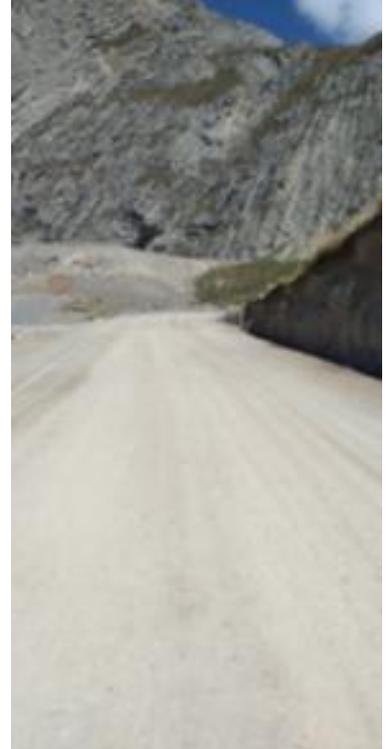
PROGRESIVA KM. 153+470
VISITA DE MONITOREO AL TRAMO 1: SIN ACTIVIDADES

En la progresiva Km. 153+470 se realiza visita de monitoreo al tramo 1: donde se observa que no hay actividades en este sector

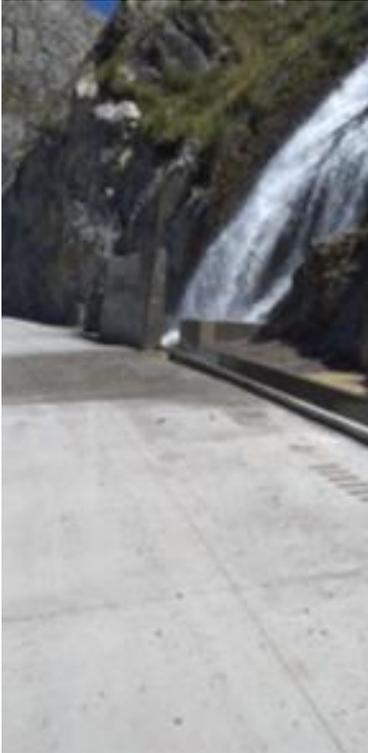
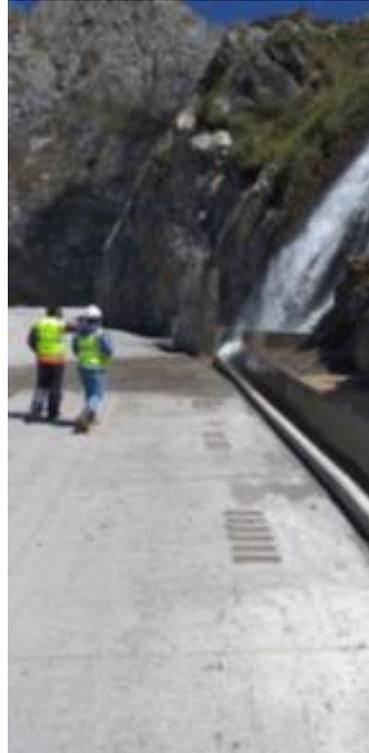
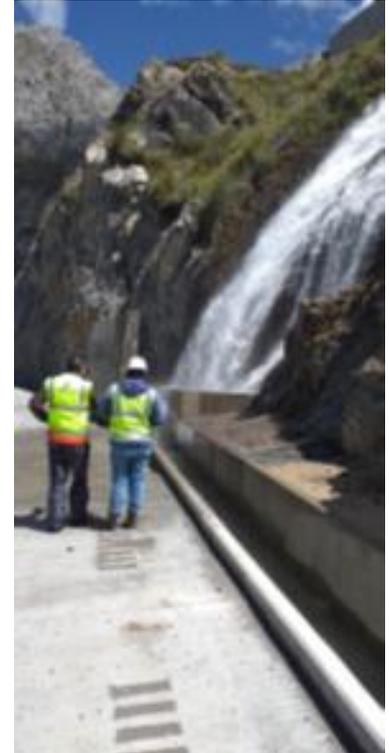
PROGRESIVA KM. 150+880

VISITA DE MONITOREO AL TRAMO 1: ZONA DE CAIDAS DE PIEDRAS DE CATARATA

En la progresiva Km. 150+880 se verifica la caída de piedras de una catarata existente en el lado izquierdo de la vía, se realizara labores de limpieza del pavimento de concreto y acciones para solucionar el problema. Se moviliza al sitio una retroexcavadora.

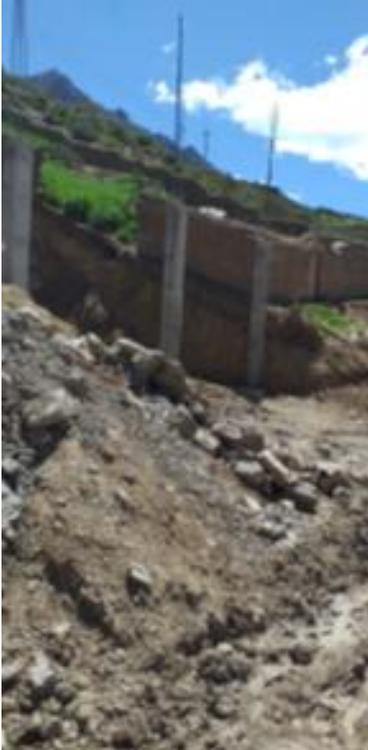
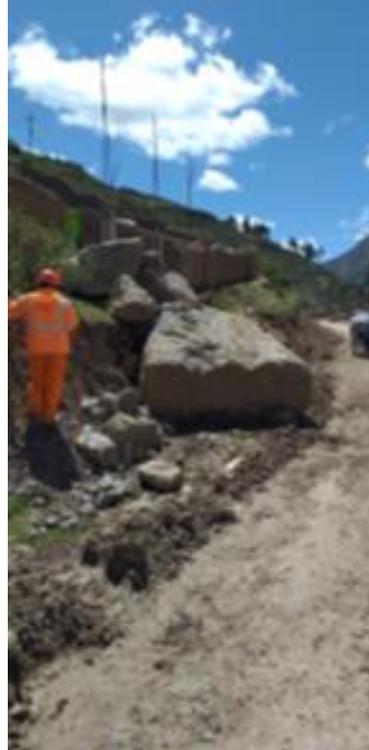
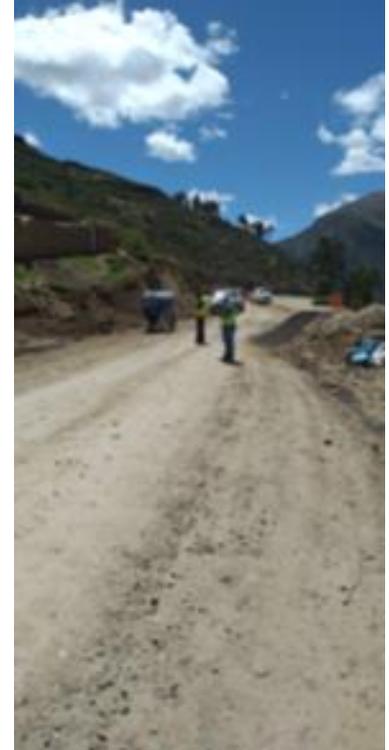
PROGRESIVA KM. 137+080 (RAMAL)
VISITA DE MONITOREO AL TRAMO 1: VERIFICACION DE INTERFERENCIA EN VIA
RAMAL

En la progresiva Km. 137+080 del ramal se realiza la verificación de posible interferencia, puesto que miembros de la comunidad han construido unas columnas, se verifica con topografía las distancias , cotas y se referencia hasta donde pasara la via ramal. trabajan: 1 topógrafo, 2 obreros, 1 capataz, 1 ing. de producción ,

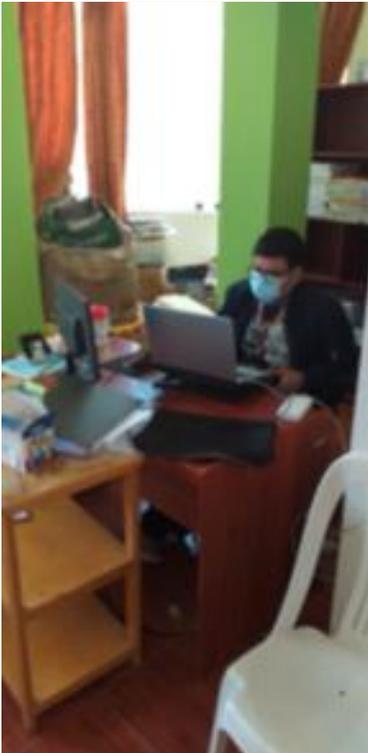
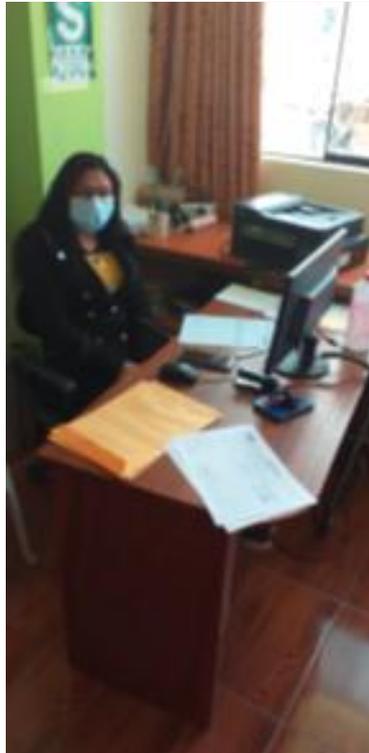
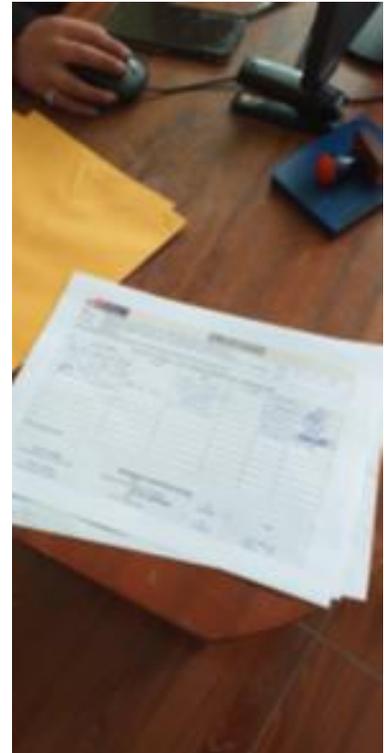
POBLADO DE OYON

VISITA DE MONITOREO A LAS OFICINAS DE LA SUPERVISIÓN : VERIFICACION DE RECURSOS

En el poblado de Oyón , se ubica las oficinas de la supervisión, donde estan presentes el jefe de supervisión, tecnico cad y administradora laborando.
