## BITACORA ELECTRÓNICA DE OBRA

| Confirma Bitacora: | Nro Informe: | Fecha Informe: | Nombre De La Obra: | Personal Encargado: |
|---|---|---|---|---|
| Si | N° 001-PVN - MJQ Y - 2022 | 17-01-2022 | MEJORAMIENTO DE LA CARRETERA HUANUCO-CONOCOCHA, SECTOR: HUANUCO-LA UNION-HUALLANCA, RUTA PE-3N, HUANUCO - LA UNION - HUALLANCA, TR 3 | MICHAEL JESUS QUISPE YAURI. |

OBRA: MEJORAMIENTO, CONSERVACIÓN POR NIVELES DE SERVICIO Y OPERACIÓN DEL CORREDOR VIAL: HUANUCO – LA UNIÓN – HUALLANCA – DV. ANTAMINA/ EMP. PE-3N (TINGO CHICO) – NUEVAS FLORES – LLATA – ANTAMINA, TRAMO III.

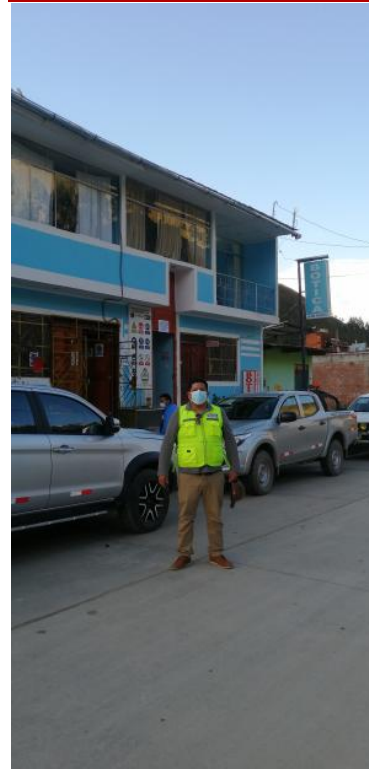
OFICINA DE LA SUPERVISIÓN DE OBRA EN LA PROVINA DE LA UNIÓN

**CDescripcion** :VERIFICACIÓN DE LAS CAMIONETAS Y EQUIPOS DEL CONSORCIO SUPERVISOR  
LOUIS BERGER - HOB**Foto1:**
