BITACORA ELECTRÓNICA DE OBRA

REGISTRO DE LA BITACORA Y FOTO DEL CUADERNO DE OBRA

Confirma Bitacora: Si	Nro Informe: 0007	Fecha Informe: 24-01-2022	Nombre De La Obra: Carretera Oyon - Ambo, Tramo I: Oyon - Desvío Cerro de Pasco	Personal Encargado: BORIS WALTER AYLLÓN CARCELÉN
Foto Bitacora:	Foto Bitacora 2:	Foto Bitacora 3:	Foto Bitacora 4:	Foto Bitacora 5:
Ver imagen completa	Ver imagen completa

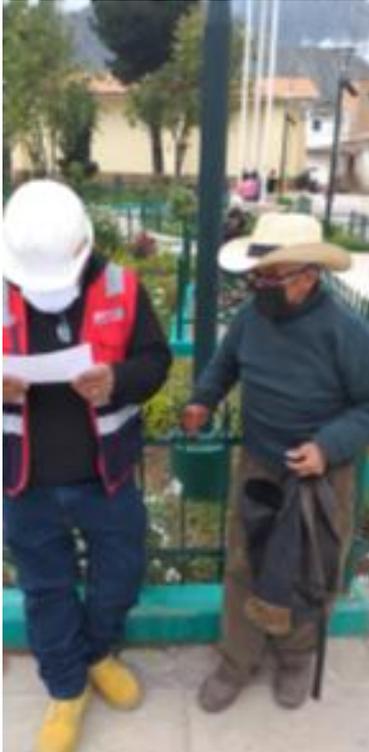
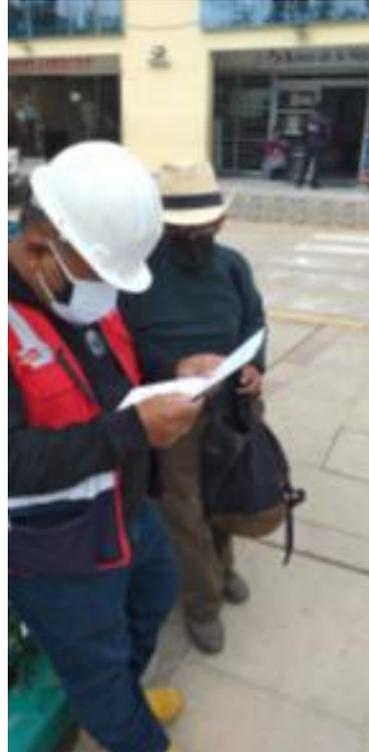
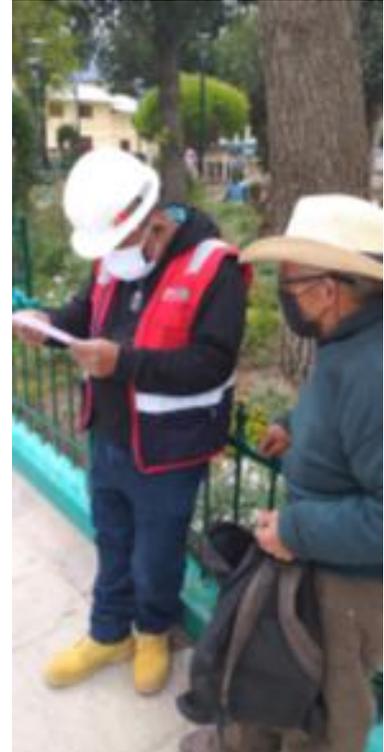
POBLADO DE OYON

VISITA A LAS OFICINAS DE PACRI DE PROVIAS NACIONAL DE OYON : ATENCION DEL REPRESENTANTE PACRI -OYON A REPRESENTANTE DE LA COMUNIDAD DE NAVAS

En el poblado de Oyón , Se realiza visita a las oficinas de PACRI- OYON donde el día de hoy no hay servicio eléctrico en la zona. Hoy se constato la atención del Ing, Roger Castañeda alrepresentante de la Comunidad de Navas , donde con una carta solicitan que se cumpla los convenios acordados entre Contratista, Supervisión y Comunidad de Navas.

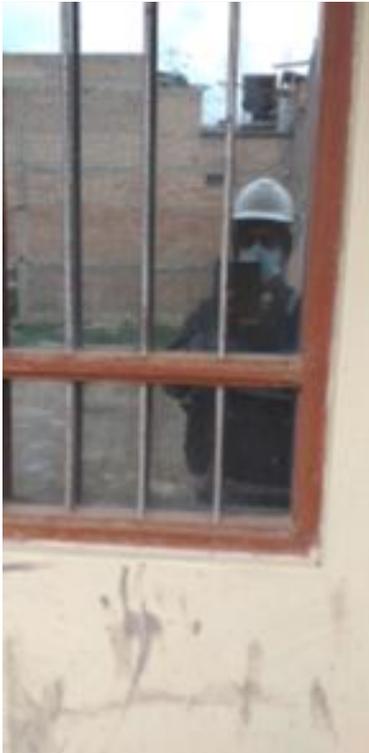
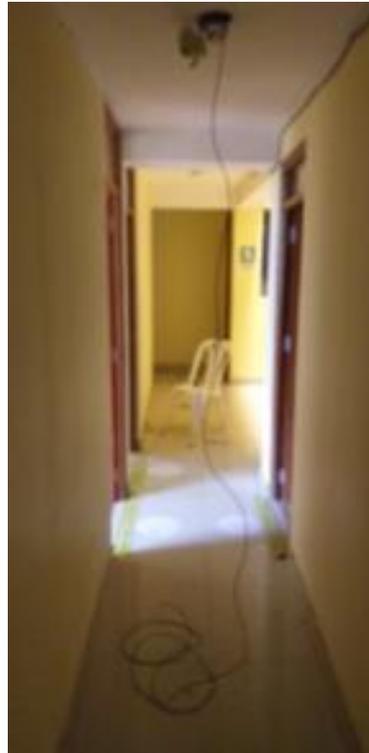
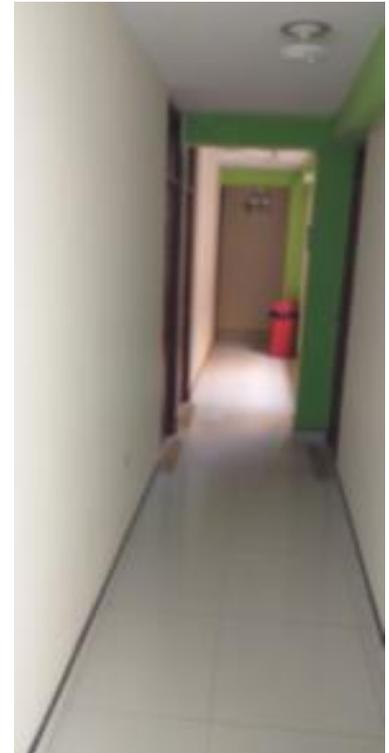
POBLADO DE OYON

VISITA DE MONITOREO A LAS OFICINAS DE SUPERVISION:

Visita de monitoreo a la oficina de Supervisión en el Poblado de Oyón. actualmente solo se utiliza el piso 3 del edificio de la Supervisión, las demás áreas están en mantenimiento.

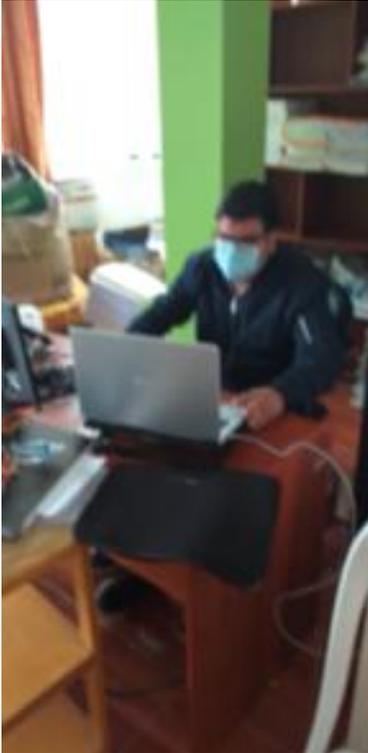
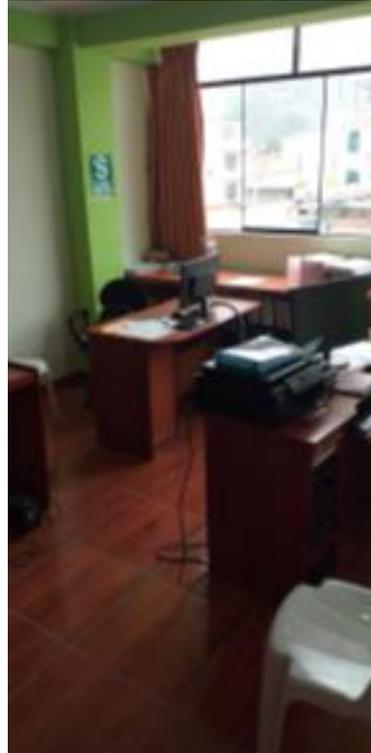
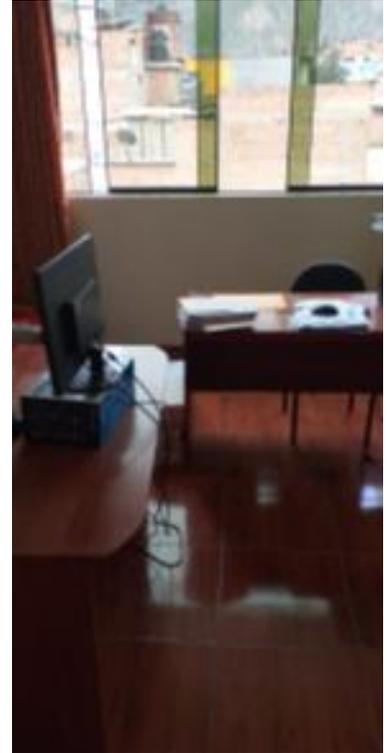
POBLADO DE OYON

VISITA DE MONITOREO A LAS OFICINAS DE LA SUPERVISION: VERIFICACION DE RECURSOS

En el poblado de Oyón se realiza visita de monitoreo a las oficinas de Supervisión donde hoy se verifica la presencia del personal mínimo de la supervisión realizando actividades de carácter administrativo.

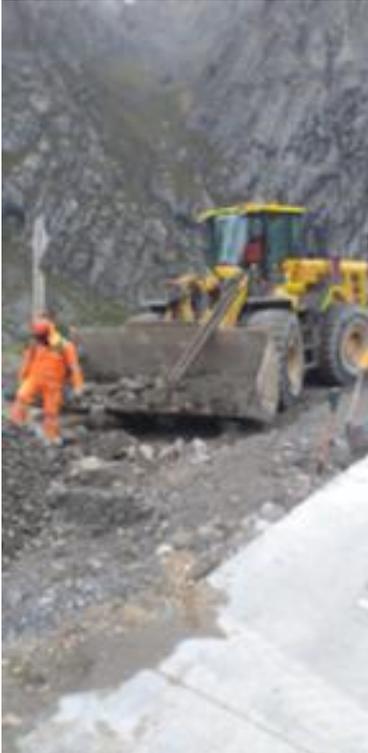
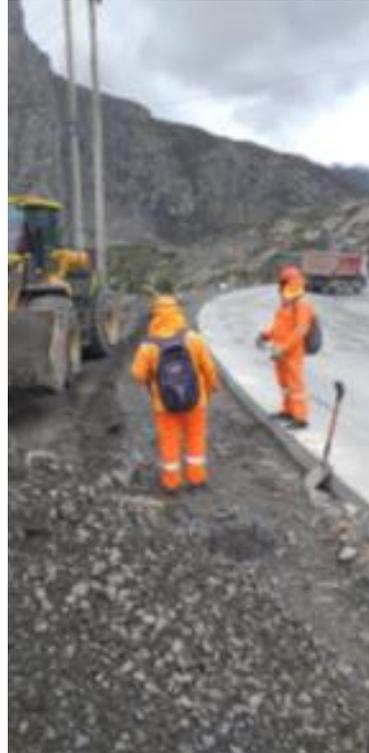
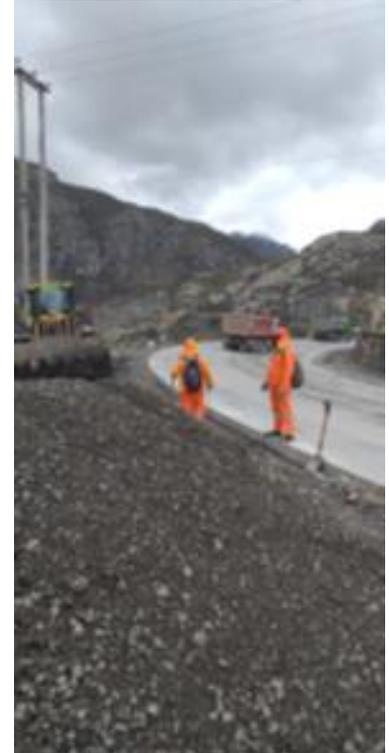
PROGRESIVA KM. 152+150

VISITA DE MONITOREO AL TRAMO I; LABORES DE LIMPIEZA

En la progresiva Km. 152+150 se realiza visita de monitoreo al tramo I: Se verifica labores de limpieza , se utiliza un cargador frontal y dos volquetes. Se utiliza 1 capataz, 1 operador, 2 choferes, 2 obreros, 2 vigías.

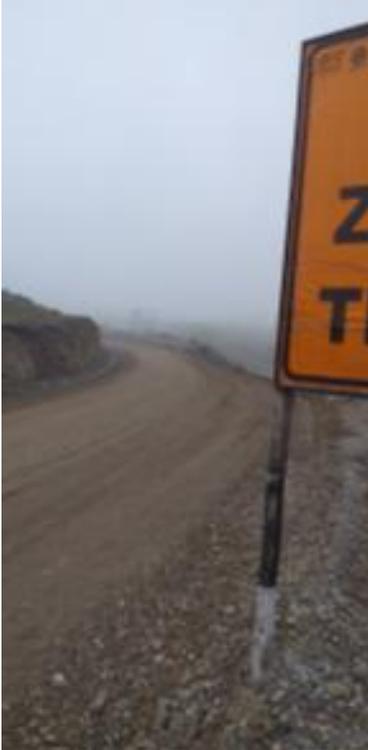
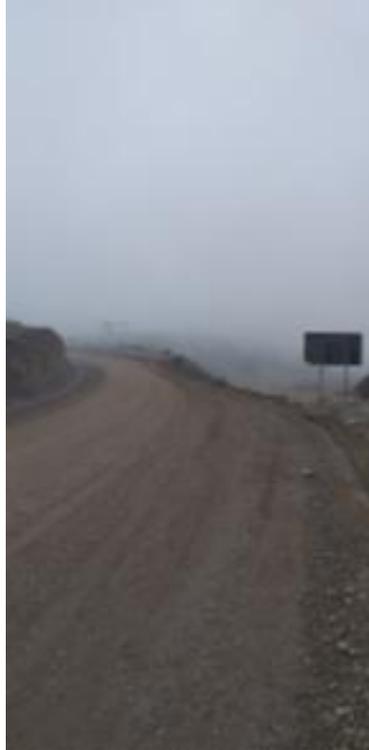
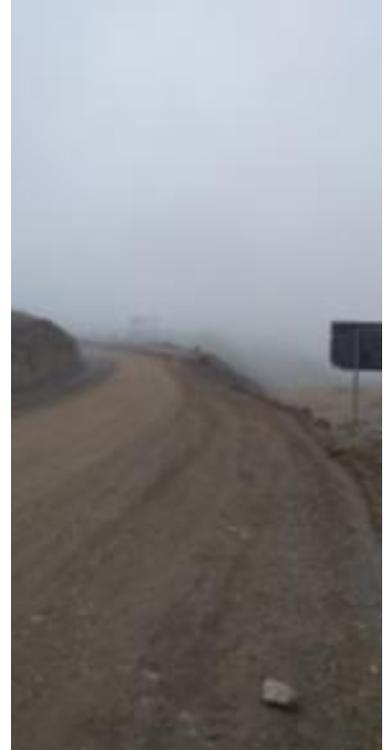
PROGRESIVA KM. 181+000

VISITA DE MONITOREO AL FINAL DEL TRAMO 1: DESVIO CERRO DE PASCO

En la progresiva Km. 181+000 se realiza visita de monitoreo al final del tramo 1 (Desvio Cerro de Pasco) : Donde se observa el clima completamente nublado, con lluvias de poca intensidad.
