BITACORA ELECTRÓNICA DE OBRA

Confirma Bitacora: Si	Nro Informe: 0008	Fecha Informe: 25-01-2022	Nombre De La Obra: Carretera Oyon - Ambo, Tramo I: Oyon - Desvío Cerro de Pasco	Personal Encargado: BORIS WALTER AYLLÓN CARCELÉN
---------------------------------	-----------------------------	-------------------------------------	---	--

Panel Fotográfico de la Bitacora de Obras

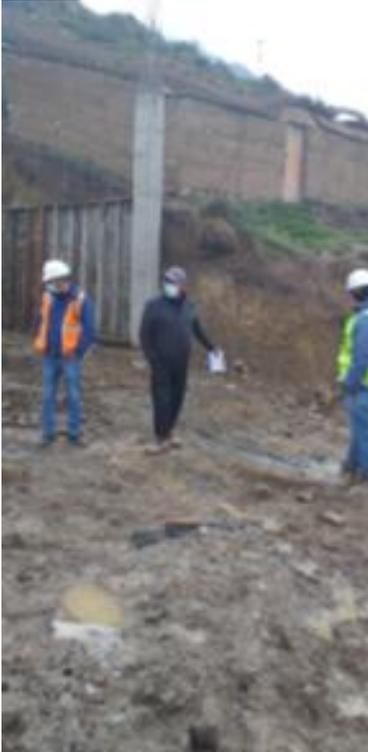
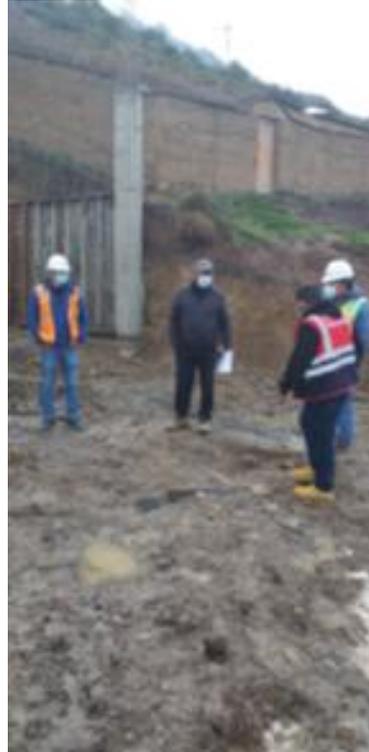
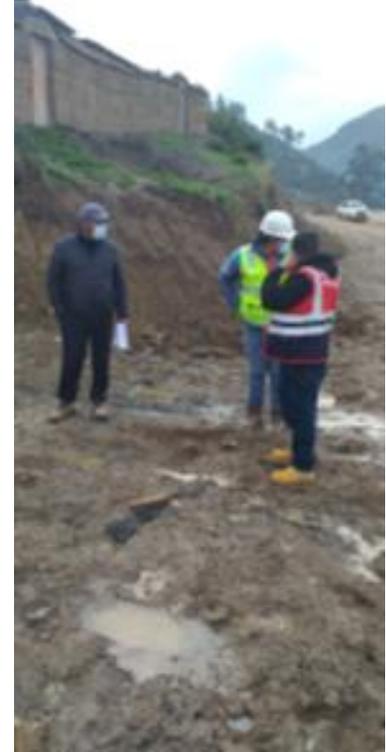
PROGRESIVAS KM. 137+060 A KM. 137+070

VISITA DE MONITOREO AL TRAMO I: VERIFICACION DE INTERFERENCIA EN RAMAL DE VIA.

En la progresiva km. 137+060 a Km. 137+070 se realiza visita de monitoreo al ramal del tramo 1 donde el Ingeniero representante de PACRI-PROVIAS NACIONAL verifica con la contratista si una construcción al lado izquierdo de la vía, cumple con el derecho de vía. donde se verifico utilizando : equipo topografico, trabajaron 1 topografo y dos auxiliares

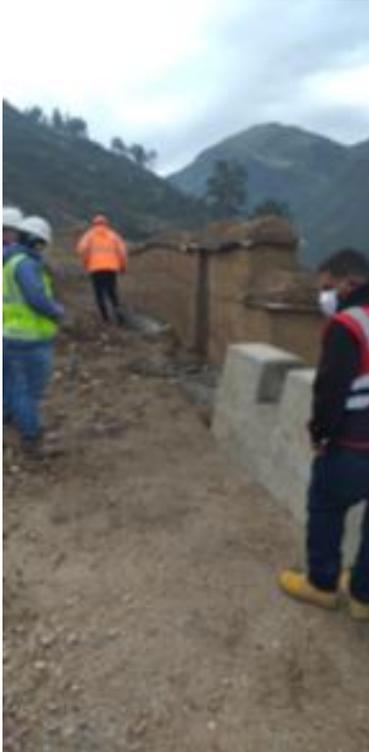
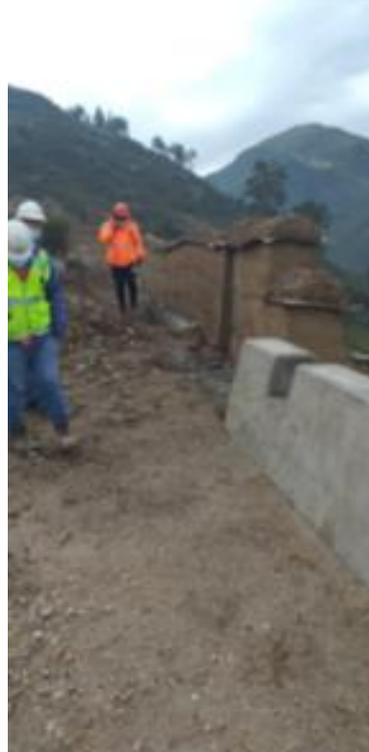
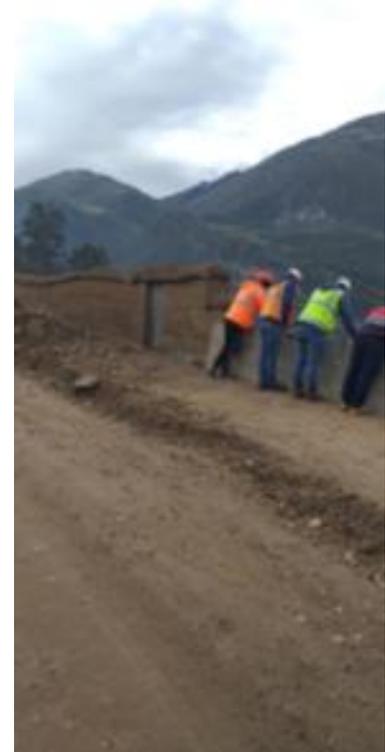
PROGRESIVA KM. 137+135 Id

VISITA DE MONITOREO AL TRAMO 1: CONSTRUCCION DE MURO DE ADOBE (INTERFERENCIA)

En la progresiva Km. 137+135 en el lado derecho del ramal del tramo I, un poseionario ha construido un muro de adobe que interfiere para la construcción del terraplen a nivel de sub rasante. se constato junto con Ing. Roger castañeda representante de PACRI-PROVIAS NACIONAL de Oyón e Ing. de Producción de la Contratista

Se requiere de manera urgente solucionar el problema de interferencias (caso Familia Mugurusa) el cual esta impidiendo la posibilidad de ejecución de las PRESTACIONES ADICIONALES No. 04 Y 05, ejecución de partidas contractuales en aproximadamente 3 km de vía del tramo I.

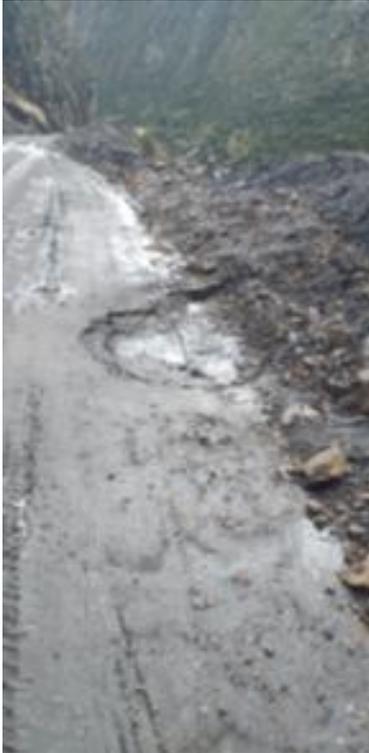
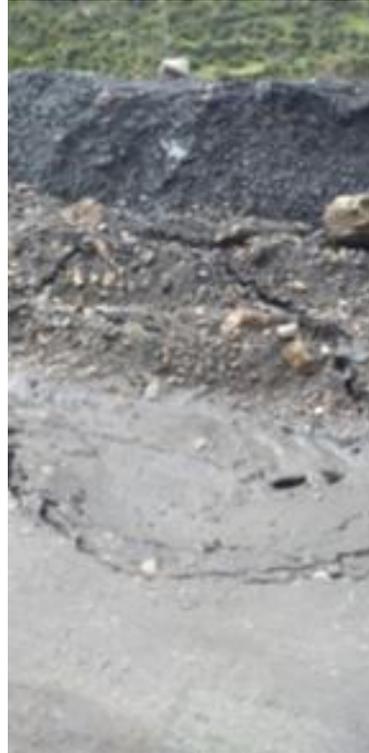
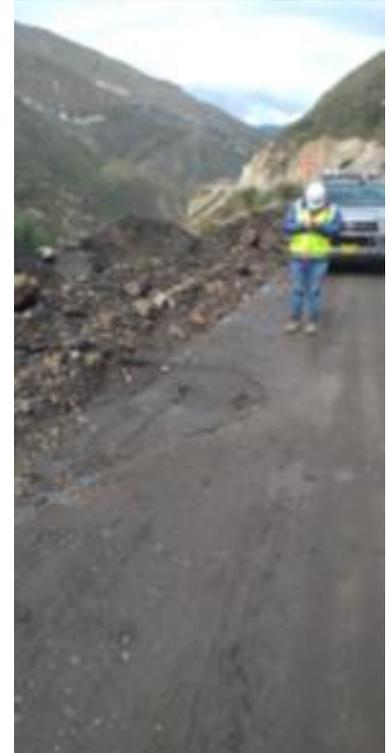
PROGRESIVA KM. 141+300

VISITA DE MONITOREO AL TRAMO I: FALLA DE HUNDIMIENTO (LADO DERECHO DE VIA)

En la progresiva Km. 141+300 se realiza visita de monitoreo al tramo 1, donde se verifica un hundimiento en el lado derecho de la via , se origina esta falla producto de las lluvias ocurridas en la noche de ayer.

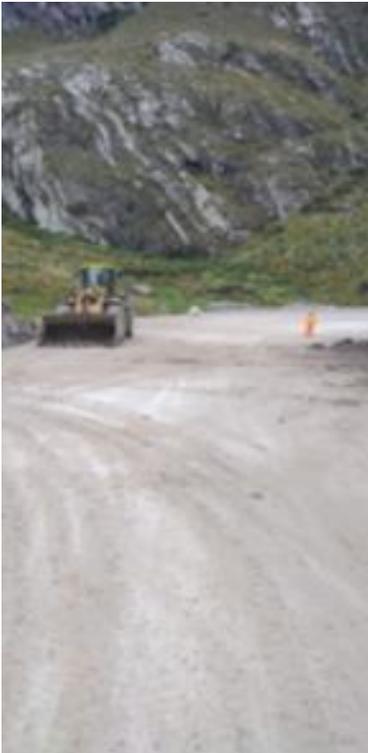
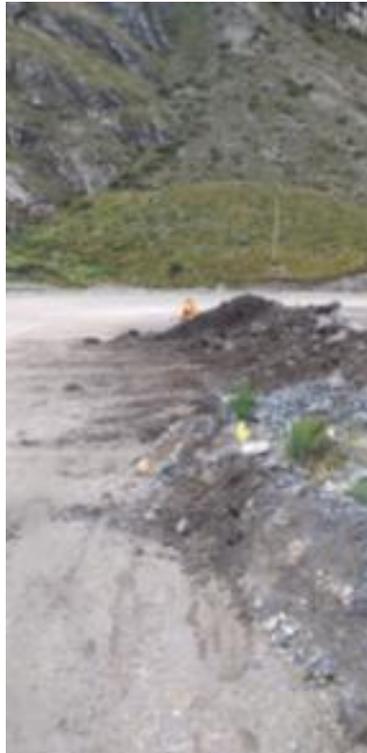
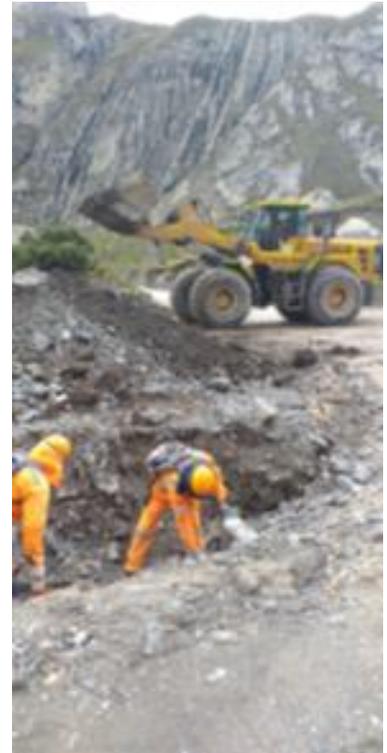
PROGRESIVA KM. 153+480

VISITA DE MONITOREO AL TRAMO 1: LIMPIEZA DE BERMAS

En la progresiva km. 153+480 se realiza la limpieza de la berma izquierda, Se utiliza un Cargador Frontal y un volquete. trabajan: 1 capataz, 2 obreros, 1 operador, 1 chofer, 2 vigias

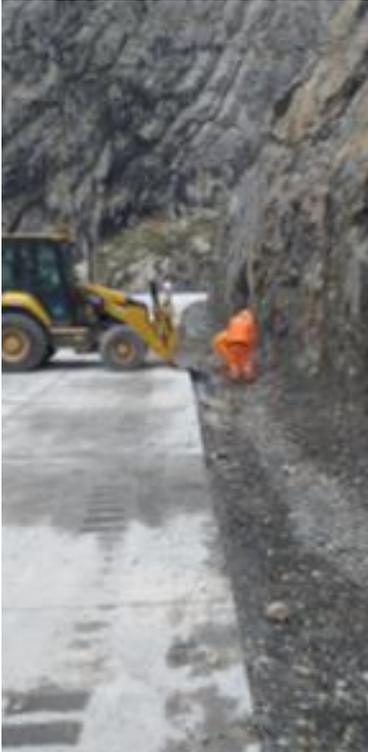
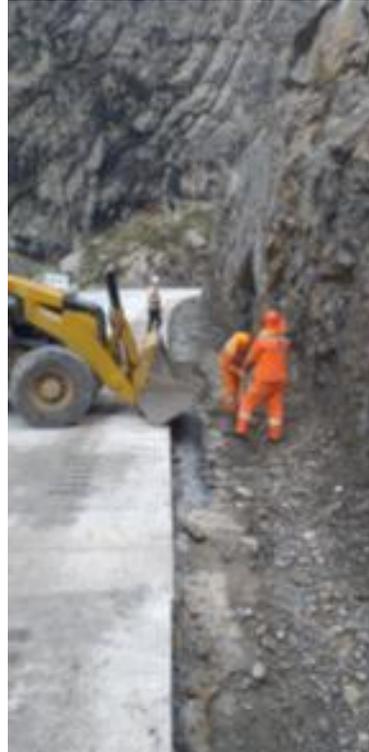
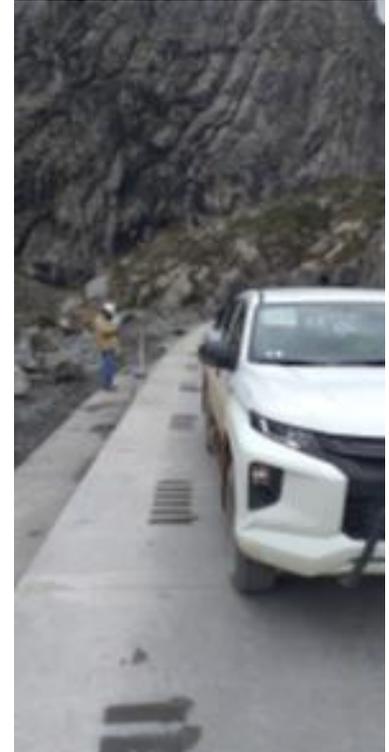
PROGRESIVA KM. 151+680

VISITA DE MONITOREO AL TRAMO I: LIMPIEZA DE BERMAS Y ZONAS DE CUNETAS

En la progresiva km. 151+680 se realiza visita de monitoreo al tramo I donde se limpia la zona de bermas y cunetas. Se utiliza una retroexcavadora, trabajan : 1 capataz, 2 obreros 1 operador. se verifica en la zona la presencia del jefe de Supervisión: Jhon Lira, con un técnico y un chofer
