## BITACORA ELECTRÓNICA DE OBRA

### REGISTRO DE LA BITACORA Y FOTO DEL CUADERNO DE OBRA

| <b>Confirma Bitacora:</b><br>Si | <b>Nro Informe:</b><br>0010 | <b>Fecha Informe:</b><br>27-01-2022 | <b>Nombre De La Obra:</b><br>Carretera Oyon - Ambo,<br>Tramo I: Oyon - Desvío Cerro de Pasco | | <b>Personal Encargado:</b><br>BORIS WALTER AYLLÓN<br>CARCELÉN |

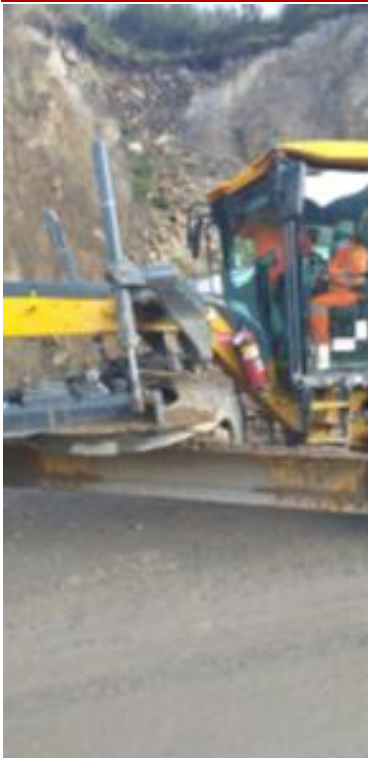
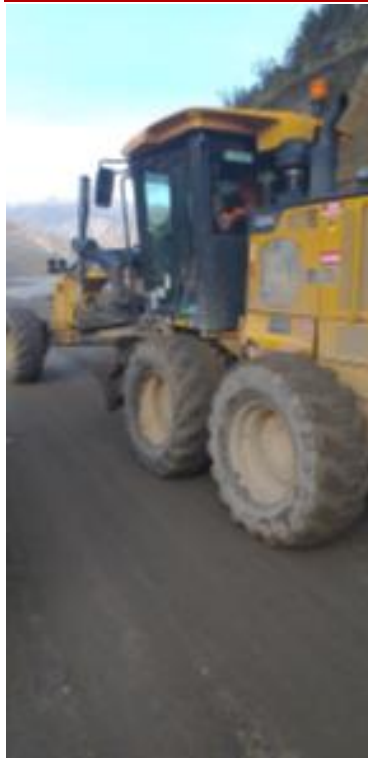
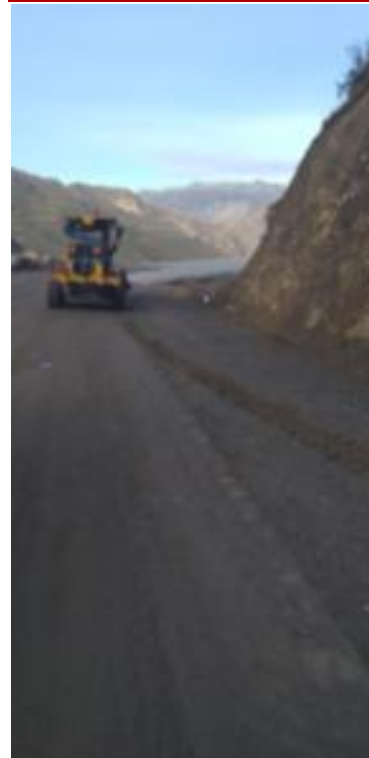
RAMAL

VISITA DE MONITOREO AL TRAMO 1 : MAQUINARIAS: MOTONIVELADORA

En el ramal del tramo 1 , se verifica la presencia de maquinaria : Motoniveladora, que se desplaza para realizar mantenimiento al ramal de la via.

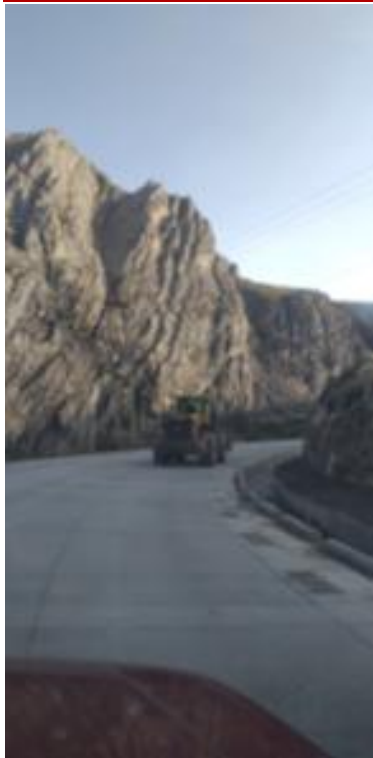
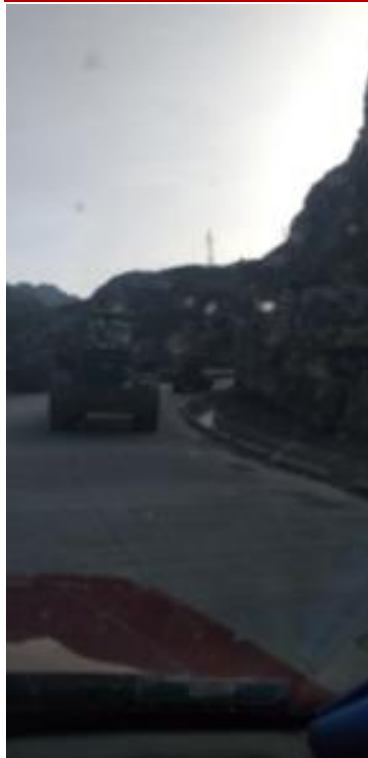
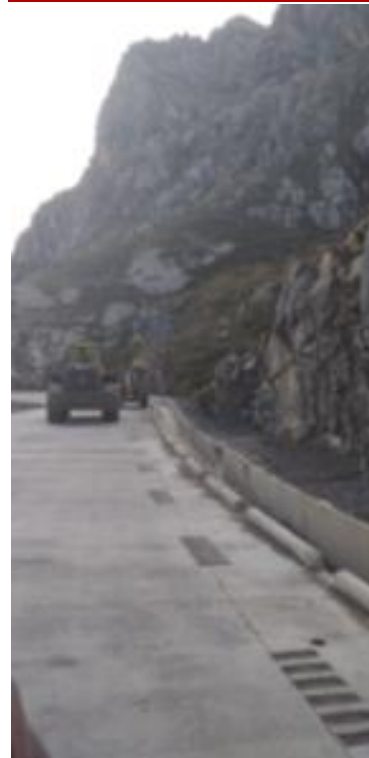
PROGRESIVA 152+860

VISITA DE MONITOREO AL TRAMO I: MAQUINARIAS DE MANTENIMIENTO

En la progresiva KM. 152+860 se realiza visita de monitoreo al tramo 1, donde se verifica un cargador frontal y una retroexcavadora movilizandose para la realizacion de actividades de mantenimiento.

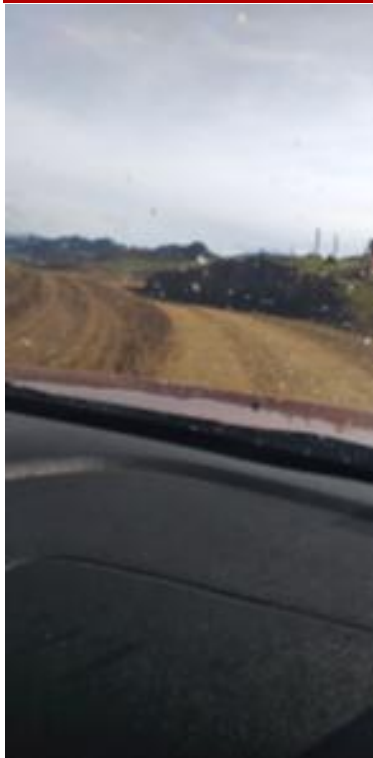
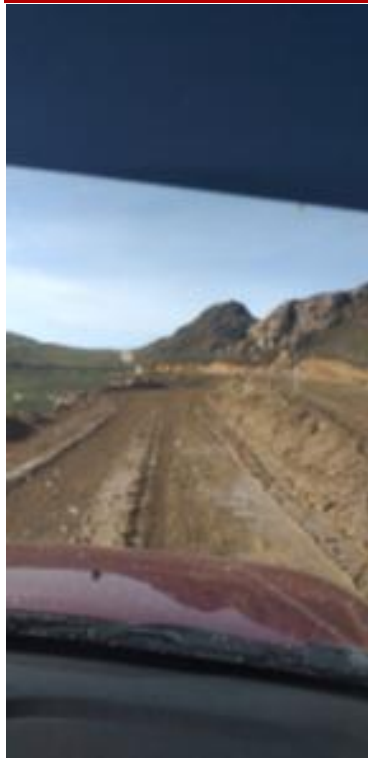
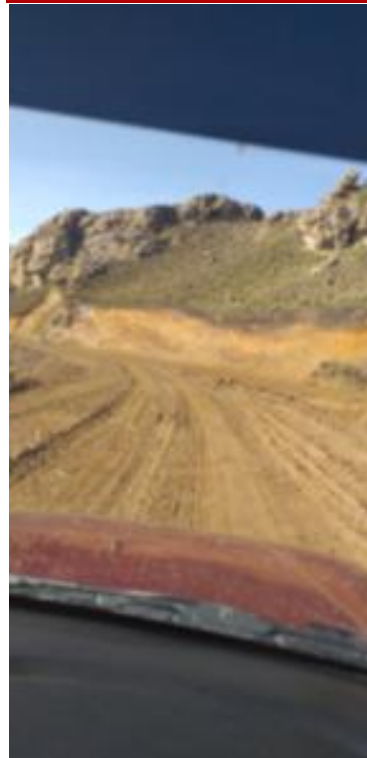
PROGRESIVAS KM. 176+000 A 181+000

VISITA DE MONITOREO AL TRAMO I: FINAL DEL TRAMO 1 ( DESVIO CERRO DE PASCO )

Entre la progresiva Km. 176+000 al Km. 181+000 se realiza visita de monitoreo al final del tramo 1 , ( desvio cerro de Pasco ) se verifica la superfiie del suelo completamente sobresaturada.

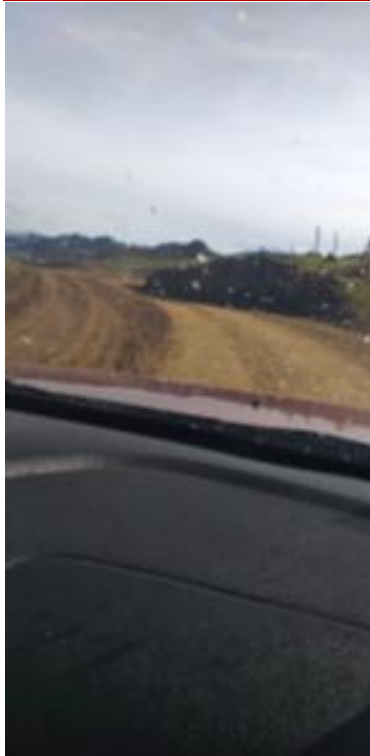
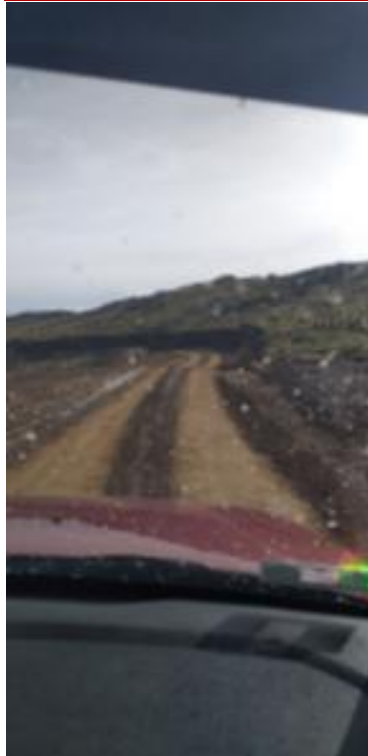
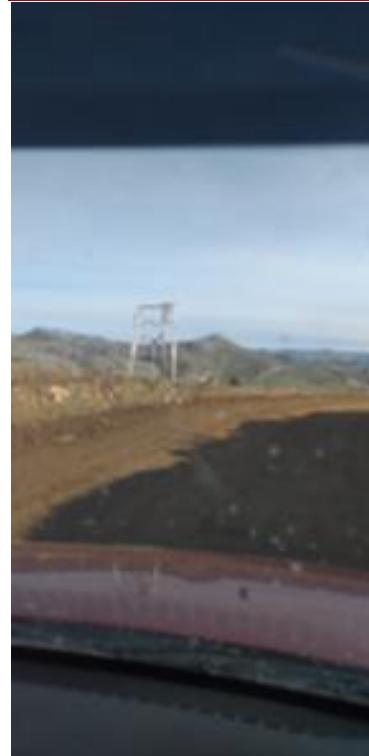
PROGRESIVAS 175+000 A 178+000

VISITA DE MONITOREO AL TRAMO 1: ZONA ALTA ( SUPERFICIE SOBRESATURADA)

Entre las progresivas KM. 175+000 al Km. 178+000 se realiza visita de monitoreo en la zona alta del tramo I, se verifica la superficie del suelo sobresaturado, no hay actividades en esta zona
