BITACORA ELECTRÓNICA DE OBRA

Confirma Bitacora:	Nro Informe:	Fecha Informe:	Nombre De La Obra:	Personal Encargado:
Si	N° 007-PVN - MJQY - 2022	24-01-2022	MEJORAMIENTO DE LA CARRETERA HUANUCO-CONOCOCHA, SECTOR: HUANUCO-LA UNION-HUALLANCA, RUTA PE-3N, HUANUCO - LA UNION - HUALLANCA, TR 3	MICHAEL JESUS QUISPE YAURI.

OBRA: MEJORAMIENTO, CONSERVACIÓN POR NIVELES DE SERVICIO Y OPERACIÓN DEL CORREDOR VIAL: HUANUCO – LA UNIÓN – HUALLANCA – DV. ANTAMINA/ EMP. PE-3N (TINGO CHICO) – NUEVAS FLORES – LLATA – ANTAMINA, TRAMO III.

(TINGO CHICO - LA UNIÓN - HUALLANCA) KM 102+819 AL KM 150+421 DEL TRAMO III:

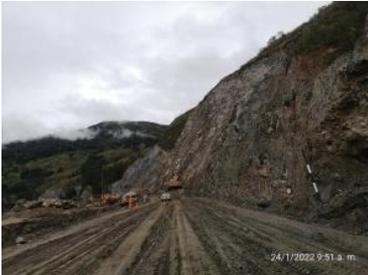
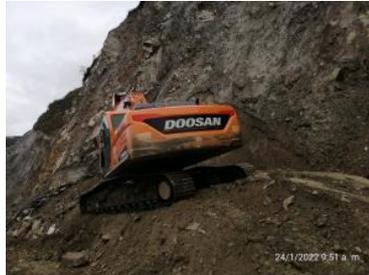
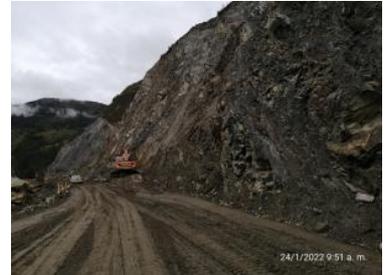
PROGRESIVA: KM 104+300

CORTE DE TALUD

200. MOVIMIENTO DE TIERRAS

202.A EXCAVACIÓN EN ROCA FIJA

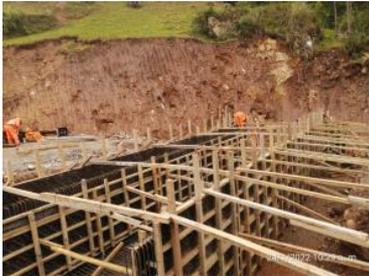
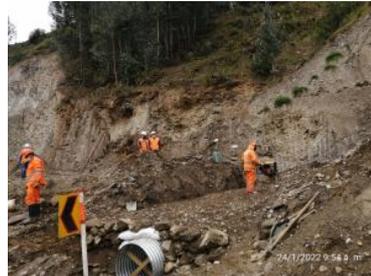
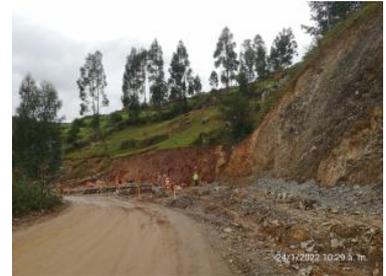
PROGRESIVA: KM 120+138.

CONSTRUCCIÓN DE ALCANTARILLA

EXCAVACIÓN PARA CONSTRUCCIÓN DE ALCANTARIA DE TMC

CONSTRUCCIÓN DE ALCANTARILLA TIPO MARCO DE CONCRETO ARMADO TMC

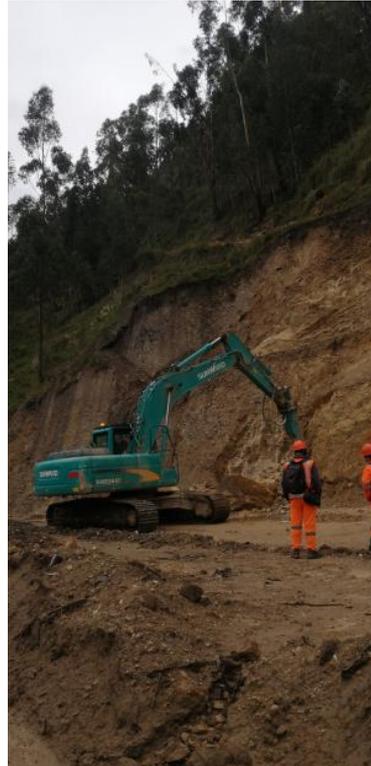
PROGRESIVA: KM 126+420

PERFORACIÓN

PERFORACIÓN DE ROCAS CON MAQUINARIAS
