## BITACORA ELECTRÓNICA DE OBRA

Confirma Bitacora:	Nro Informe:	Fecha Informe:	Nombre De La Obra:	Personal Encargado:
Si	N° 132-PVN - MJQ Y - 2022	06-01-2022	HUANUCO - HUALLANCA (T1)	MICHAEL JESUS QUISPE YAURI.

OBRA: MEJORAMIENTO, CONSERVACIÓN POR NIVELES DE SERVICIO Y OPERACIÓN DEL CORREDOR VIAL: HUÁNUCO – LA UNIÓN – HUALLANCA – DV. ANTAMINA/ EMP. PE-3N (TINGO CHICO) – NUEVAS FLORES – LLATA – ANTAMINA.

(HUÁNUCO - PUNTO UNIÓN) KM 00+000 AL KM 52+920 DEL TRAMO I:

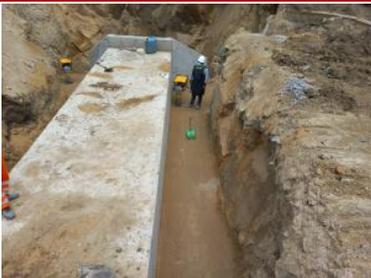
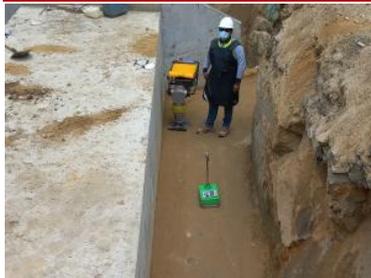
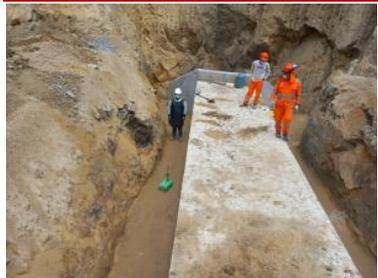
PROGRESIVA: KM 24+496

ENSAYO DE DENSIDAD DE CAMPO

SE REALIZA EL ENSAYO DE DENSIDAD DE CAMPO (DENSÍMETRO NUCLEAR) EN LA SUB RASANTE EN LA CAPA N° 1 L.I.

SE REALIZA EN ENSAYO DE DPL EN EL TERRENO DE FUNDACIÓN DEL MURO

SE REALIZA EL ENSAYO DE DENSIDAD DE CAMPO (CONO DE ARENA) EN EL RELLENO ESTRUCTURAL DEL MURO

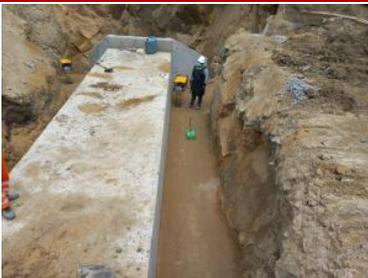
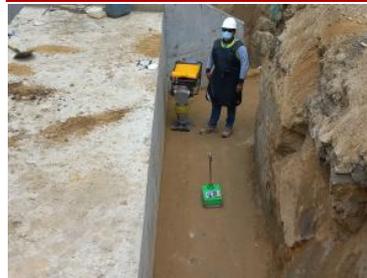
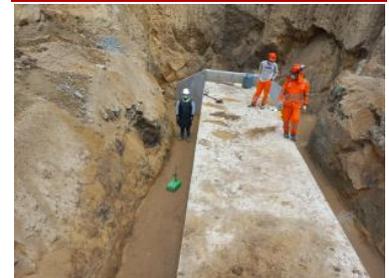
PROGRESIVA: KM 24+496

ENSAYO DE DENSIDAD DE CAMPO

SE REALIZA EL ENSAYO DE DENSIDAD DE CAMPO (DENSÍMETRO NUCLEAR) EN LA SUB RASANTE EN LA CAPA N° 1 L.I.

SE REALIZA EN ENSAYO DE DPL EN EL TERRENO DE FUNDACIÓN DEL MURO

SE REALIZA EL ENSAYO DE DENSIDAD DE CAMPO (CONO DE ARENA) EN EL RELLENO ESTRUCTURAL DEL MURO

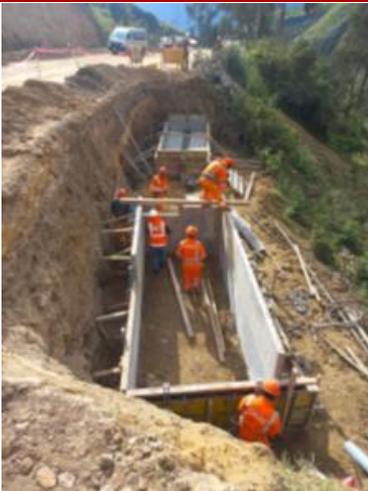
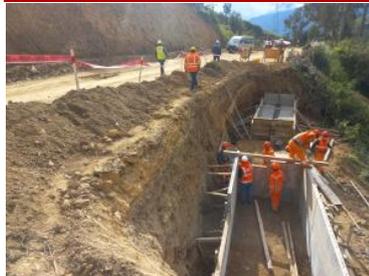
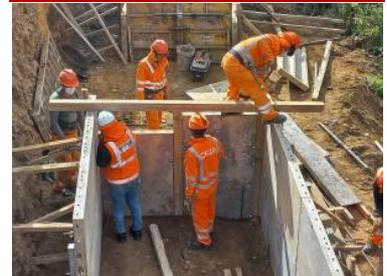
PROGRESIVA: KM 27+720 AL KM 27+737

CONSTRUCCIÓN MURO DE CONTENCIÓN

EXCAVACIÓN Y ELIMINACIÓN DEL TERRENO NATURAL

ENCOFRADO DEL MURO CON PANELES FENÓLICOS METALICOS

COLOCACIÓN DE CONCRETO PARA MURO CICLOPEO F'C = 175 KG/CM2

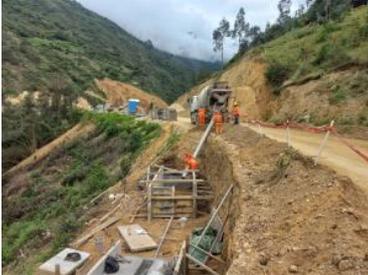
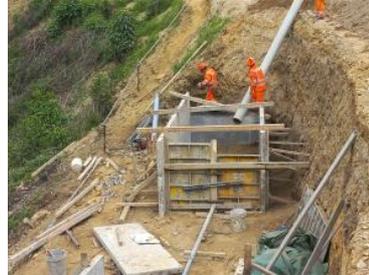
PROGRESIVA: KM 27+720 AL KM 27+737

CONSTRUCCIÓN MURO DE CONTENCIÓN

EXCAVACIÓN Y ELIMINACIÓN DEL TERRENO NATURAL

ENCOFRADO DEL MURO CON PANELES FENÓLICOS METALICOS

COLOCACIÓN DE CONCRETO PARA MURO CICLOPEO DE F'C = 100 KG/CM2

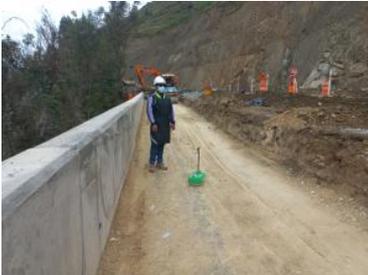
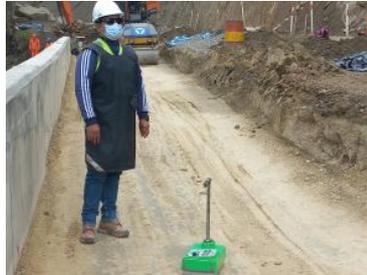
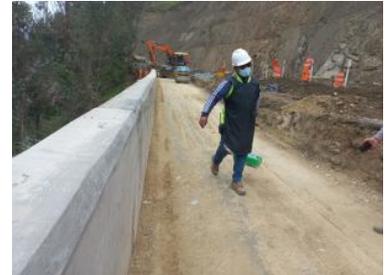
PROGRESIVA: KM 23+806 AL KM 23+882

ENSAYO DE DENSIDAD DE CAMPO

SE REALIZA EL ENSAYO DE DENSIDAD DE CAMPO (DENSÍMETRO NUCLEAR) EN LA SUB RASANTE EN LA CAPA N° 1 L.I.

SE REALIZA EN ENSAYO DE DPL EN EL TERRENO DE FUNDACIÓN DEL MURO

SE REALIZA EL ENSAYO DE DENSIDAD DE CAMPO (CONO DE ARENA) EN EL RELLENO ESTRUCTURAL DEL MURO

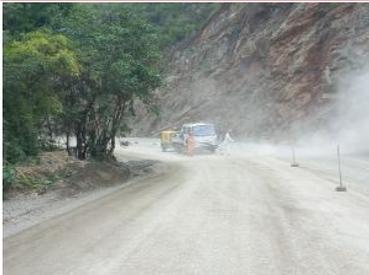
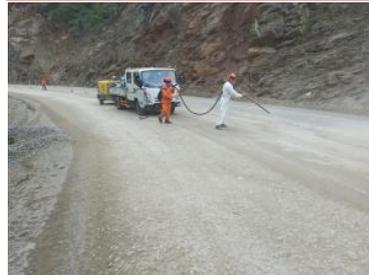
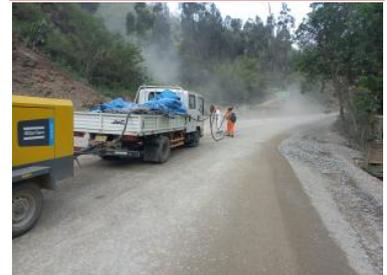
PROGRESIVA: KM 14+800 AL KM 15+130

LIMPIEZA DE LA SUB BASE GRANULAR

LIMPIEZA CON ESCOBA HIDRÁULICA Y COMPRESORA PARA IMPRIMACIÓN

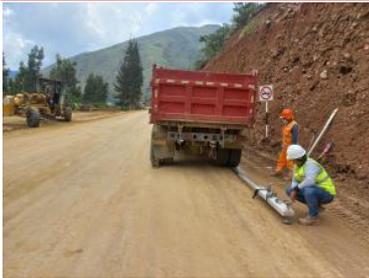
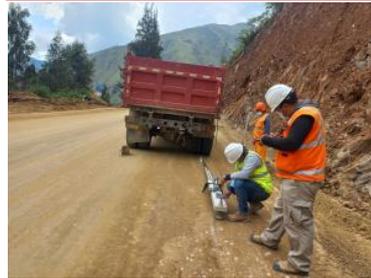
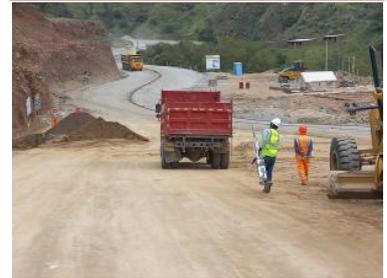
PROGRESIVA: KM 000+140

VIGA BENKELMAN

SE REALIZA EL ENSAYO DE DEFLECTOMETRÍA (CAMIÓN VIGA BENKELMAN) EN LA CARPETA ASFÁLTICA

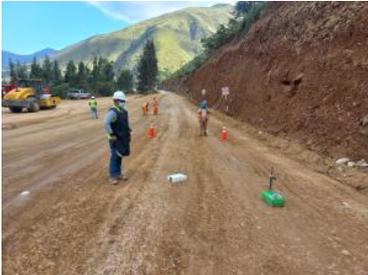
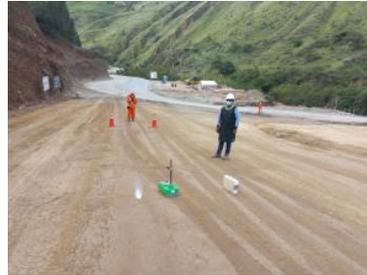
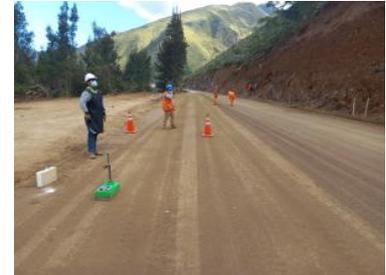
PROGRESIVA: KM 020+140

ENSAYO DE DENSIDAD DE CAMPO

SE REALIZA EL ENSAYO DE DENSIDAD DE CAMPO (DENSÍMETRO NUCLEAR) EN LA SUB RASANTE EN LA CAPA N° 1 L.I.

SE REALIZA EN ENSAYO DE DPL EN EL TERRENO DE FUNDACIÓN DEL MURO

SE REALIZA EL ENSAYO DE DENSIDAD DE CAMPO (CONO DE ARENA) EN EL RELLENO ESTRUCTURAL DEL MURO

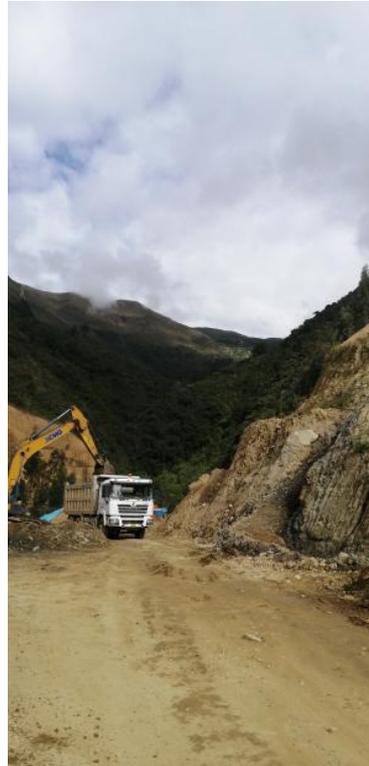
PROGRESIVA: KM 27+950

CORTE Y EXCAVACIÓN DE MURO

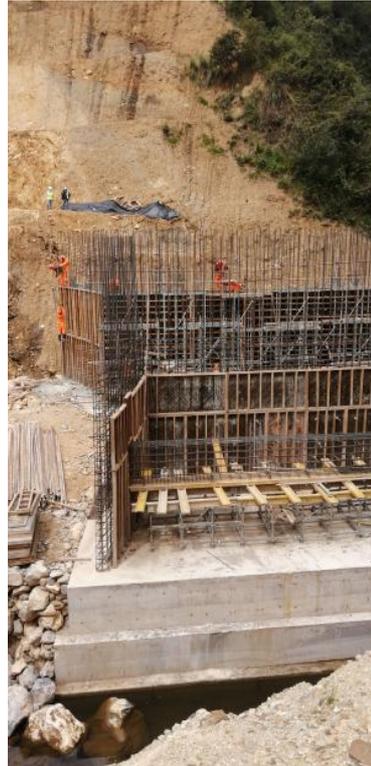
PROGRESIVA: KM 28+140 AL KM 28+150

CONSTRUCCIÓN DEL PUENTE SOGOSH
