BITACORA ELECTRÓNICA DE OBRA

Confirma Bitacora:	Nro Informe:	Fecha Informe:	Nombre De La Obra:	Personal Encargado:
Si	N° 134-PVN - MJQ Y - 2022	08-01-2022	HUANUCO - HUALLANCA (T1)	MICHAEL JESUS QUISPE YAURI.

OBRA: MEJORAMIENTO, CONSERVACIÓN POR NIVELES DE SERVICIO Y OPERACIÓN DEL CORREDOR VIAL: HUANUCO – LA UNIÓN – HUALLANCA – DV. ANTAMINA/ EMP. PE-3N (TINGO CHICO) – NUEVAS FLORES – LLATA – ANTAMINA.

(HUÁNUCO - PUNTO UNIÓN) KM 00+000 AL KM 52+920 DEL TRAMO I:

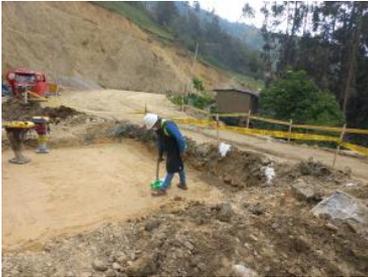
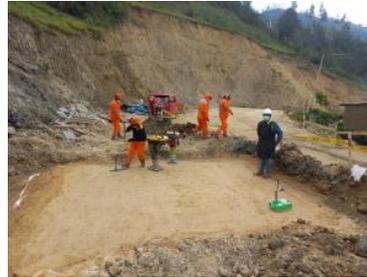
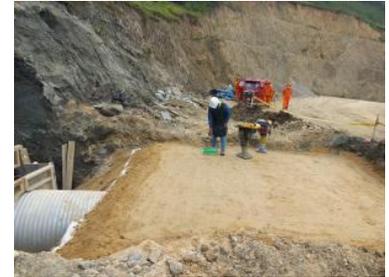
PROGRESIVA: KM 27+110

ENSAYO DE DENSIDAD DE CAMPO

SE REALIZA EL ENSAYO DE DENSIDAD DE CAMPO (DENSÍMETRO NUCLEAR) EN LA SUB RASANTE EN LA CAPA N° 1 L.I.

SE REALIZA EN ENSAYO DE DPL EN EL TERRENO DE FUNDACIÓN DEL MURO

SE REALIZA EL ENSAYO DE DENSIDAD DE CAMPO (CONO DE ARENA) EN EL RELLENO ESTRUCTURAL DEL MURO

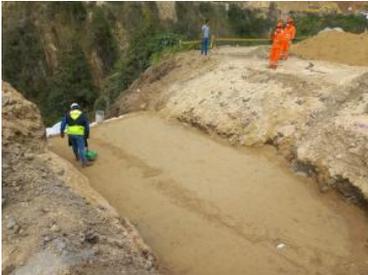
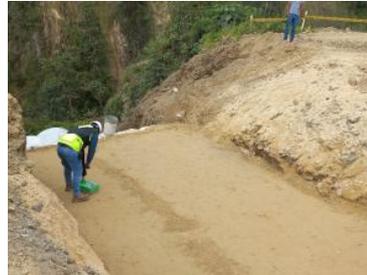
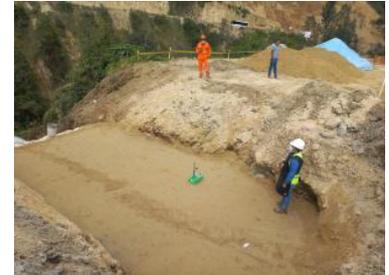
PROGRESIVA: KM 27+972

ENSAYO DE DENSIDAD DE CAMPO

SE REALIZA EL ENSAYO DE DENSIDAD DE CAMPO (DENSÍMETRO NUCLEAR) EN LA SUB RASANTE EN LA CAPA N° 1 L.I.

SE REALIZA EN ENSAYO DE DPL EN EL TERRENO DE FUNDACIÓN DEL MURO

SE REALIZA EL ENSAYO DE DENSIDAD DE CAMPO (CONO DE ARENA) EN EL RELLENO ESTRUCTURAL DEL MURO

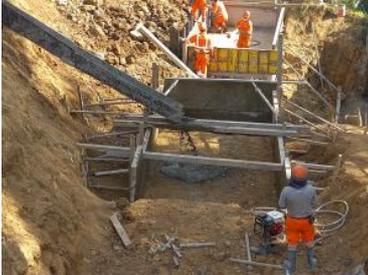
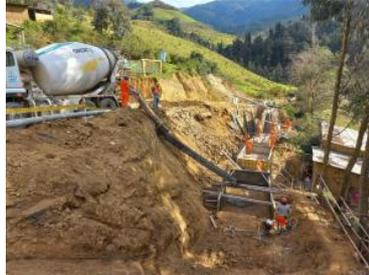
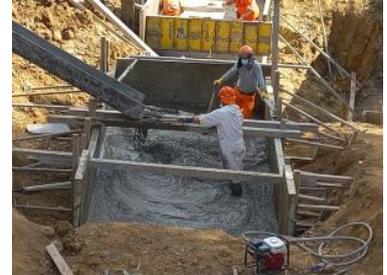
PROGRESIVA: KM 26+500 AL KM 26+627

CONSTRUCCIÓN MURO DE CONTENCIÓN

EXCAVACIÓN Y ELIMINACIÓN DEL TERRENO NATURAL

ENCOFRADO DEL MURO CON PANELES FENÓLICOS METALICOS

COLOCACIÓN DE CONCRETO PARA FALSA ZAPATA DE F'C = 100 KG/CM2

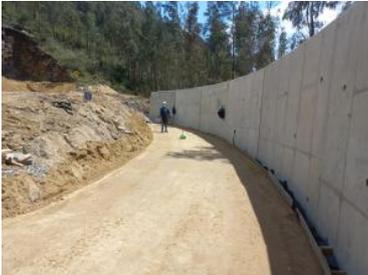
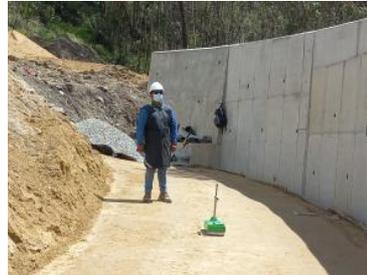
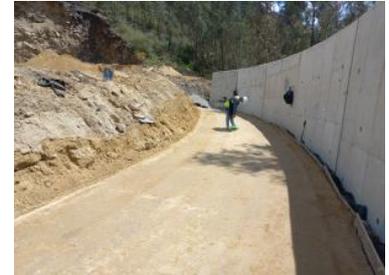
PROGRESIVA: KM 19+830 AL KM 19+882

ENSAYO DE DENSIDAD DE CAMPO

SE REALIZA EL ENSAYO DE DENSIDAD DE CAMPO (DENSÍMETRO NUCLEAR) EN LA SUB RASANTE EN LA CAPA N° 1 L.I.

SE REALIZA EN ENSAYO DE DPL EN EL TERRENO DE FUNDACIÓN DEL MURO

SE REALIZA EL ENSAYO DE DENSIDAD DE CAMPO (CONO DE ARENA) EN EL RELLENO ESTRUCTURAL DEL MURO

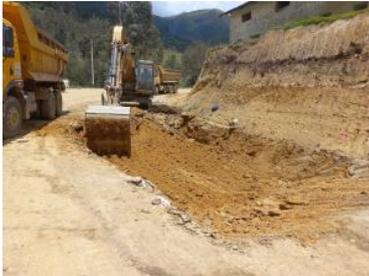
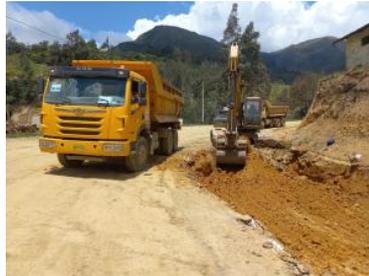
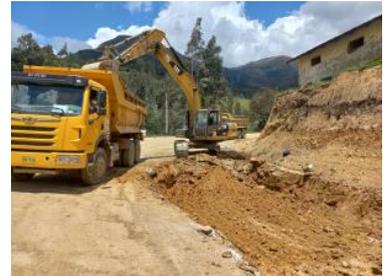
PROGRESIVA: KM 25+880 AL KM 25+900

CONSTRUCCIÓN DE BASE GRANULAR

BATIDO Y CONFORMACIÓN BASE GRANULAR

SE VERIFICA LOS TRABAJOS DE CONFORMACIÓN A NIVEL DE BASE GRANULAR
