## BITACORA ELECTRÓNICA DE OBRA

### REGISTRO DE LA BITACORA Y FOTO DEL CUADERNO DE OBRA

| Confirma Bitacora: | Nro Informe: | Fecha Informe: | Nombre De La Obra: | Personal Encargado: |
|---|---|---|---|---|
| Si | N° 136-PVN - MJQ Y - 2022 | 11-01-2022 | HUANUCO - HUALLANCA (T1) | MICHAEL JESUS QUISPE YAURI. |

OBRA: MEJORAMIENTO, CONSERVACIÓN POR NIVELES DE SERVICIO Y OPERACIÓN DEL CORREDOR VIAL: HUANUCO – LA UNIÓN – HUALLANCA – DV. ANTAMINA/ EMP. PE-3N (TINGO CHICO) – NUEVAS FLORES – LLATA – ANTAMINA.

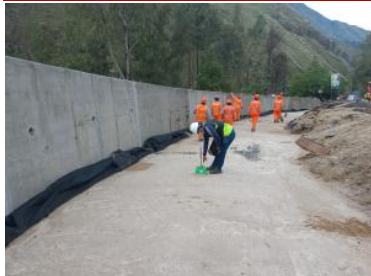
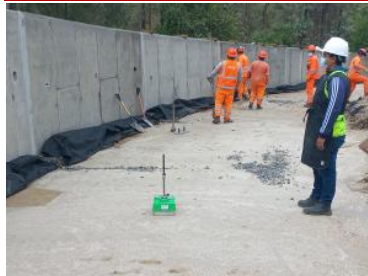
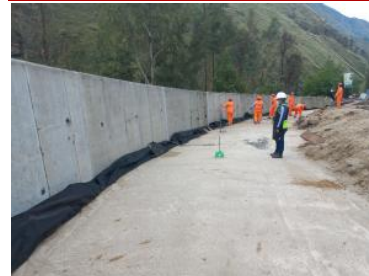
PROGRESIVA: KM 19+830 AL KM 19+872

ENSAYO DE DENSIDAD DE CAMPO

SE REALIZA EL ENSAYO DE DENSIDAD DE CAMPO (DENSÍMETRO NUCLEAR) EN LA SUB RASANTE EN LA CAPA N° 1 L.I.

SE REALIZA EN ENSAYO DE DPL EN EL TERRENO DE FUNDACIÓN DEL MURO

SE REALIZA EL ENSAYO DE DENSIDAD DE CAMPO (CONO DE ARENA) EN EL RELLENO ESTRUCTURAL DEL MURO

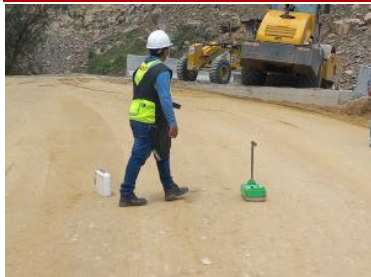
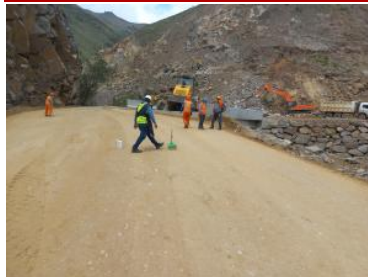
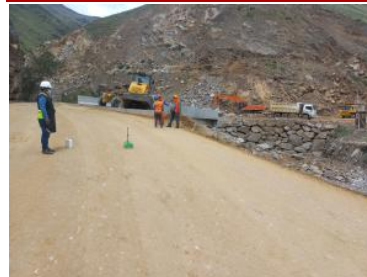
PROGRESIVA: KM 15+400 AL KM 15+435

ENSAYO DE DENSIDAD DE CAMPO

SE REALIZA EL ENSAYO DE DENSIDAD DE CAMPO (DENSÍMETRO NUCLEAR) EN LA SUB RASANTE EN LA CAPA N° 1 L.I.

SE REALIZA EN ENSAYO DE DPL EN EL TERRENO DE FUNDACIÓN DEL MURO

SE REALIZA EL ENSAYO DE DENSIDAD DE CAMPO (CONO DE ARENA) EN EL RELLENO ESTRUCTURAL DEL MURO

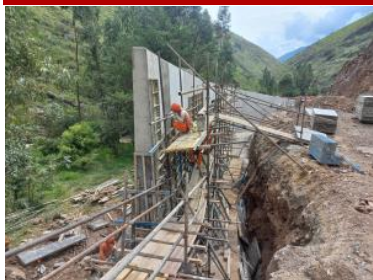
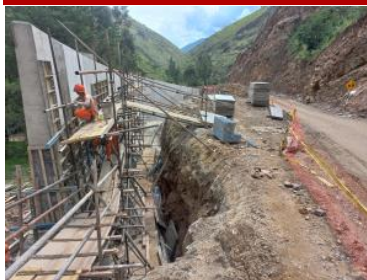
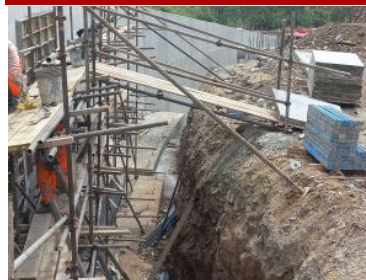
PROGRESIVA: KM 15+290 AL KM 15+352

CONSTRUCCIÓN MURO DE CONTENCIÓN

EXCAVACIÓN Y ELIMINACIÓN DEL TERRENO NATURAL

ENCOFRADO DEL MURO CON PANELES FENÓLICOS METALICOS

COLOCACIÓN DE CONCRETO PARA ZAPATA DE F'C = 210 KG/CM2

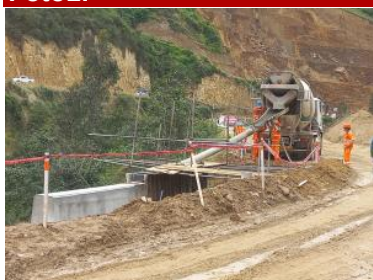
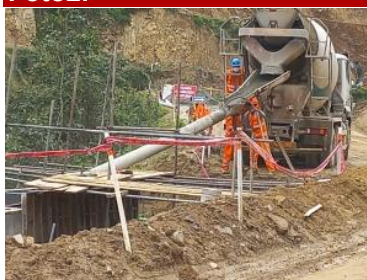
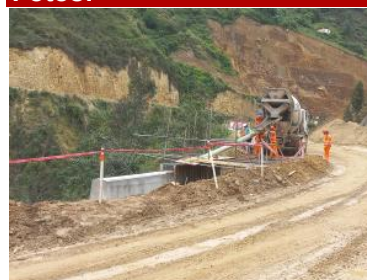
PROGRESIVA: KM 27+814 AL KM 27+837

CONSTRUCCIÓN MURO DE CONTENCIÓN

EXCAVACIÓN Y ELIMINACIÓN DEL TERRENO NATURAL

ENCOFRADO DEL MURO CON PANELES FENÓLICOS METALICOS

COLOCACIÓN DE CONCRETO PARA ZAPATA DE F'C = 210 KG/CM2

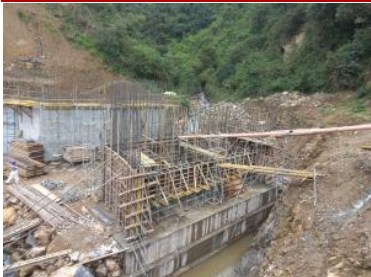
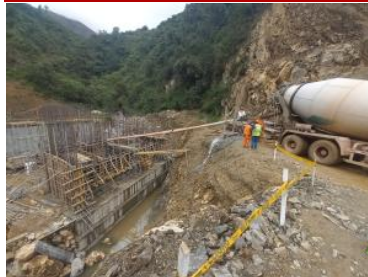
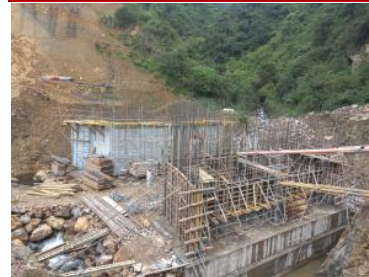
PROGRESIVA: KM 28+140 AL KM 28+150

1000.F PUENTE SOGOSH

CONSTRUCCIÓN DEL PUENTE SOGOSH

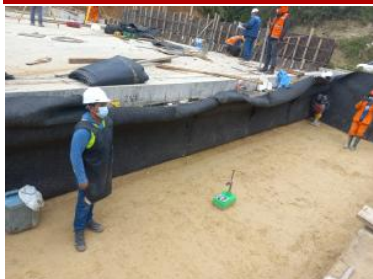
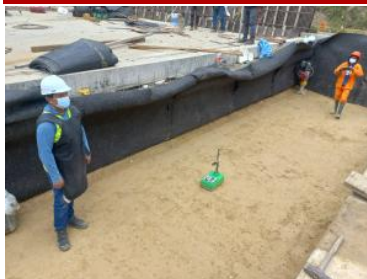
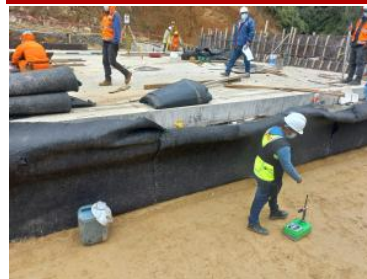
PROGRESIVA: KM 26+339 AL KM 26+349

ENSAYO DE DENSIDAD DE CAMPO

SE REALIZA EL ENSAYO DE DENSIDAD DE CAMPO (DENSÍMETRO NUCLEAR) EN LA SUB RASANTE EN LA CAPA N° 1 L.I.

SE REALIZA EN ENSAYO DE DPL EN EL TERRENO DE FUNDACIÓN DEL MURO

SE REALIZA EL ENSAYO DE DENSIDAD DE CAMPO (CONO DE ARENA) EN EL RELLENO ESTRUCTURAL DEL MURO

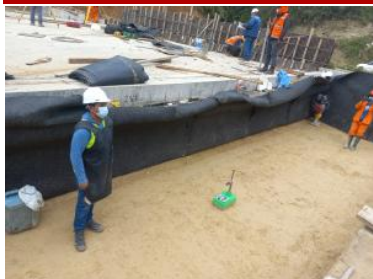
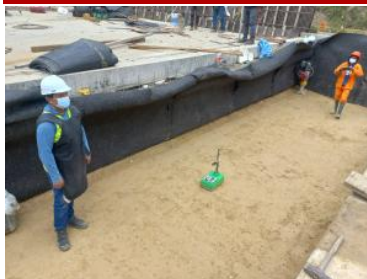
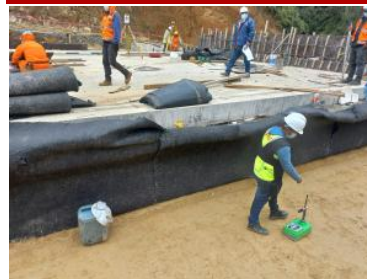
PROGRESIVA: KM 26+339 AL KM 26+349

ENSAYO DE DENSIDAD DE CAMPO

SE REALIZA EL ENSAYO DE DENSIDAD DE CAMPO (DENSÍMETRO NUCLEAR) EN LA SUB RASANTE EN LA CAPA N° 1 L.I.

SE REALIZA EN ENSAYO DE DPL EN EL TERRENO DE FUNDACIÓN DEL MURO

SE REALIZA EL ENSAYO DE DENSIDAD DE CAMPO (CONO DE ARENA) EN EL RELLENO ESTRUCTURAL DEL MURO

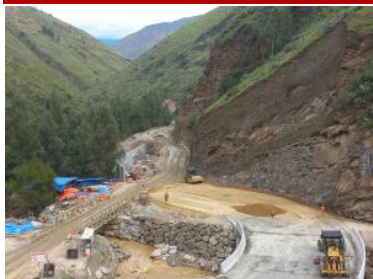
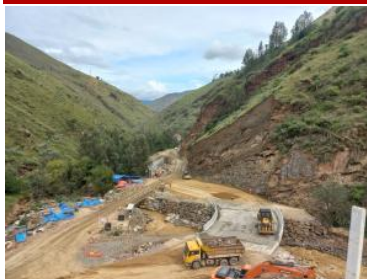
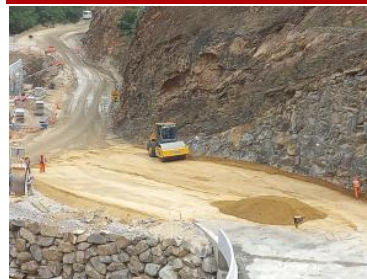
PROGRESIVA: KM 15+400 AL KM 15+432

CORTE DE TALUD

202.A EXCAVACIÓN EN ROCA FIJA

202.B EXCAVACIÓN EN ROCA SUELTA

202.C EXCAVACIÓN EN MATERIAL SUELTO

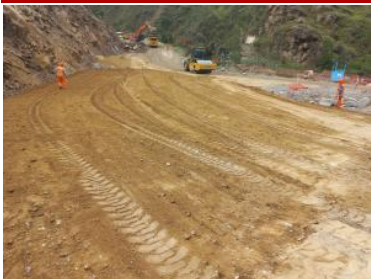
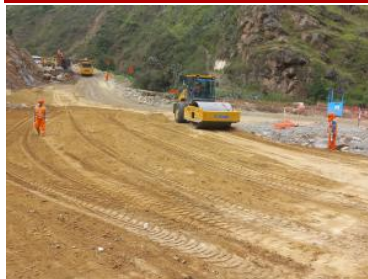
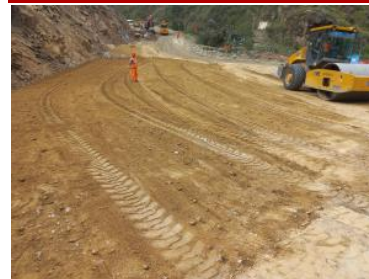
PROGRESIVA: KM 15+460 AL KM 15+490

CONSTRUCCIÓN SUB RASANTE

SE VERIFICA LOS TRABAJOS DE CONFORMACIÓN EN LA SUBRASANTE
