BITACORA ELECTRÓNICA DE OBRA

Confirma Bitacora:	Nro Informe:	Fecha Informe:	Nombre De La Obra:	Personal Encargado:
Si	N° 139-PVN - MJQ Y - 2022	14-01-2022	HUANUCO - HUALLANCA (T1)	MICHAEL JESUS QUISPE YAURI.

OBRA: MEJORAMIENTO, CONSERVACIÓN POR NIVELES DE SERVICIO Y OPERACIÓN DEL CORREDOR VIAL: HUÁNUCO – LA UNIÓN – HUALLANCA – DV. ANTAMINA/ EMP. PE-3N (TINGO CHICO) – NUEVAS FLORES – LLATA – ANTAMINA.

(HUÁNUCO - PUNTO UNIÓN) KM 00+000 AL KM 52+920 DEL TRAMO I:

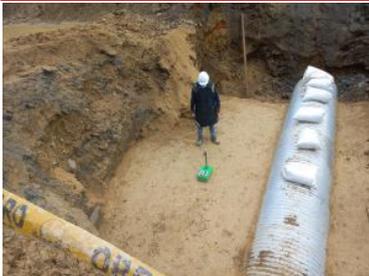
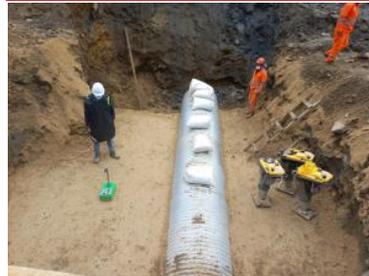
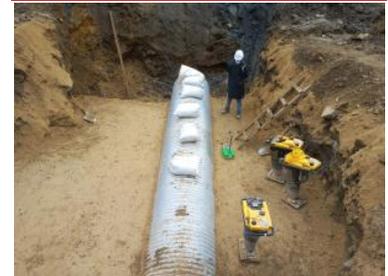
PROGRESIVA: KM 27+972

SE REALIZA EL ENSAYO DE DENSIDAD DE CAMPO (DENSÍMETRO NUCLEAR) EN LA SUB RASANTE EN LA CAPA N° 1 L.I.

SE REALIZA EN ENSAYO DE DPL EN EL TERRENO DE FUNDACIÓN DEL MURO

SE REALIZA EL ENSAYO DE DENSIDAD DE CAMPO (CONO DE ARENA) EN EL RELLENO ESTRUCTURAL DEL MURO

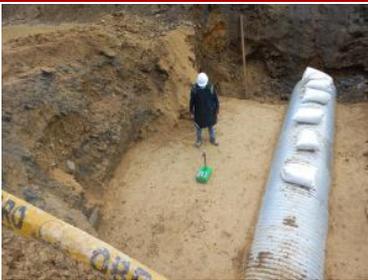
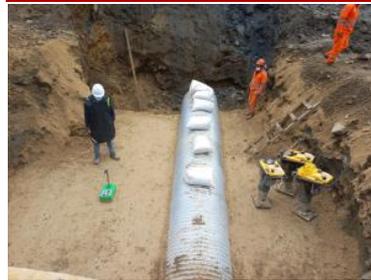
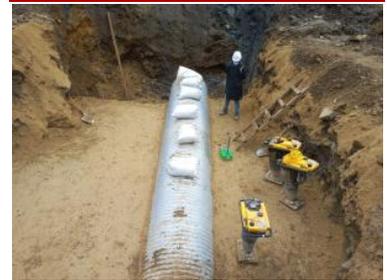
PROGRESIVA: KM 27+972

SE REALIZA EL ENSAYO DE DENSIDAD DE CAMPO (DENSÍMETRO NUCLEAR) EN LA SUB RASANTE EN LA CAPA N° 1 L.I.

SE REALIZA EN ENSAYO DE DPL EN EL TERRENO DE FUNDACIÓN DEL MURO

SE REALIZA EL ENSAYO DE DENSIDAD DE CAMPO (CONO DE ARENA) EN EL RELLENO ESTRUCTURAL DEL MURO

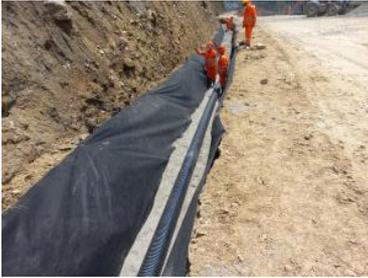
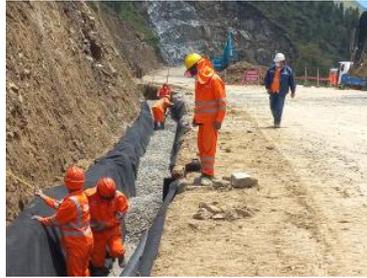
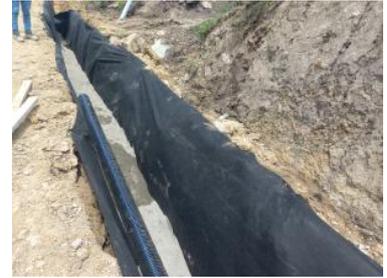
PROGRESIVA: KM 20+580 AL KM 20+930

COLOCACIÓN DE CAMA DE ARENA

CONSTRUCCIÓN DEL SUB DREN

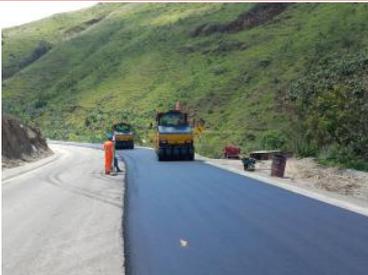
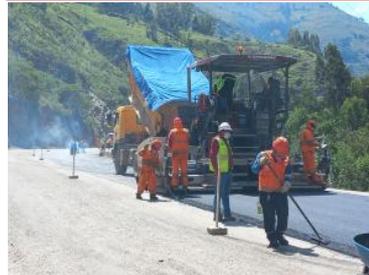
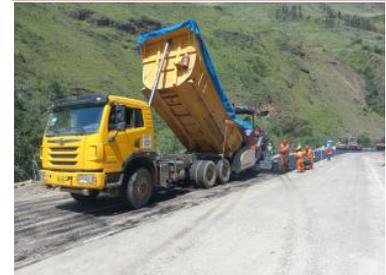
PROGRESIVA: KM 14+230 AL KM 15+120

SE VERIFICO LA TEMPERATURA DE LAS MEZCLAS ASFÁLTICAS (ASFALTO EN CALIENTE) EN LA PLANTA KM 12+900 L.I.

SE VERIFICA LA COLOCACIÓN DE LAS MEZCLAS ASFÁLTICAS (ASFALTO EN CALIENTE) Y TEMPERATURA EN PISTA.

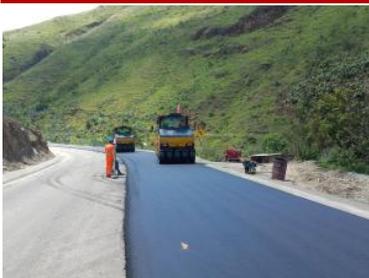
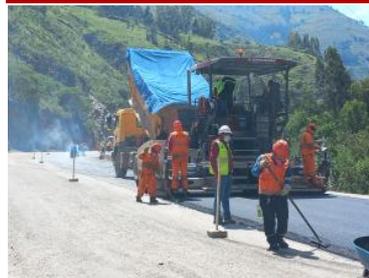
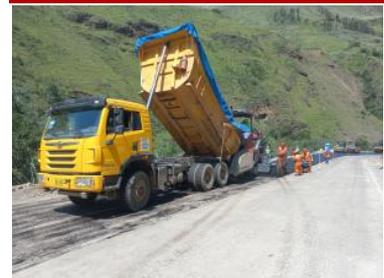
PROGRESIVA: KM 14+230 AL KM 15+120

SE VERIFICO LA TEMPERATURA DE LAS MEZCLAS ASFÁLTICAS (ASFALTO EN CALIENTE) EN LA PLANTA KM 12+900 L.I.

SE VERIFICA LA COLOCACIÓN DE LAS MEZCLAS ASFÁLTICAS (ASFALTO EN CALIENTE) Y TEMPERATURA EN PISTA.
