## BITACORA ELECTRÓNICA DE OBRA

| Confirma Bitacora: | Nro Informe: | Fecha Informe: | Nombre De La Obra: | Personal Encargado: |
|---|---|---|---|---|
| Si | N° 140-PVN - MJQ Y - 2022 | 15-01-2022 | HUANUCO - HUALLANCA (T1) | MICHAEL JESUS QUISPE YAURI. |

OBRA: MEJORAMIENTO, CONSERVACIÓN POR NIVELES DE SERVICIO Y OPERACIÓN DEL CORREDOR VIAL: HUANUCO – LA UNIÓN – HUALLANCA – DV. ANTAMINA/ EMP. PE-3N (TINGO CHICO) – NUEVAS FLORES – LLATA – ANTAMINA.

(HUÁNUCO - PUNTO UNIÓN) KM 00+000 AL KM 52+920 DEL TRAMO I:

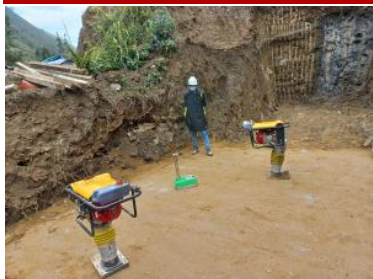
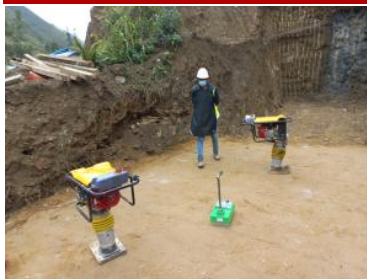
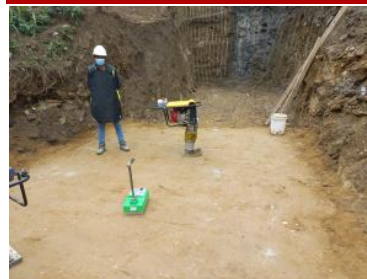
PROGRESIVA: KM 17+424

ENSAYO DE DENSIDAD DE CAMPO

SE REALIZA EL ENSAYO DE DENSIDAD DE CAMPO (DENSÍMETRO NUCLEAR) EN LA SUB RASANTE EN LA CAPA N° 1 L.I.

SE REALIZA EN ENSAYO DE DPL EN EL TERRENO DE FUNDACIÓN DEL MURO

SE REALIZA EL ENSAYO DE DENSIDAD DE CAMPO (CONO DE ARENA) EN EL RELLENO ESTRUCTURAL DEL MURO

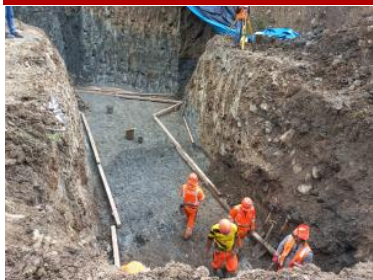
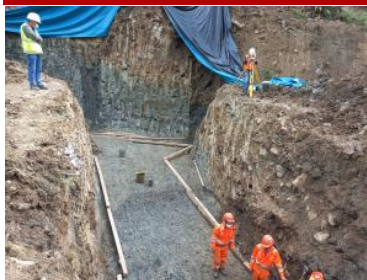
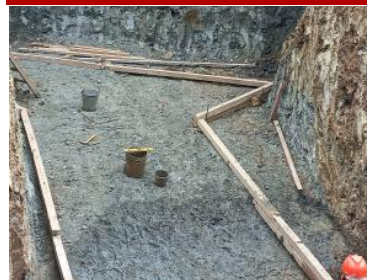
PROGRESIVA: KM 17+302

CONSTRUCCIÓN MURO DE CONTENCIÓN

EXCAVACIÓN Y ELIMINACIÓN DEL TERRENO NATURAL

ENCOFRADO DEL MURO CON PANELES FENÓLICOS METALICOS

COLOCACIÓN DE CONCRETO SOLADO PARA ZAPATA DE F'C = 100 KG/CM2

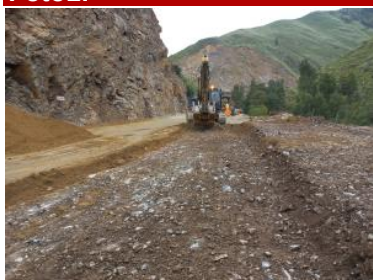
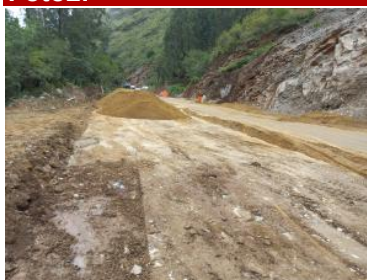
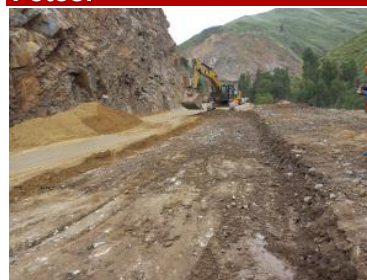
PROGRESIVA: KM 15+180 AL KM 15+260

CONSTRUCCIÓN SUB RASANTE

SE VERIFICA LOS TRABAJOS DE CONFORMACIÓN EN LA SUBRASANTE

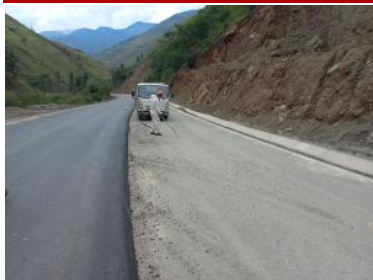
PROGRESIVA: KM 14+012 AL KM 15+000

INSPECCIÓN EN PAVIMENTOS

SE VERIFICO LA TEMPERATURA DE LAS MEZCLAS ASFÁLTICAS (ASFALTO EN CALIENTE) EN LA PLANTA KM 12+900 L.I.

SE VERIFICA LA COLOCACIÓN DE LAS MEZCLAS ASFÁLTICAS (ASFALTO EN CALIENTE) Y TEMPERATURA EN PISTA.

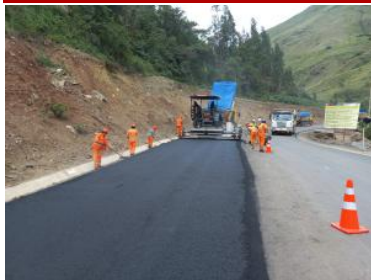
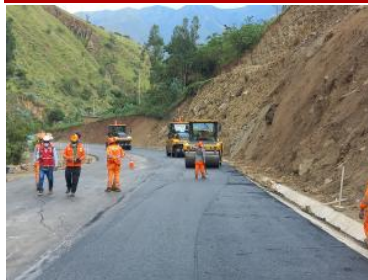
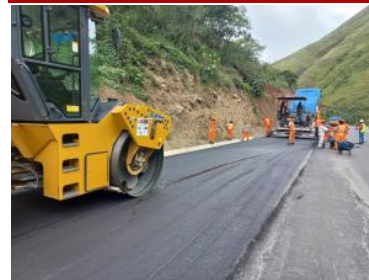
PROGRESIVA: KM 14+130 AL KM 15+120

INSPECCIÓN EN PAVIMENTOS

SE VERIFICO LA TEMPERATURA DE LAS MEZCLAS ASFÁLTICAS (ASFALTO EN CALIENTE) EN LA PLANTA KM 12+900 L.I.

SE VERIFICA LA COLOCACIÓN DE LAS MEZCLAS ASFÁLTICAS (ASFALTO EN CALIENTE) Y TEMPERATURA EN PISTA.
