## BITACORA ELECTRÓNICA DE OBRA

### REGISTRO DE LA BITACORA Y FOTO DEL CUADERNO DE OBRA

| <b>Confirma Bitacora:</b><br>Si | <b>Nro Informe:</b><br>011-2022<br>-<br>MTC/20.9-lgm | <b>Fecha Informe:</b><br>27-01-2022 | <b>Nombre De La Obra:</b><br>HUANUCO - HUALLANCA (T1) | | <b>Personal Encargado:</b><br>LUZMILA GUERRA MOTTA |
| <p>OBRA: CONSERVACIÓN POR NIVELES DE SERVICIO, OPERACIÓN DEL CORREDOR VIAL HUÁNUCO – LA UNIÓN – HUALLANCA DV. ANTAMINA/ EMP. PE-3N (TINGO CHICO) – NUEVAS FLORES – LLATA – ANTAMINA – TRAMO I</p> <p>CONTRATISTA: CHINA RAILWAY 20 BUREAU GROUP CORPORATION</p> <p>SUPERVISOR: CONSORCIO SUPERVISOR LOUIS BERGER - HOB</p> | | | | | |

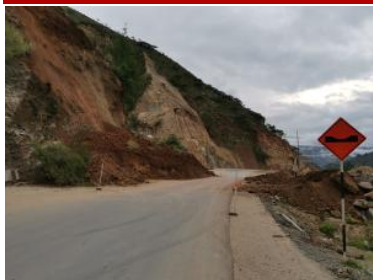
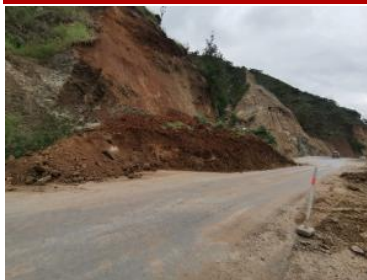
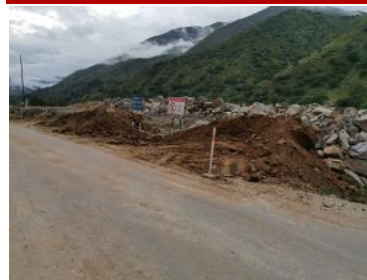
Progresiva: km 11+060 aproximadamente

OCURRENCIA DE DERRUMBE

Se verifica la presencia de un derrumbe de aproximadamente 500 m3, sugiriéndose al Contratista y Supervisión de obra las acciones correspondientes a fin de mantener la transitabilidad vehicular.

Es preciso indicar que también se verifica otro derrumbe de aparente menor volumen en el km 41+020 aproximadamente.

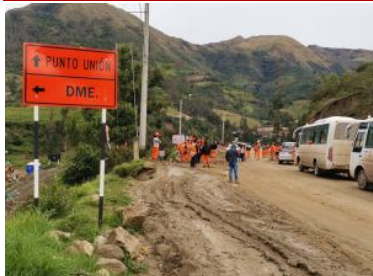
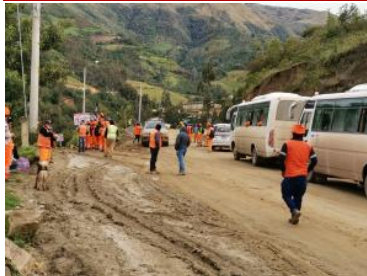
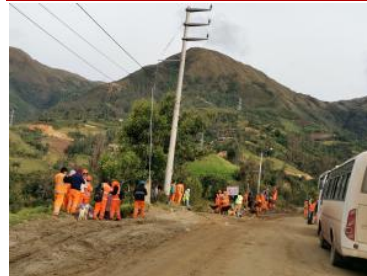
Progresiva: km 25+300 aproximadamente

CIERRE DE VÍAS A VEHÍCULOS OPERADOS DEL CR20 Y SUBCONTRATISTA

Siendo las 7.30 am aproximadamente, se verifica que personal de obra contratado por la empresa Subcontratista Cantol del CR20, ha bloqueado el libre tránsito a vehículos operados del CR20 y subcontratistas, tomándose conocimiento que se debería a:

- Retrasos en el pago de sus jornales (los cuales se realizarían de forma quincenal)
- Deudas por gratificación del mes de diciembre de 2021.
- No se les estaría haciendo entrega de las boletas de pago
- Prepotencia por parte del Residente de Obra del Subcontratista Cantol
- No se realizarían contratos de trabajo al personal de obra.
- Otros.

Siendo aproximadamente las 9.30 am, el bloqueo de la vía fue liberado, después del dialogo sostenido con representantes de la empresa Cantol, Contratista y Supervisión Externa de Obra, también se toma conocimiento que el Contratista a partir de la fecha implementara de forma conjunta con los representantes de los trabajadores una mesa de dialogo a fin de atender sus reclamos.

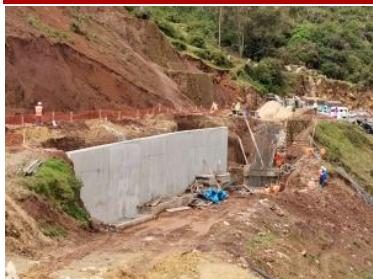
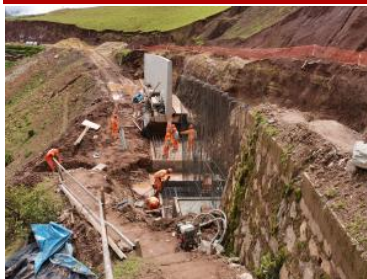
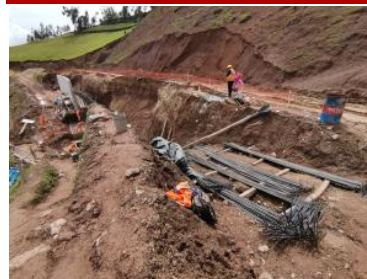
Progresiva: km 41+967 al km 42+017

Leve

Se verifica la presencia de terreno inestable en el área de trabajo, el cual inclusive habría cedido días atrás, por lo que se sugirió al Contratista y Supervisión de obra tomar las medidas preventivas necesarias

De los Paneles Fotográficos n°s 3 y 4 se sugirió al Contratista y Supervisión Externa de Obra tomar las medidas preventivas necesarias, a fin de evitar riesgos de incidentes y/ accidentes en el trabajo.

Actividades verificadas por personal profesional, técnico y auxiliar del CR20 y del Consorcio HOB. Se sugirió el control adecuado de los procesos constructivos al Consorcio HOB, a fin de garantizar la calidad y durabilidad de la obra. Así como el cumplimiento de los protocolos de seguridad y salud en el trabajo para la actividad y la adecuada disposición de residuos a fin de su posterior transporte.

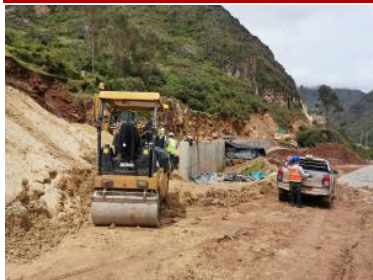
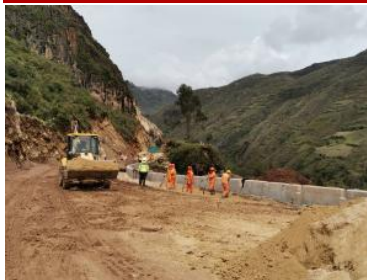
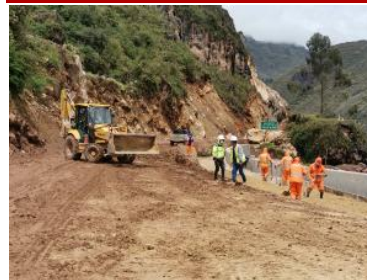
Progresiva: km 42+015 al km 42+125

Moderado

SE VERIFICA QUE, PESE AL ANGOSTAMIENTO DE LA PLATAFORMA PARA LA CIRCULACIÓN VEHICULAR DEBIDO A LOS TRABAJOS PROPIOS DE CONSTRUCCIÓN DE MURO DE CONTENCIÓN NO SE CUENTA CON VIGÍAS EN LA DIRECCIÓN DEL TRANSITO VEHICULAR, PONIENDO EN RIESGO A LOS USUARIOS DE LA VÍA QUE EN VARIAS OPORTUNIDADES SE APROXIMAN DEMASIADO A LA MAQUINARIA EN OPERACIONES, HECHO QUE PUDIERA CAUSAR INCIDENTES Y/O ACCIDENTES. POR LO QUE, SE HA SUGERIDO AL CONTRATISTA Y SUPERVISIÓN EXTERNA DE OBRA TOMAR LAS MEDIDAS PREVENTIVAS NECESARIAS, EN CUMPLIMIENTO DE LOS PLANES Y PROCEDIMIENTOS DE TRABAJO.

Actividades verificadas por personal profesional, técnico y auxiliar del CR20 y del Consorcio Supervisor HOB. Se sugirió el control adecuado de los procesos constructivos al Consorcio HOB, a fin de garantizar la calidad y durabilidad de la obra. Así como el cumplimiento de los protocolos de seguridad y salud en el trabajo para la actividad y la adecuada disposición de residuos a fin de su posterior transporte.

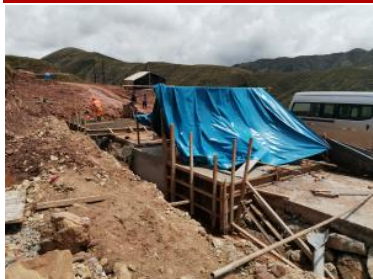
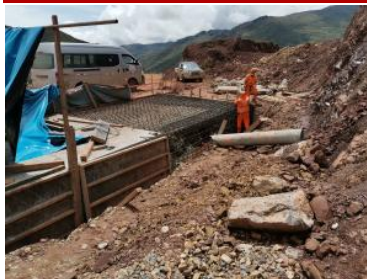
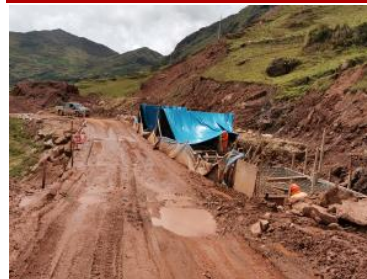
Progresiva: km 49+045 al km 49+075 LI

Personal aproximado verificado en campo: 3 Operario y 2 Oficial.

Actividades verificadas por personal profesional, técnico y auxiliar del CR20 y del Consorcio HOB. Se sugirió el control adecuado de los procesos constructivos al Consorcio HOB, a fin de garantizar la calidad y durabilidad de la obra. Así como el cumplimiento de los protocolos de seguridad y salud en el trabajo para la actividad y la adecuada disposición de residuos a fin de su posterior transporte.

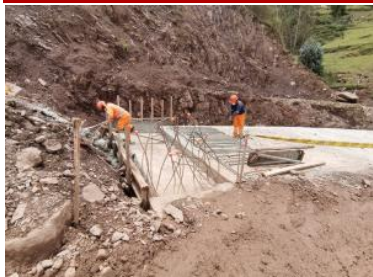
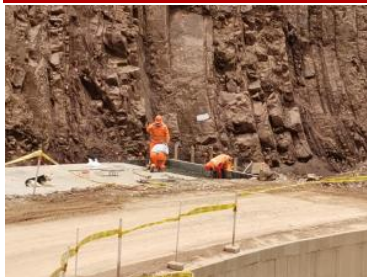
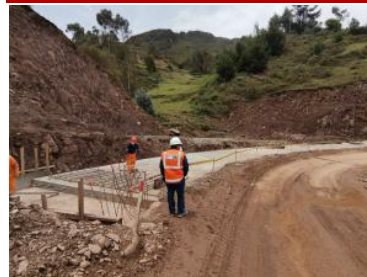
Progresiva: km 46+330 al km 46+370 LD

Personal aproximado verificado en campo: 3 Operario y 2 Oficial.

Actividades verificadas por personal profesional, técnico y auxiliar del CR20 y del Consorcio HOB. Se sugirió el control adecuado de los procesos constructivos al Consorcio HOB, a fin de garantizar la calidad y durabilidad de la obra. Así como el cumplimiento de los protocolos de seguridad y salud en el trabajo para la actividad y la adecuada disposición de residuos a fin de su posterior transporte.
