## BITACORA ELECTRÓNICA DE OBRA

| <b>Confirma Bitacora:</b><br>Si | <b>Nro Informe:</b><br>012-2022<br>-<br>MTC/20.9-lgm | <b>Fecha Informe:</b><br>28-01-2022 | <b>Nombre De La Obra:</b><br>HUANUCO - HUALLANCA (T1) | <b>Personal Encargado:</b><br>LUZMILA GUERRA MOTTA |
| <b>Asunto:</b><br>OBRA: CONSERVACIÓN POR NIVELES DE SERVICIO, OPERACIÓN DEL CORREDOR VIAL HUÁNUCO – LA UNIÓN – HUALLANCA DV. ANTAMINA/ EMP. PE-3N (TINGO CHICO) – NUEVAS FLORES – LLATA – ANTAMINA – TRAMO I<br>CONTRATISTA: CHINA RAILWAY 20 BUREAU GROUP CORPORATION<br>SUPERVISOR: CONSORCIO SUPERVISOR LOUIS BERGER - HOB | | | | |

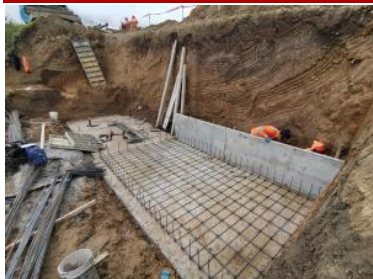
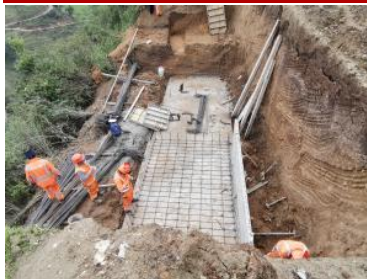
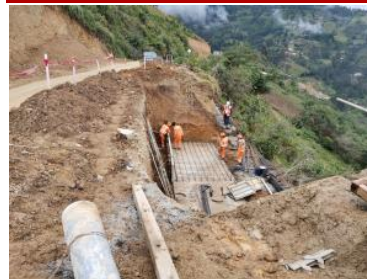
Progresiva: km 24+424 al km 24+437

Actividades verificadas por personal profesional, técnico y auxiliar del CR20 y del Consorcio HOB. Se sugirió el control adecuado de los procesos constructivos al Consorcio HOB, a fin de garantizar la calidad y durabilidad de la obra. Así como el cumplimiento de los protocolos de seguridad y salud en el trabajo para la actividad y la adecuada disposición de residuos a fin de su posterior transporte.

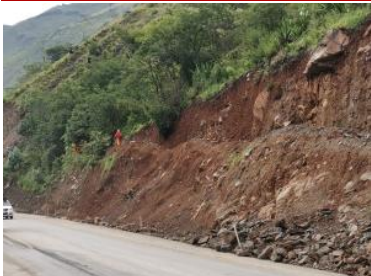
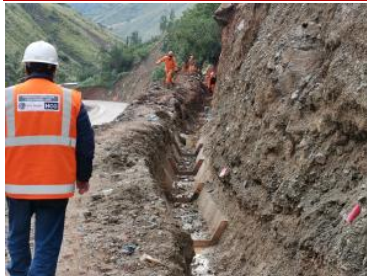
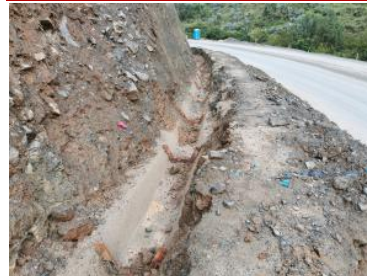
Progresiva: km 14+500 al km 14+700 aproximadamente

Moderado

AL SER CONSULTADO EL JEFE DE GRUPO RESPECTO AL LLENADO DEL FORMATO DE AST DEL DÍA, ESTE REFIRIÓ QUE EL Y SU PERSONAL DE OBRA NO LO HABRÍAN REALIZADO POR NO CONTAR CON LOS FORMATOS CITADOS. Hecho que incumpliría la normativa en Seguridad y Salud en el trabajo así como los documentos de gestión del Contratista.

Actividades verificadas por personal profesional, técnico y auxiliar del CR20 y del Consorcio HOB. Se sugirió el control adecuado de los procesos constructivos al Consorcio HOB, a fin de garantizar la calidad y durabilidad de la obra. Así como el cumplimiento de los protocolos de seguridad y salud en el trabajo para la actividad y la adecuada disposición de residuos a fin de su posterior transporte.

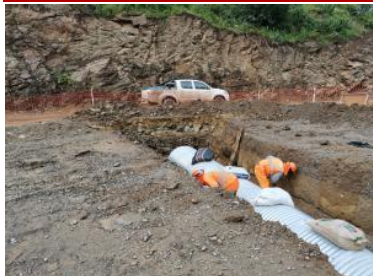
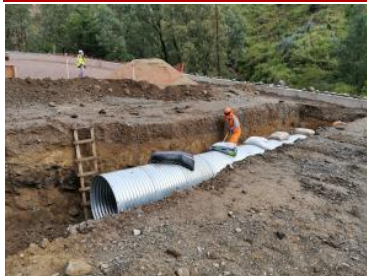
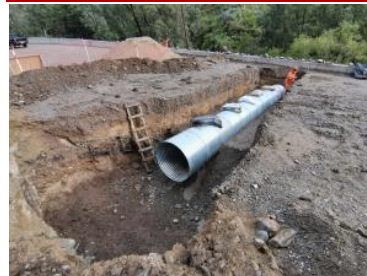
Progresiva: km 15+329

Moderado

AL SER CONSULTADO EL JEFE DE GRUPO RESPECTO AL LLENADO DEL FORMATO DE AST DEL DÍA, ESTE REFIRIÓ QUE EL Y SU PERSONAL DE OBRA NO LO HABRÍAN REALIZADO POR NO CONTAR CON LOS FORMATOS CITADOS. Hecho que incumpliría la normativa en Seguridad y Salud en el trabajo, así como los documentos de gestión del Contratista.

Actividades verificadas por personal profesional, técnico y auxiliar del CR20 y del Consorcio HOB. Se sugirió el control adecuado de los procesos constructivos al Consorcio HOB, a fin de garantizar la calidad y durabilidad de la obra. Así como el cumplimiento de los protocolos de seguridad y salud en el trabajo para la actividad y la adecuada disposición de residuos a fin de su posterior transporte.

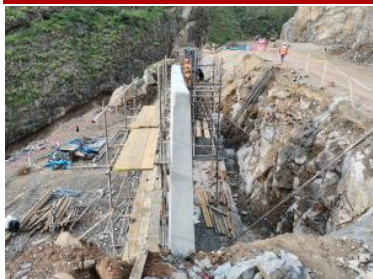
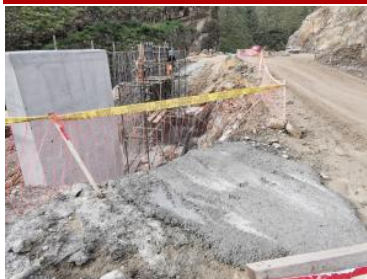
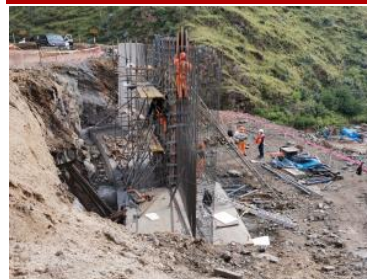
Progresiva: km 15+764 al km 15+784

Leve

Se verifica concreto derramado en diferentes sectores del área de trabajo, hecho que podría causar afectaciones medio ambientales.

SE APRECIA QUE PERSONAL OBRERO VIENE REALIZANDO TRABAJOS EN ALTURA APOYADO SOBRE BARROTES DEL ENCOFRADO PREFABRICADO, HECHO QUE SE HA PUESTO DE CONOCIMIENTO DEL CONTRATISTA Y SUPERVISIÓN EXTERNA DE OBRA A FIN DE LAS ACCIONES CORRECTIVAS.

Actividades verificadas por personal profesional, técnico y auxiliar del CR20 y del Consorcio HOB. Se sugirió el control adecuado de los procesos constructivos al Consorcio HOB, a fin de garantizar la calidad y durabilidad de la obra. Así como el cumplimiento de los protocolos de seguridad y salud en el trabajo para la actividad y la adecuada disposición de residuos a fin de su posterior transporte.

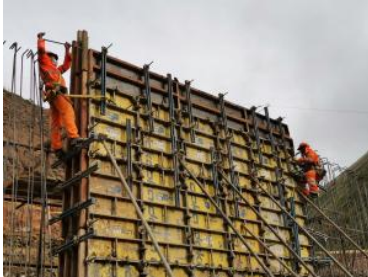
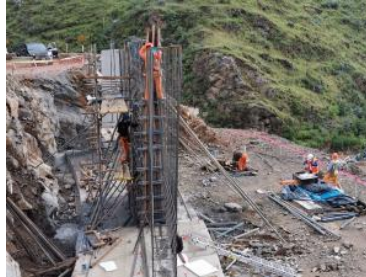
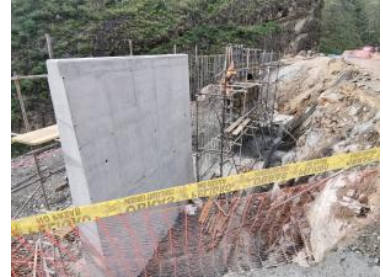
Progresiva: km 15+764 al km 15+784  
ACTIVIDADES INSEGURAS

Moderado

De los procesos de encofrado para muro de contención que se viene realizando en el sector km 15+764 al km 15+784, se verifica que, PERSONAL OBRERO VIENE REALIZANDO TRABAJOS EN ALTURA APOYADO SOBRE BARROTES DEL ENCOFRADO PREFABRICADO PESE A CONTARSE CON ANDAMIOS PONIENDO EN RIESGO SU INTEGRIDAD FÍSICA, HECHO QUE SE HA PUESTO DE CONOCIMIENTO DEL CONTRATISTA Y SUPERVISIÓN EXTERNA DE OBRA A FIN DE LAS ACCIONES CORRECTIVAS.

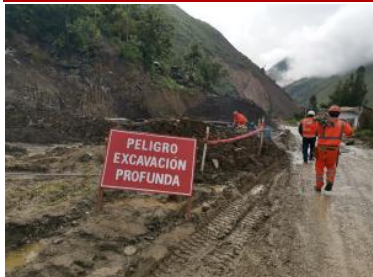
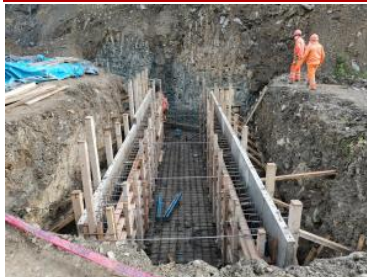
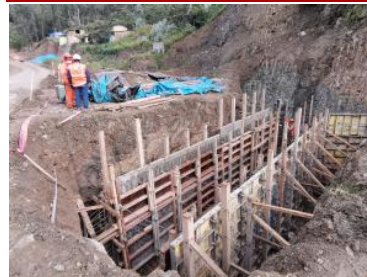
Progresiva: km 17+312

Moderado

AL SER CONSULTADO EL JEFE DE GRUPO RESPECTO AL LLENADO DEL FORMATO DE AST DEL DÍA, ESTE REFIRIÓ QUE EL Y SU PERSONAL DE OBRA NO LO HABRÍAN REALIZADO POR NO CONTAR CON LOS FORMATOS CITADOS. Hecho que incumpliría la normativa en Seguridad y Salud en el trabajo, así como los documentos de gestión del Contratista.

Actividades verificadas por personal profesional, técnico y auxiliar del CR20 y del Consorcio HOB. Se sugirió el control adecuado de los procesos constructivos al Consorcio HOB, a fin de garantizar la calidad y durabilidad de la obra. Así como el cumplimiento de los protocolos de seguridad y salud en el trabajo para la actividad y la adecuada disposición de residuos a fin de su posterior transporte.

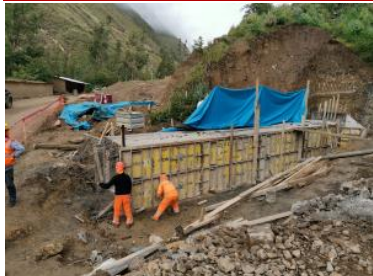
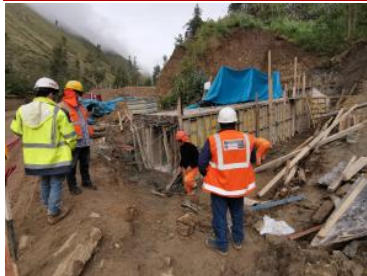
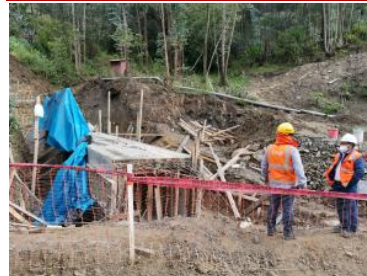
Progresiva: km 17+424

Moderado

AL SER CONSULTADO EL JEFE DE GRUPO RESPECTO AL LLENADO DEL FORMATO DE AST DEL DÍA, ESTE REFIRIÓ QUE EL Y SU PERSONAL DE OBRA NO LO HABRÍAN REALIZADO POR NO CONTAR CON LOS FORMATOS CITADOS. Hecho que incumpliría la normativa en Seguridad y Salud en el trabajo, así como los documentos de gestión del Contratista.

Actividades verificadas por personal profesional, técnico y auxiliar del CR20 y del Consorcio HOB. Se sugirió el control adecuado de los procesos constructivos al Consorcio HOB, a fin de garantizar la calidad y durabilidad de la obra. Así como el cumplimiento de los protocolos de seguridad y salud en el trabajo para la actividad y la adecuada disposición de residuos a fin de su posterior transporte.

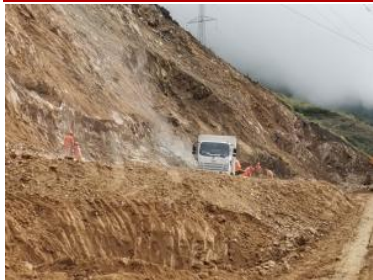
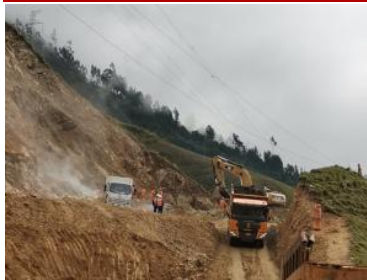
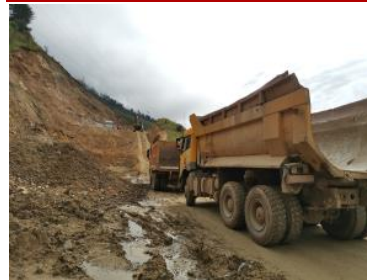
Progresiva: km 22+850 aproximadamente

El frente de trabajo no cuenta con vigías, por lo que, la transitabilidad de usuarios de la vía se encuentra en riesgo por el movimiento de maquinaria pesada en el sector.

Actividades verificadas por personal profesional, técnico y auxiliar del CR20 y del Consorcio HOB. Se sugirió el control adecuado de los procesos constructivos al Consorcio HOB, a fin de garantizar la calidad y durabilidad de la obra. Así como el cumplimiento de los protocolos de seguridad y salud en el trabajo para la actividad y la adecuada disposición de residuos a fin de su posterior transporte.

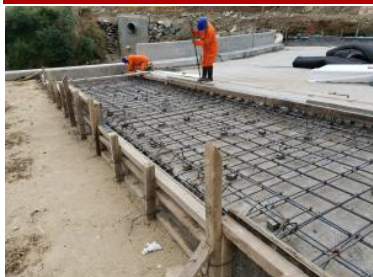
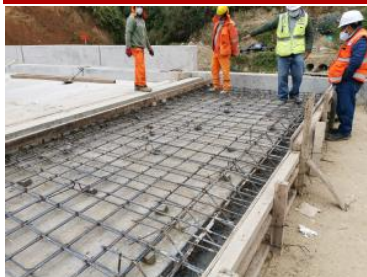
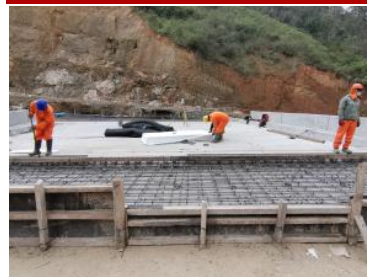
Progresiva: km 26+339 al km 26+349 Puente Chinchán  
1000.EPUENTE CHINCHAN  
1004LOSAS DE APROXIMACIÓN  
503.IEncofrado y desencofrado  
504.AAcero de refuerzo  
1005VARIOS  
515.CTubo de PVC-SAP, d=4"

Personal aproximado verificado en campo: 1 Capataz, 5 Operario y 2 Oficial.  
Equipos aproximados verificados en campo: Ninguno  
Actividades verificadas por personal profesional, técnico y auxiliar del CR20 y del Consorcio HOB. Se sugirió el control adecuado de los procesos constructivos al Consorcio HOB, a fin de garantizar la calidad y durabilidad de la obra. Así como el cumplimiento de los protocolos de seguridad y salud en el trabajo para la actividad y la adecuada disposición de residuos a fin de su posterior transporte.

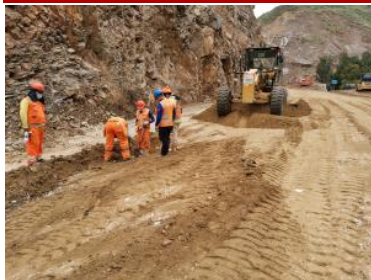
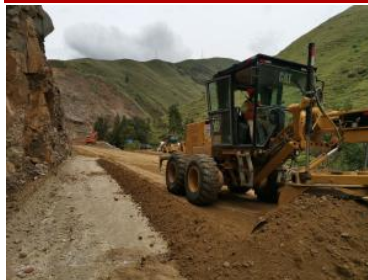
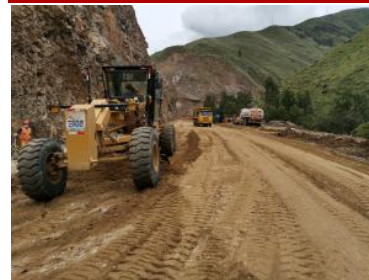
Progresiva: km 14+900 aproximadamente

Moderado

SE APRECIA QUE EN EL FRENTE DE TRABAJO SE CUENTA CON UN SOLO VIGÍA, POR LO QUE, EL TRANSITO VEHICULAR POR PARTE DE LOS USUARIOS DE LA VÍA ES DESORDENADO, GENERANDO RIESGOS DE INCIDENTES Y/O ACCIDENTES DE TRABAJO TANTO CON EL PERSONAL DE OBRA COMO CON TERCEROS.

SE APRECIA EL INICIO DE ACTIVIDADES DE LA MOTONIVELADORA SE REALIZA CON PERSONAL CERCANO AL EQUIPO (A MENOS DE 3.00 M APROXIMADAMENTE), SIN PREVIA COMUNICACIÓN O SEÑALES AUDITIVAS Y/O VISUALES, GENERANDO RIESGOS DE INCIDENTES Y/O ACCIDENTES DE TRABAJO TANTO CON EL PERSONAL DE OBRA.

POR LO QUE, SE HA SUGERIDO AL CONTRATISTA Y SUPERVISIÓN EXTERNA DE OBRA, TOMAR LAS ACCIONES CORRECTIVAS PERTINENTES.

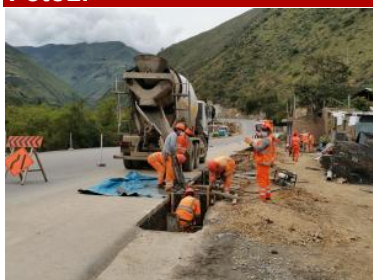
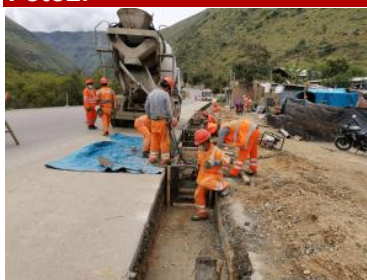
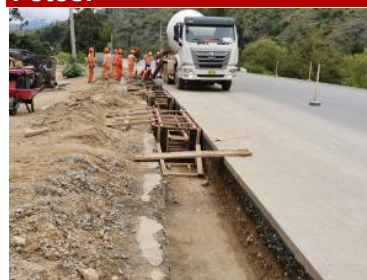
Progresiva: km 9+540 al km 9+650

Actividades verificadas por personal profesional, técnico y auxiliar del CR20 y del Consorcio HOB. Se sugirió el control adecuado de los procesos constructivos al Consorcio HOB, a fin de garantizar la calidad y durabilidad de la obra. Así como el cumplimiento de los protocolos de seguridad y salud en el trabajo para la actividad y la adecuada disposición de residuos a fin de su posterior transporte.
