## BITACORA ELECTRÓNICA DE OBRA

<b>Confirma Bitacora:</b>	<b>Nro Informe:</b>	<b>Fecha Informe:</b>	<b>Nombre De La Obra:</b>	<b>Personal Encargado:</b>
Si	012-2022 - MTC /20.9 -lgm	28-01-2022	HUANUCO - HUALLANCA (T1)	LUZMILA GUERRA MOTTA
<b>Foto Bitacora:</b>	<b>Foto Bitacora 2:</b>	<b>Foto Bitacora 3:</b>	<b>Foto Bitacora 4:</b>	<b>Foto Bitacora 5:</b>

OBRA: CONSERVACIÓN POR NIVELES DE SERVICIO, OPERACIÓN DEL CORREDOR VIAL HUÁNUCO – LA UNIÓN – HUALLANCA DV. ANTAMINA/ EMP. PE-3N (TINGO CHICO) – NUEVAS FLORES – LLATA – ANTAMINA – TRAMO I  
CONTRATISTA: CHINA RAILWAY 20 BUREAU GROUP CORPORATION  
SUPERVISOR: CONSORCIO SUPERVISOR LOUIS BERGER - HOB

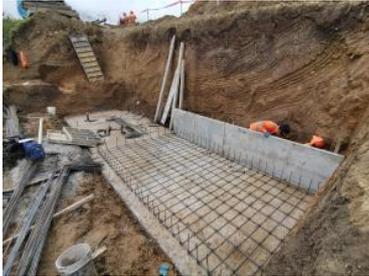
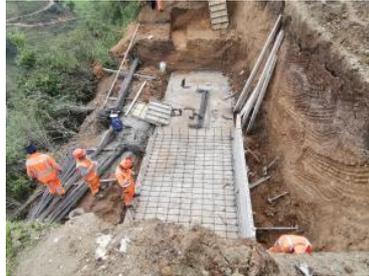
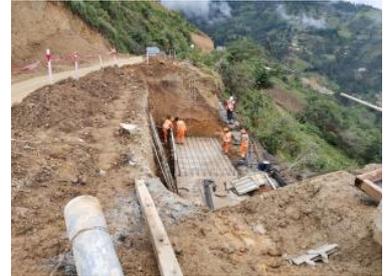
Progresiva: km 24+424 al km 24+437  
500DRENAJE  
503.IEncofrado y desencofrado  
504.AAcero de refuerzo

Personal aproximado verificado en campo: 1 Capataza, 2 Operario y 2 Oficial.  
Equipos aproximados verificados en campo: Ninguno  
Actividades verificadas por personal profesional, técnico y auxiliar del CR20 y del Consorcio HOB. Se sugirió el control adecuado de los procesos constructivos al Consorcio HOB, a fin de garantizar la calidad y durabilidad de la obra. Así como el cumplimiento de los protocolos de seguridad y salud en el trabajo para la actividad y la adecuada disposición de residuos a fin de su posterior transporte.

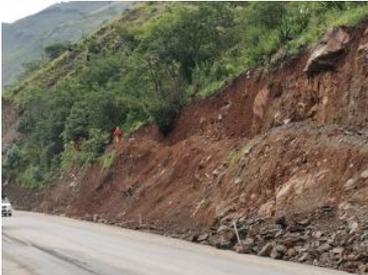
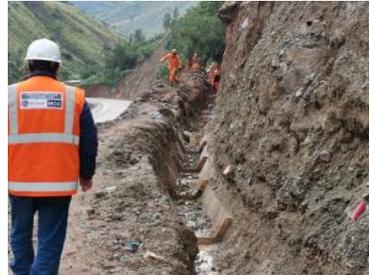
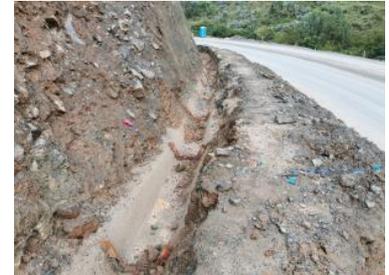
2

Progresiva: km 14+500 al km 14+700 aproximadamente  
500DRENAJE  
501.EExcavación no clasificada para estructuras  
503.IEncofrado y desencofrado

AL SER CONSULTADO EL JEFE DE GRUPO RESPECTO AL LLENADO DEL FORMATO DE AST DEL DÍA, ESTE REFIRIÓ QUE EL Y SU PERSONAL DE OBRA NO LO HABRÍAN REALIZADO POR NO CONTAR CON LOS FORMATOS CITADOS. Hecho que incumpliría la normativa en Seguridad y Salud en el trabajo así como los documentos de gestión del Contratista.

De los Paneles Fotográficos n°s 2, 3, 5, 6, 7 y 10, se sugirió al Contratista y Supervisión Externa de Obra tomar las medidas preventivas necesarias a fin de evitar riesgos de incidentes y/ accidentes en el trabajo tanto en el personal de obra, así como de terceros, sin embargo, se sugiere la participación del Especialista en Seguridad y Salud en Obra de la DO de PVN a fin de las verificaciones respectivas.

Actividades verificadas por personal profesional, técnico y auxiliar del CR20 y del Consorcio HOB. Se sugirió el control adecuado de los procesos constructivos al Consorcio HOB, a fin de garantizar la calidad y durabilidad de la obra. Así como el cumplimiento de los protocolos de seguridad y salud en el trabajo para la actividad y la adecuada disposición de residuos a fin de su posterior transporte.

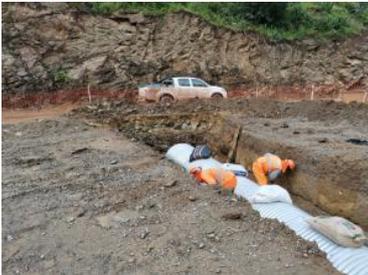
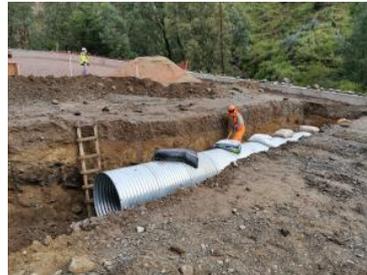
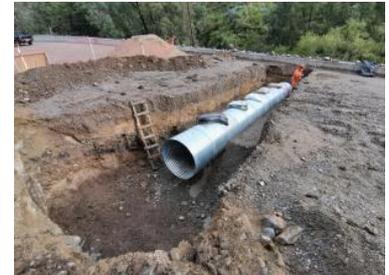
3

Progresiva: km 15+329

AL SER CONSULTADO EL JEFE DE GRUPO RESPECTO AL LLENADO DEL FORMATO DE AST DEL DÍA, ESTE REFIRIÓ QUE EL Y SU PERSONAL DE OBRA NO LO HABRÍAN REALIZADO POR NO CONTAR CON LOS FORMATOS CITADOS. Hecho que incumpliría la normativa en Seguridad y Salud en el trabajo, así como los documentos de gestión del Contratista.

Actividades verificadas por personal profesional, técnico y auxiliar del CR20 y del Consorcio HOB. Se sugirió el control adecuado de los procesos constructivos al Consorcio HOB, a fin de garantizar la calidad y durabilidad de la obra. Así como el cumplimiento de los protocolos de seguridad y salud en el trabajo para la actividad y la adecuada disposición de residuos a fin de su posterior transporte.

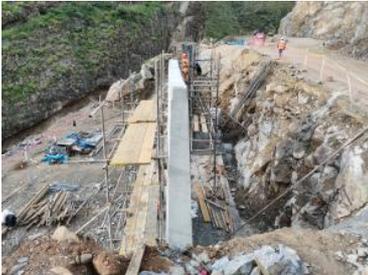
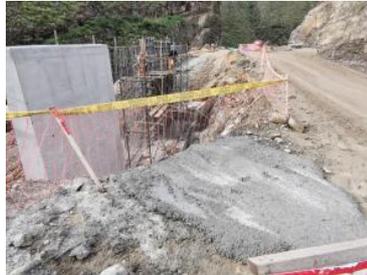
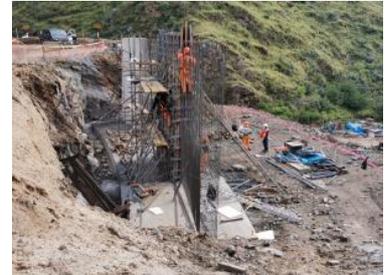
4

Progresiva: km 15+764 al km 15+784  
500DRENAJE  
503.IEncofrado y desencofrado  
504.AAcero de refuerzo

Personal aproximado verificado en campo: 1 Capataza, 3 Operario y 3 Oficial  
Equipos aproximados verificados en campo: Ninguno  
Actividades verificadas por personal profesional, técnico y auxiliar del CR20 y del Consorcio HOB. Se sugirió el control adecuado de los procesos constructivos al Consorcio HOB, a fin de garantizar la calidad y durabilidad de la obra. Así como el cumplimiento de los protocolos de seguridad y salud en el trabajo para la actividad y la adecuada disposición de residuos a fin de su posterior transporte.  
Se verifica concreto derramado en diferentes sectores del área de trabajo, hecho que podría causar afectaciones medio ambientales.  
SE APRECIA QUE PERSONAL OBRERO VIENE REALIZANDO TRABAJOS EN ALTURA APOYADO SOBRE BARROTES DEL ENCOFRADO PREFABRICADO, HECHO QUE SE HA PUESTO DE CONOCIMIENTO DEL CONTRATISTA Y SUPERVISIÓN EXTERNA DE OBRA A FIN DE LAS ACCIONES CORRECTIVAS.

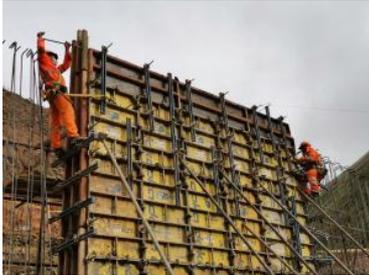
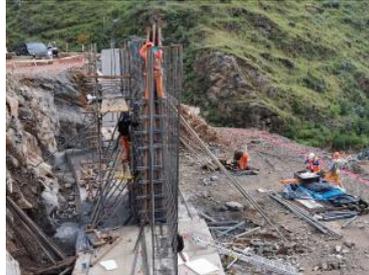
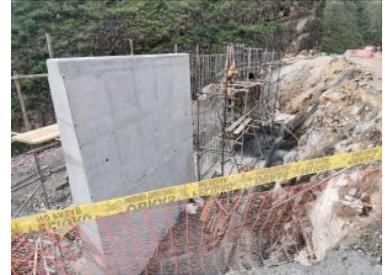
5

De los procesos de encofrado para muro de contención que se viene realizando en el sector km 15+764 al km 15+784, se verifica que, PERSONAL OBRERO VIENE REALIZANDO TRABAJOS EN ALTURA APOYADO SOBRE BARROTES DEL ENCOFRADO PREFABRICADO PESE A CONTARSE CON ANDAMIOS PONIENDO EN RIESGO SU INTEGRIDAD FÍSICA, HECHO QUE SE HA PUESTO DE CONOCIMIENTO DEL CONTRATISTA Y SUPERVISIÓN EXTERNA DE OBRA A FIN DE LAS ACCIONES CORRECTIVAS.

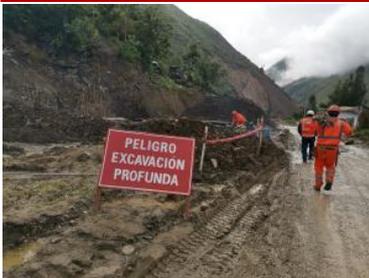
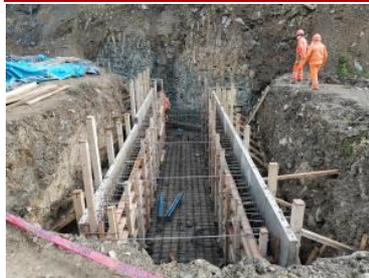
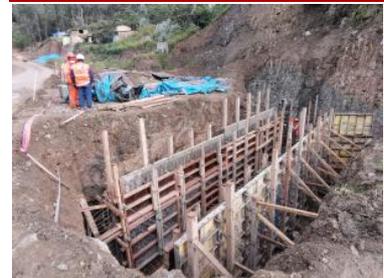
6

Progresiva: km 17+312  
500DRENAJE  
503.IEncofrado y desencofrado  
504.AAcero de refuerzo

Personal aproximado verificado en campo: 1 Capataza, 2 Operario y 2 Ayudantes.  
Equipos aproximados verificados en campo: Ninguno  
Actividades verificadas por personal profesional, técnico y auxiliar del CR20 y del Consorcio HOB. Se sugirió el control adecuado de los procesos constructivos al Consorcio HOB, a fin de garantizar la calidad y durabilidad de la obra. Así como el cumplimiento de los protocolos de seguridad y salud en el trabajo para la actividad y la adecuada disposición de residuos a fin de su posterior transporte.  
AL SER CONSULTADO EL JEFE DE GRUPO RESPECTO AL LLENADO DEL FORMATO DE AST DEL DÍA, ESTE REFIRIÓ QUE EL Y SU PERSONAL DE OBRA NO LO HABRÍAN REALIZADO POR NO CONTAR CON LOS FORMATOS CITADOS. Hecho que incumpliría la normativa en Seguridad y Salud en el trabajo, así como los documentos de gestión del Contratista.

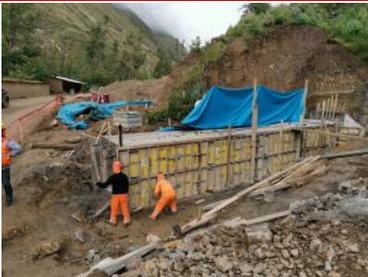
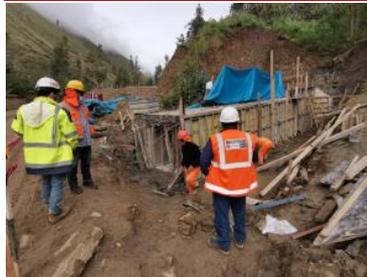
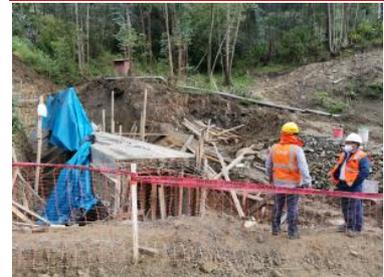
Progresiva: km 17+424  
500DRENAJE  
503.IEncofrado y desencofrado  
504.AAcero de refuerzo

AL SER CONSULTADO EL JEFE DE GRUPO RESPECTO AL LLENADO DEL FORMATO DE AST DEL DÍA, ESTE REFIRIÓ QUE EL Y SU PERSONAL DE OBRA NO LO HABRÍAN REALIZADO POR NO CONTAR CON LOS FORMATOS CITADOS. Hecho que incumpliría la normativa en Seguridad y Salud en el trabajo, así como los documentos de gestión del Contratista.

Actividades verificadas por personal profesional, técnico y auxiliar del CR20 y del Consorcio HOB. Se sugirió el control adecuado de los procesos constructivos al Consorcio HOB, a fin de garantizar la calidad y durabilidad de la obra. Así como el cumplimiento de los protocolos de seguridad y salud en el trabajo para la actividad y la adecuada disposición de residuos a fin de su posterior transporte.

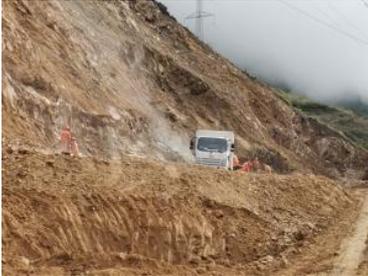
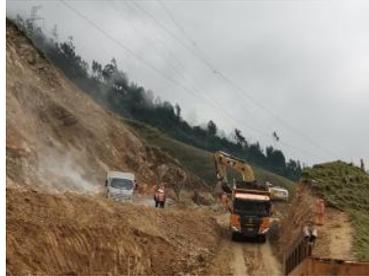
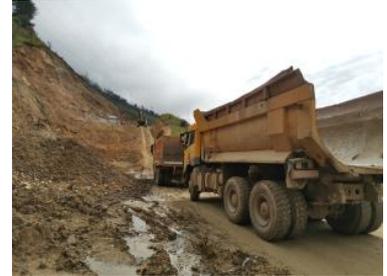
Progresiva: km 22+850 aproximadamente

El frente de trabajo no cuenta con vigías, por lo que, la transitabilidad de usuarios de la vía se encuentra en riesgo por el movimiento de maquinaria pesada en el sector.

Actividades verificadas por personal profesional, técnico y auxiliar del CR20 y del Consorcio HOB. Se sugirió el control adecuado de los procesos constructivos al Consorcio HOB, a fin de garantizar la calidad y durabilidad de la obra. Así como el cumplimiento de los protocolos de seguridad y salud en el trabajo para la actividad y la adecuada disposición de residuos a fin de su posterior transporte.

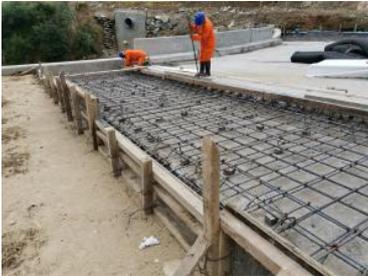
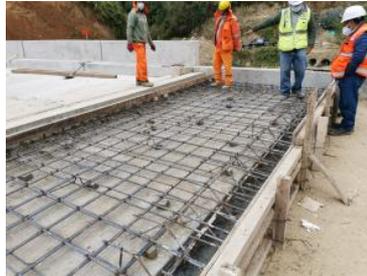
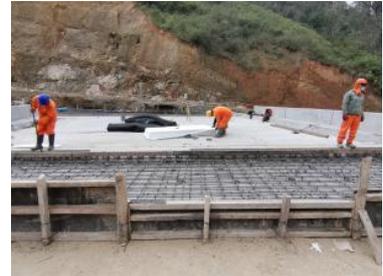
9

Progresiva: km 26+339 al km 26+349 Puente Chinchán  
1000.EPUENTE CHINCHAN  
1004.LOSAS DE APROXIMACIÓN  
503.I. Encofrado y desencofrado  
504.A. Acero de refuerzo  
1005.VARIOS  
515.C. Tubo de PVC-SAP, d=4"

Personal aproximado verificado en campo: 1 Capataz, 5 Operario y 2 Oficial.  
Equipos aproximados verificados en campo: Ninguno  
Actividades verificadas por personal profesional, técnico y auxiliar del CR20 y del Consorcio HOB. Se sugirió el control adecuado de los procesos constructivos al Consorcio HOB, a fin de garantizar la calidad y durabilidad de la obra. Así como el cumplimiento de los protocolos de seguridad y salud en el trabajo para la actividad y la adecuada disposición de residuos a fin de su posterior transporte.

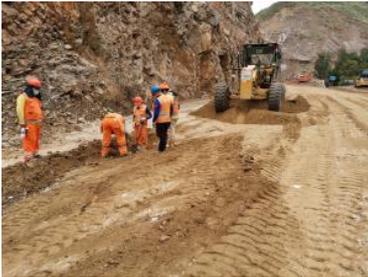
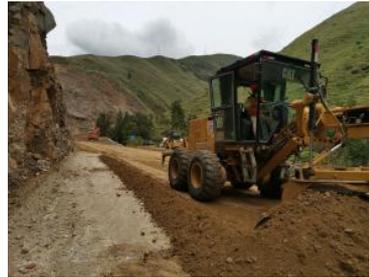
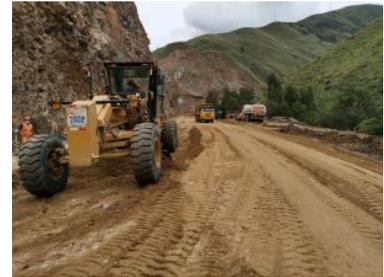
10

SE APRECIA QUE EN EL FRENTE DE TRABAJO SE CUENTA CON UN SOLO VIGÍA, POR LO QUE, EL TRANSITO VEHICULAR POR PARTE DE LOS USUARIOS DE LA VÍA ES DESORDENADO, GENERANDO RIESGOS DE INCIDENTES Y/O ACCIDENTES DE TRABAJO TANTO CON EL PERSONAL DE OBRA COMO CON TERCEROS.

SE APRECIA EL INICIO DE ACTIVIDADES DE LA MOTONIVELADORA SE REALIZA CON PERSONAL CERCANO AL EQUIPO (A MENOS DE 3.00 M APROXIMADAMENTE), SIN PREVIA COMUNICACIÓN O SEÑALES AUDITIVAS Y/O VISUALES, GENERANDO RIESGOS DE INCIDENTES Y/O ACCIDENTES DE TRABAJO TANTO CON EL PERSONAL DE OBRA.

POR LO QUE, SE HA SUGERIDO AL CONTRATISTA Y SUPERVISIÓN EXTERNA DE OBRA, TOMAR LAS ACCIONES CORRECTIVAS PERTINENTES.

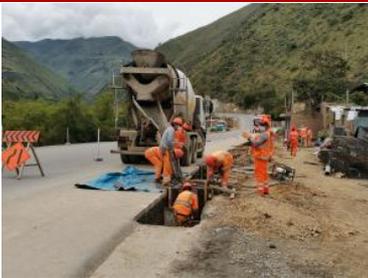
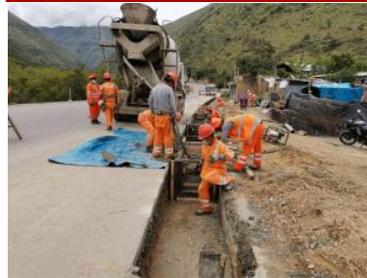
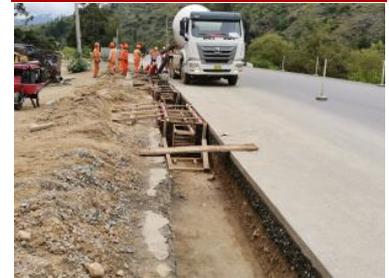
11

Progresiva: km 9+540 al km 9+650

Actividades verificadas por personal profesional, técnico y auxiliar del CR20 y del Consorcio HOB. Se sugirió el control adecuado de los procesos constructivos al Consorcio HOB, a fin de garantizar la calidad y durabilidad de la obra. Así como el cumplimiento de los protocolos de seguridad y salud en el trabajo para la actividad y la adecuada disposición de residuos a fin de su posterior transporte.
