## BITACORA ELECTRÓNICA DE OBRA

| Confirma Bitacora: | Nro Informe: | Fecha Informe: | Nombre De La Obra: | Personal Encargado: |
|---|---|---|---|---|
| Si | 014-2022<br>-<br>MTC<br>/20.9<br>-lgm | 31-01-2022 | HUANUCO - HUALLANCA (T1) | LUZMILA GUERRA MOTTA |

OBRA: CONSERVACIÓN POR NIVELES DE SERVICIO, OPERACIÓN DEL CORREDOR VIAL HUÁNUCO – LA UNIÓN – HUALLANCA DV. ANTAMINA/ EMP. PE-3N (TINGO CHICO) – NUEVAS FLORES – LLATA – ANTAMINA – TRAMO I  
CONTRATISTA: CHINA RAILWAY 20 BUREAU GROUP CORPORATION  
SUPERVISOR: CONSORCIO SUPERVISOR LOUIS BERGER - HOB

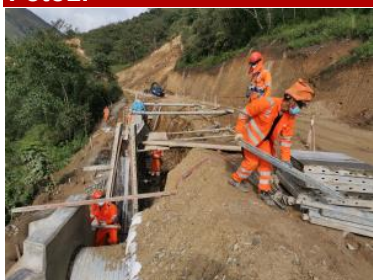
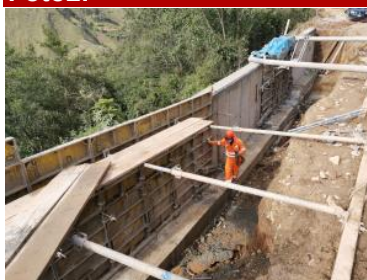
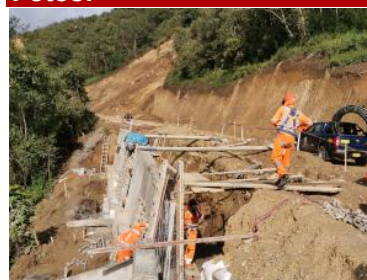
Progresiva: km 29+550 - Km 29+575

Personal aproximado verificado en campo: 1 Capataz, 1 Operario, 1 Oficial y 3 Ayudantes.

Equipos aproximados verificados en campo: Ninguno

Actividades verificadas por personal profesional, técnico y auxiliar del CR20 y del Consorcio HOB. Se sugirió el control adecuado de los procesos constructivos al Consorcio HOB, a fin de garantizar la calidad y durabilidad de la obra. Así como el cumplimiento de los protocolos de seguridad y salud en el trabajo para la actividad y la adecuada disposición de residuos a fin de su posterior transporte.

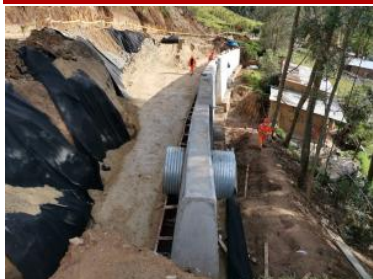
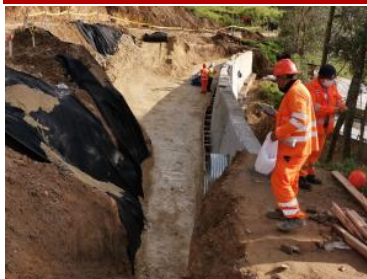
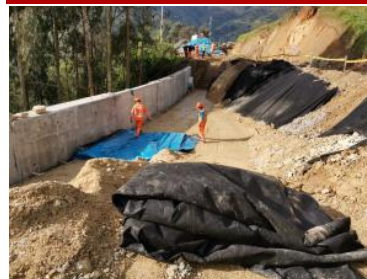
Progresiva: km 26+590 al km 26+627

Personal aproximado verificado en campo: 1 Capataz, 1 Operario, 2 Oficial y 2 Ayudantes.

2 Equipos aproximados verificados en campo: 1 Retro Excavadora con operador y equipos menores como 1 Rodillo Bermero.

Actividades verificadas por personal profesional, técnico y auxiliar del CR20 y del Consorcio HOB. Se sugirió el control adecuado de los procesos constructivos al Consorcio HOB, a fin de garantizar la calidad y durabilidad de la obra. Así como el cumplimiento de los protocolos de seguridad y salud en el trabajo para la actividad y la adecuada disposición de residuos a fin de su posterior transporte.

Se toma conocimiento que los equipos se encuentran en tránsito.

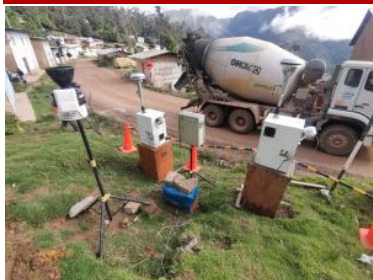
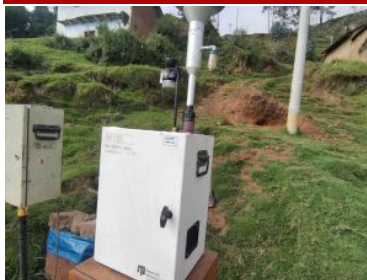
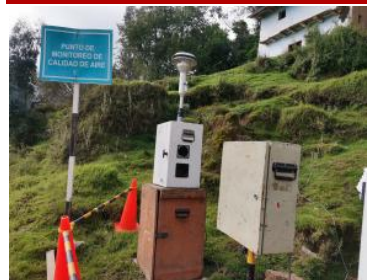
Progresiva: km 40+180

Se verifica que fueron instalados en diferentes sectores como en el km 26+500, km 40+180 y km 44+700 aproximadamente, equipos para monitoreo de aire y ruido,

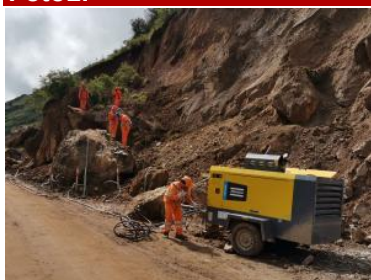
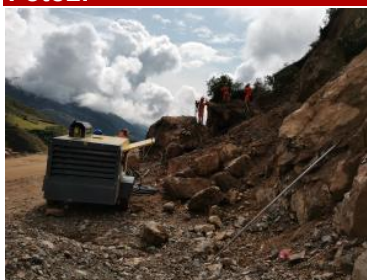
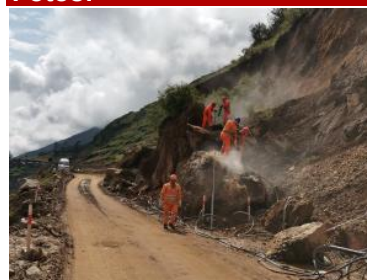
Progresiva: km 43+100 aproximadamente  
200MOVIMIENTO DE TIERRAS  
202.A Excavación en roca fija  
202.B Excavación en roca suelta

Personal aproximado verificado en campo: 1 Capataz, 3 Perforista y 1 Oficial  
Equipos aproximados verificados en campo: 1 Compresora y 3 Martillo  
Actividades verificadas por personal profesional, técnico y auxiliar del CR20 y del Consorcio HOB. Se sugirió el control adecuado de los procesos constructivos al Consorcio HOB, a fin de garantizar la calidad y durabilidad de la obra. Así como el cumplimiento de los protocolos de seguridad y salud en el trabajo para la actividad y la adecuada disposición de residuos a fin de su posterior transporte.

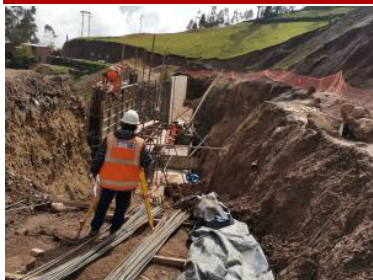
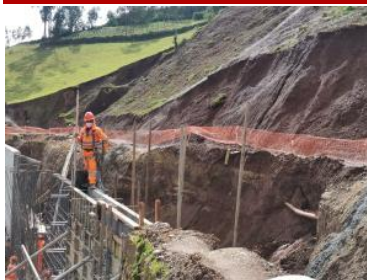
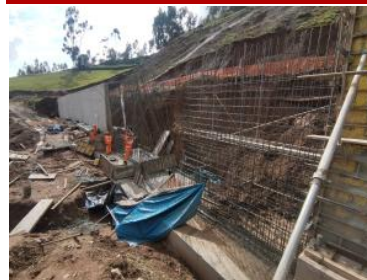
Progresiva: km 41+964 al Km 42+014

Personal aproximado verificado en campo: 1 Capataz, 2 Operario, 3 Oficial y 4 Ayudantes.

Equipos aproximados verificados en campo: Ninguno

Actividades verificadas por personal profesional, técnico y auxiliar del CR20 y del Consorcio HOB. Se sugirió el control adecuado de los procesos constructivos al Consorcio HOB, a fin de garantizar la calidad y durabilidad de la obra. Así como el cumplimiento de los protocolos de seguridad y salud en el trabajo para la actividad y la adecuada disposición de residuos a fin de su posterior transporte.

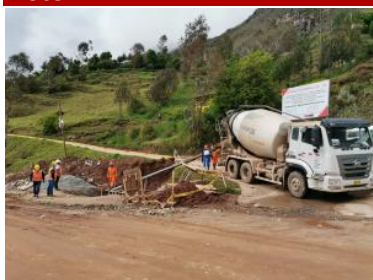
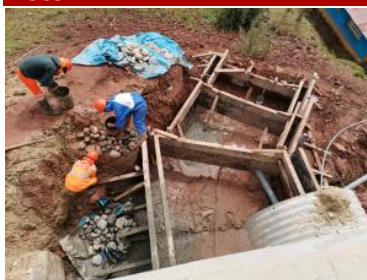
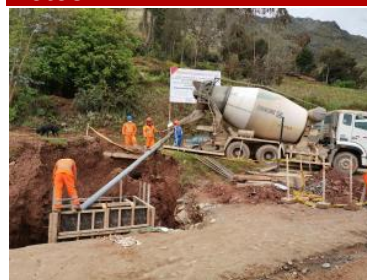
Progresiva: km 48+456

Crítico

Se verifica el vertido de concreto en cabezal de ingreso de alcantarilla, al respecto:

- SE TOMA CONOCIMIENTO QUE NO SE REALIZARON PRUEBAS DE REVENIMIENTO (SLUMP) EN EL FRENTE DE TRABAJO, INDICANDO LA SUPERVISIÓN DE OBRA QUE NO SE HABRÍA MOVILIZADO EL CONO DE ABRAHAMS PARA DICHO ENSAYO.

- SE VERIFICA QUE EN EL FRENTE DE TRABAJO NO SE CUENTA CON EQUIPO ALGUNO PARA EL PROCESO DE VIBRADO DE CONCRETO. AL SER CONSULTADO LA SUPERVISIÓN DE OBRA RESPECTO AL VIBRADO DE CONCRETO REFIRIERON QUE NO ERA NECESARIO DEBIDO A QUE LA MEZCLA SE ENCONTRABA SUELTA.

Del Panel Fotográfico n° 6, se sugirió a la Supervisión Externa de Obra tomar las acciones correctivas a fin del control de calidad integral en obra, sin embargo, se sugiere la participación del Especialista en Suelos y Pavimentos de la DO de PVN a fin de las verificaciones respectivas.

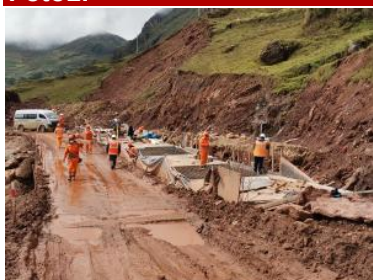
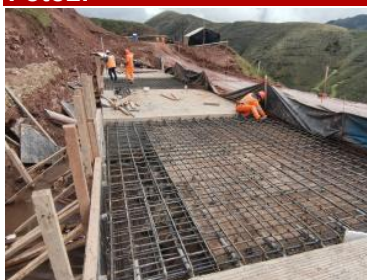
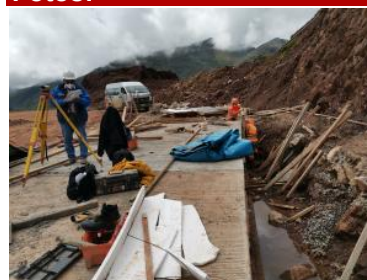
Progresiva: km 49+045 al km 49+075 LI

Personal aproximado verificado en campo: 3 Operario y 2 Oficial.

Equipos aproximados verificados en campo: Ninguno

Actividades verificadas por personal profesional, técnico y auxiliar del CR20 y del Consorcio HOB. Se sugirió el control adecuado de los procesos constructivos al Consorcio HOB, a fin de garantizar la calidad y durabilidad de la obra. Así como el cumplimiento de los protocolos de seguridad y salud en el trabajo para la actividad y la adecuada disposición de residuos a fin de su posterior transporte.

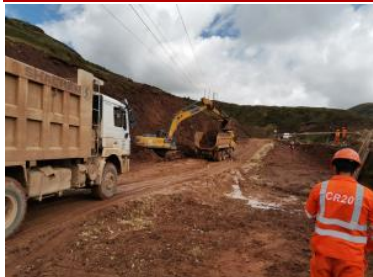
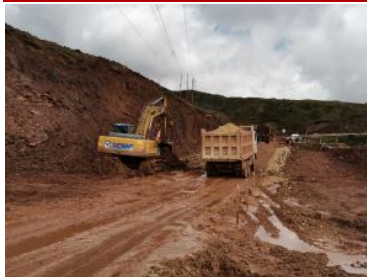
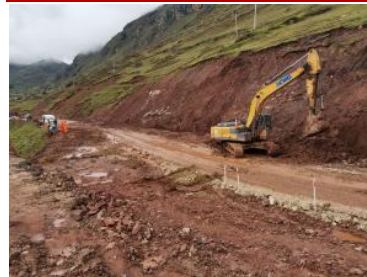
Progresiva: km 49+257 al km 49+287 LI

Moderado

EN EL TALUD SUPERIOR SE APRECIA GRIETAS Y LÍNEAS DE CORTE QUE INCLUSO AFECTAN A LA CARRETERA VECINAL EXISTENTE, POR LO QUE SE SUGIERO AL CONTRATISTA Y LA SUPERVISIÓN EXTERNA DE OBRA LAS ACCIONES PREVENTIVAS A FIN DE EVITAR RIESGOS DE INCIDENTES Y/O ACCIDENTES EN OBRA.
