## BITACORA ELECTRÓNICA DE OBRA

### REGISTRO DE LA BITACORA Y FOTO DEL CUADERNO DE OBRA

| <b>Confirma Bitacora:</b><br>Si | <b>Nro Informe:</b><br>0018 | <b>Fecha Informe:</b><br>05-02-2022 | <b>Nombre De La Obra:</b><br>Carretera Oyon - Ambo,<br>Tramo I: Oyon - Desvío Cerro de Pasco | | <b>Personal Encargado:</b><br>BORIS WALTER AYLLÓN<br>CARCELÉN |

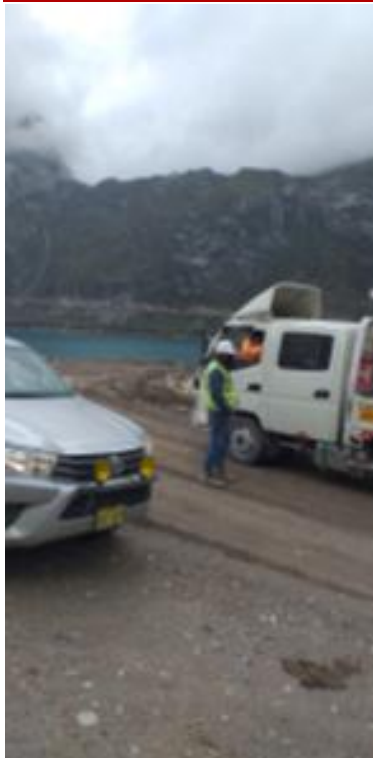
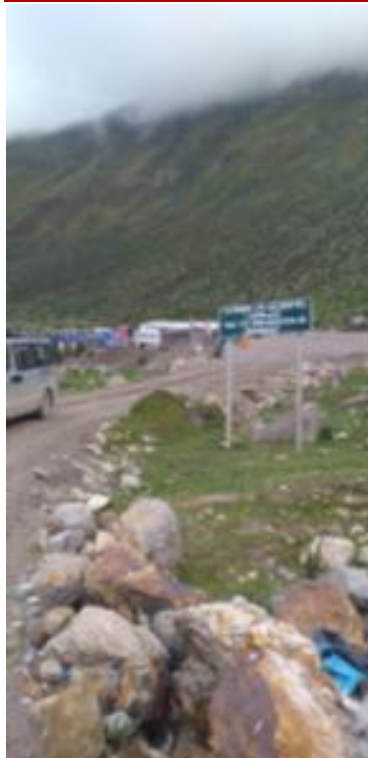
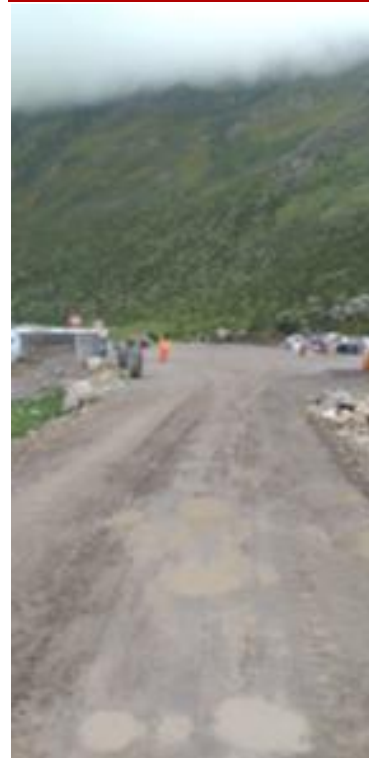
PROGRESIVA KM. 148+680

VISITA DE MONITOREO AL TRAMO I: VISITA AL CAMPAMENTO LAGUNA PATON

En la progresiva KM. 148+680 se realiza visita de monitoreo al campamento laguna patón . Donde se guardan los materiales y equipos de la Contratista,

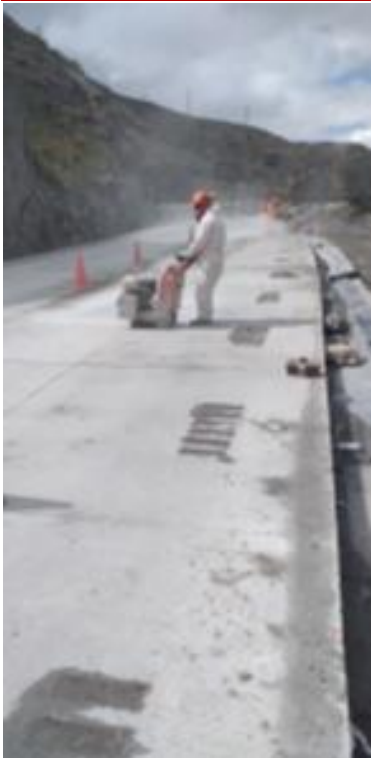
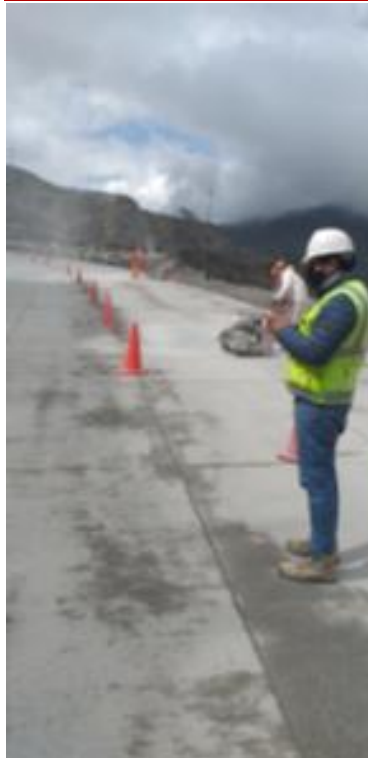
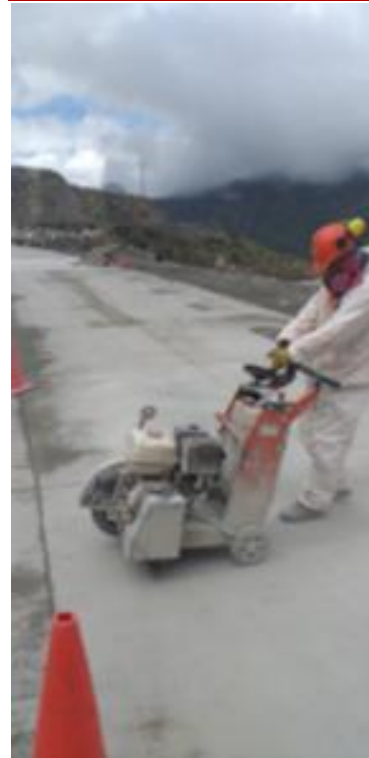
PROGRESIVAS KM. 151+580 A KM. 151+620

VISITA DE MONITOREO AL TRAMO I: REMARCADO DEL PAVIMENTO DE CONCRETO

En la progresiva KM. 151+580 a KM. 151+620 se realiza visita de monitoreo al tramo I, donde se realiza corte y remarcado del pavimento, con el fin de recuperar la macro textura recomendada. Se utiliza 2 cortadoras de concreto, 2 equipos fresadores y un soplador. trabajan: 1 capataz, 6 obreros

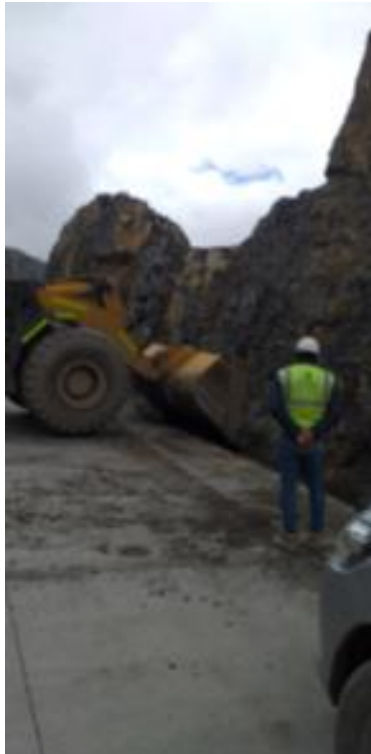
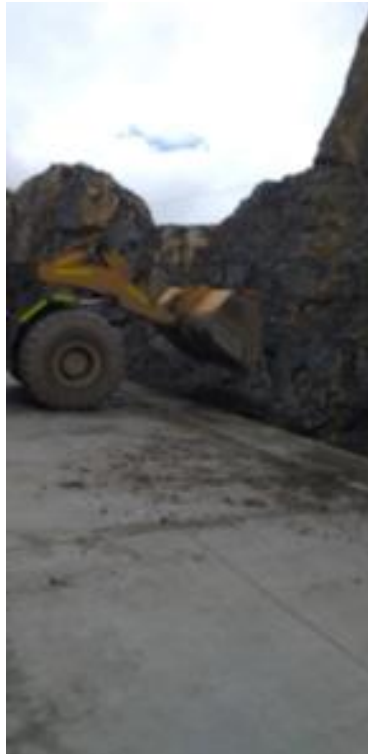
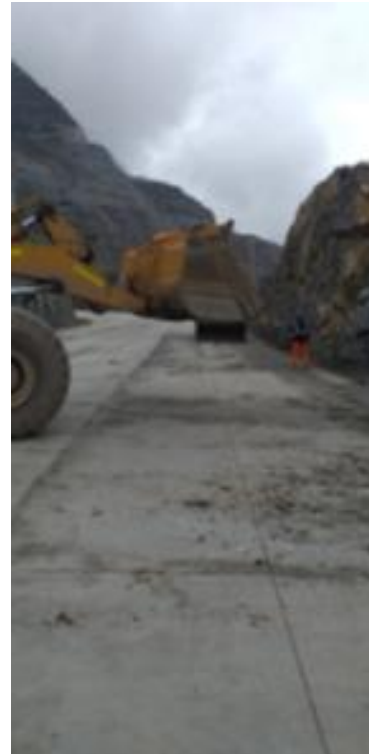
PROGRESIVA KM. 162+320

VISITA DE MONITOREO AL TRAMO I: LIMPIEZA DE BERMAS Y CUNETAS

En la progresiva Km. 162+320 se realiza visita de monitoreo al tramo I, donde se realiza la limpieza de las bermas y zona de cunetas. Trabajan 1 retroexcavadora y 1 cargador frontal , trabajan: 1 capataz, 2 operadores, 2 obreros

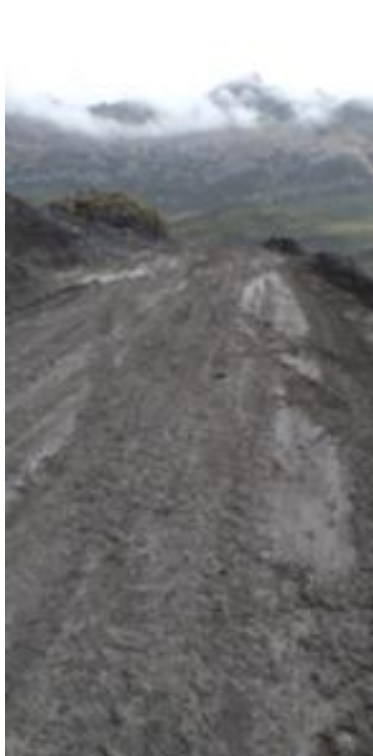
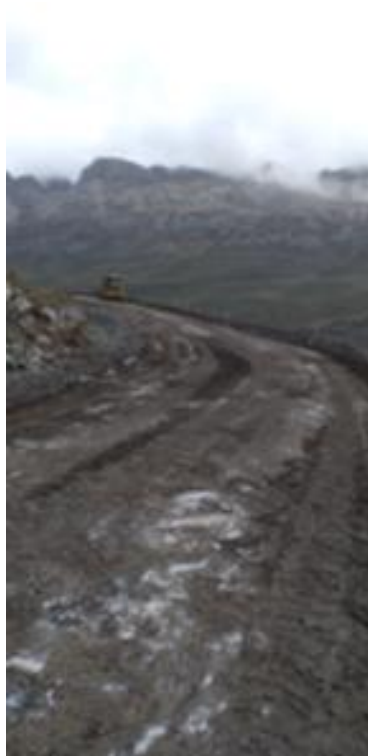
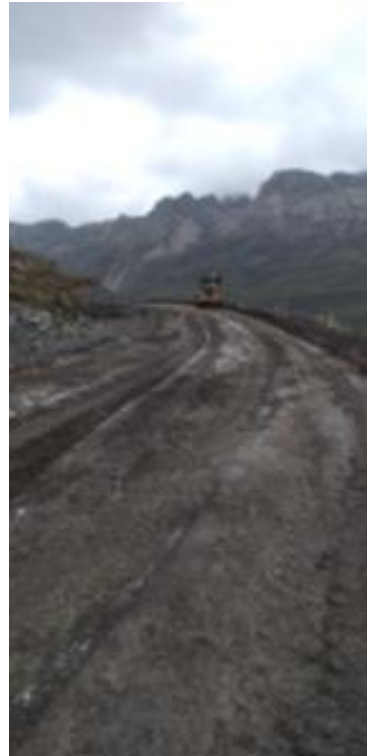
PROGRESIVA KM. 165+200

VISITA DE MONITOREO AL TRAMO I: LABORES DE MANTENIMIENTO DE LA VIA

En la progresiva Km. 165+200 se realiza visita de monitoreo al tramo I , se realiza mantenimiento de la via . Se utiliza una Motoniveladora, trabajan: 1 capataz, 1 operador, 2 vigias

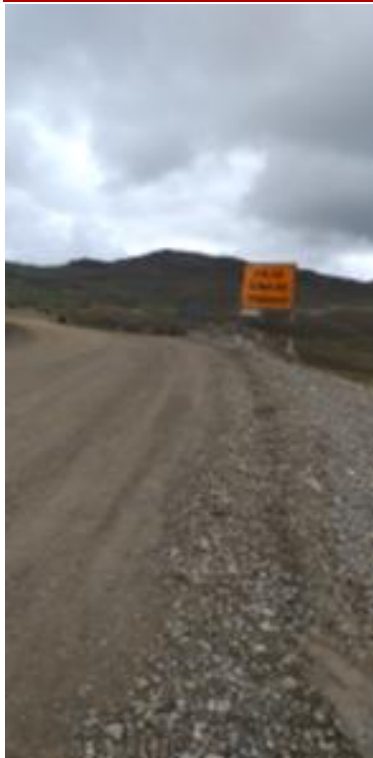
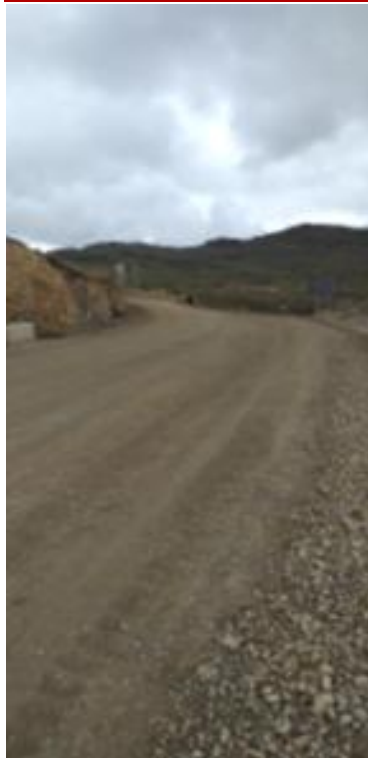
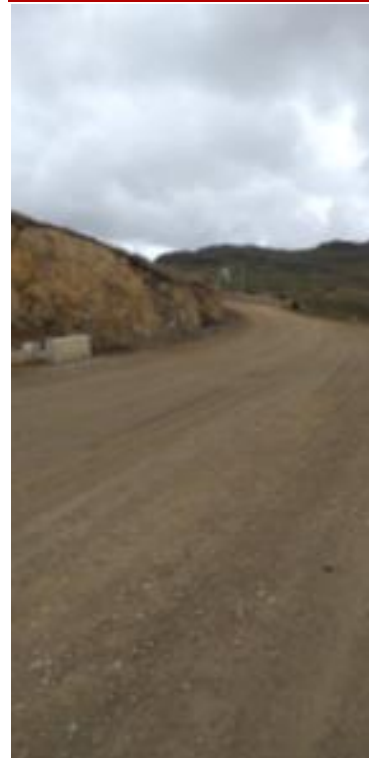
PROGRESIVA km. 181+000

VISITA DE MONITOREO AL TRAMO I: FINAL DEL TRAMO I ( DESVIO CERRO DE PASCO)

En la progresiva KM. 181+000 se realiza visita de monitoreo al tramo 1, donde se visita el final del tramo I, ( desvio cerro de Pasco) no hay actividades en esta zona.

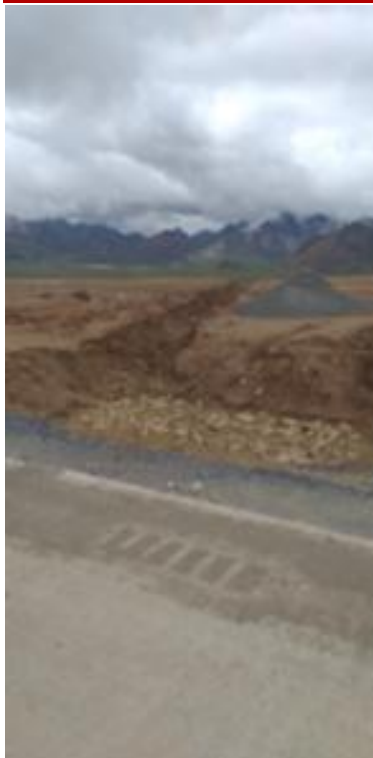
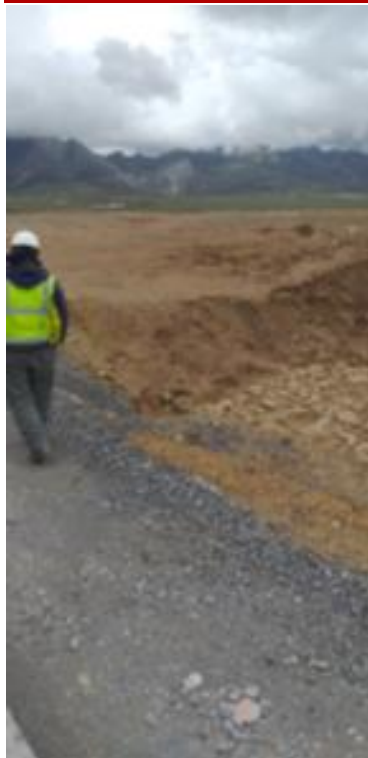
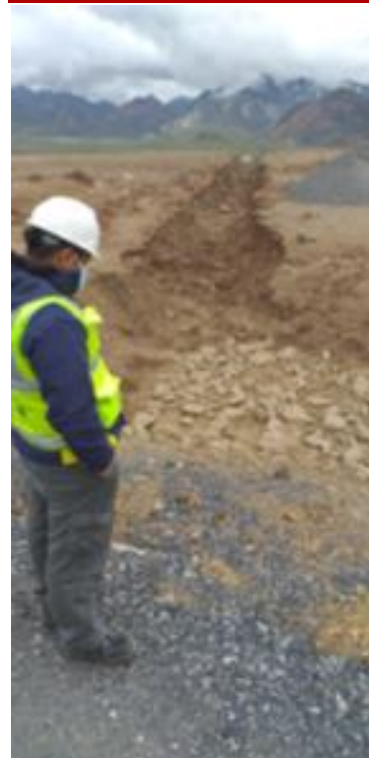
PROGRESIVA KM. 175+720

VISITA DE MONITOREO AL TRAMO I; VISITA AL DME 12 Y 13 LUGAR DONDE TRABAJO CONTRATISTA DEL TRAMO II

En la progresiva KM. 175+720 se realiza visita de monitoreo al tramo1, donde se verifica que la contratista del tramo II han realizado una zanja, el cual esta incompleto, ocasionando que la alcantarilla construida en ese punto no trabaje eficientemente. ES necesario la ejecución de obras adicionales, donde la contratista CPP del tramo II, tienen que ejecutar la solución del problema.

Se recomienda la realización del Adicional para obra de zanja de drenaje en DME No. 4 y adecuación de descarga de alcantarilla en el Km. 153+111,10, el cual esta a cargo de PROVIAS NACIONAL - dirección de Obras.

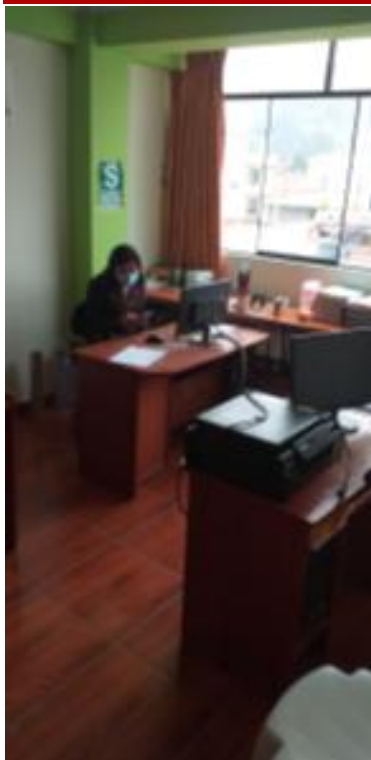
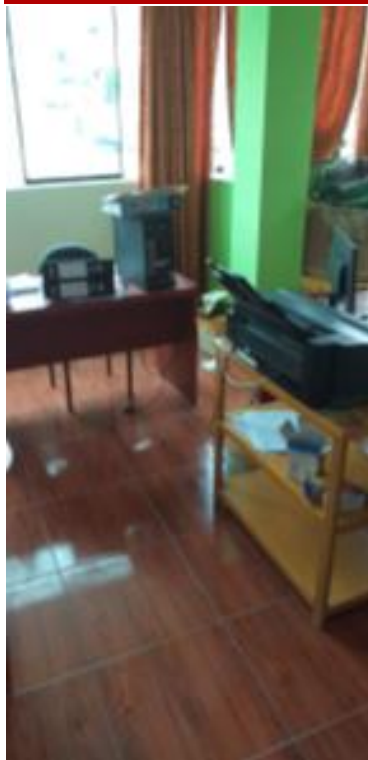
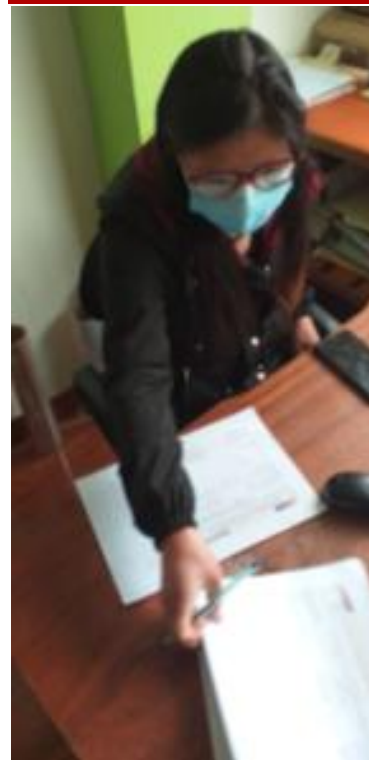
POBLADO DE OYON

VISITA DE MONITOREO A LAS OFICINAS DE LA SUPERVISIÓN

En el poblado de Oyón , se ubica las oficinas de la supervisión, donde se verifica que estan trabajando 5 personas : Jefe de Supervisión , 2 tecnicos, 1 administradora, 1 chofer con camioneta,
