BITACORA ELECTRÓNICA DE OBRA

REGISTRO DE LA BITACORA Y FOTO DEL CUADERNO DE OBRA

Confirma Bitacora:	Nro Informe:	Fecha Informe:	Nombre De La Obra:	Personal Encargado:
Si	006	01-02-2022	MEJORAMIENTO DE LA CARRETERA HUANUCO-CONOCOCHA, SECTOR: HUANUCO-LA UNION-HUALLANCA TRAMO KM. 52+920 (PUNTO UNION) AL KM.102+819 (TINGO CHICO) REGION HUANUCO (2)	AMESQUITA GUILLEN ALEX WALTER

NUMERO DE INFORME : 00006
 CONTRATO DE OBRA: No. 127-2018-MTC/ 20 de fecha 16.Nov.2018
 EMPRESA CONTRATISTA: China Railway 20 Bureau Group Corporation
 OBRA: Mejoramiento, Conservación por Niveles de Servicio y Operación del Corredor Vial: Huánuco – la Unión - Huallanca Dv. Antamina/Emp. PE-3N (Tingo Chico)- Nuevas Flores-Llata – Antamina TRAMO II: Progresiva km. 52+920 al Km. 102+819

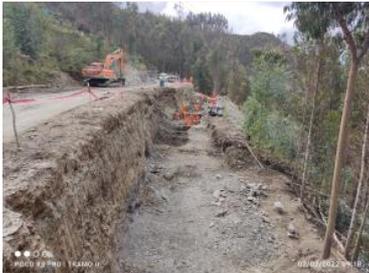
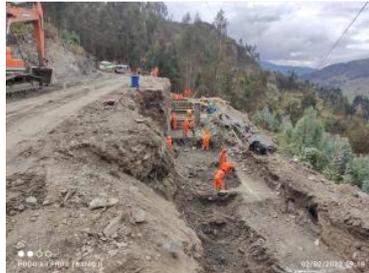
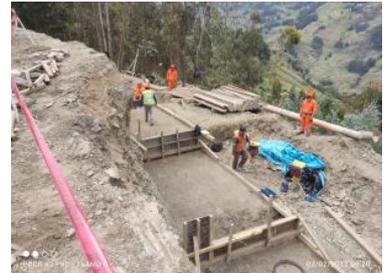
Construcción de Alcantarilla

1 Nivelación de terreno prog. 73+670

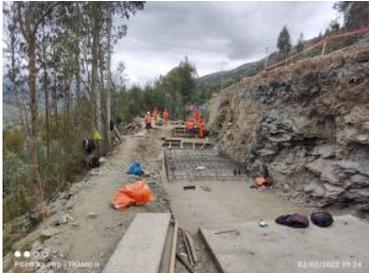
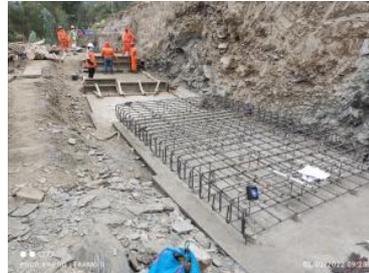
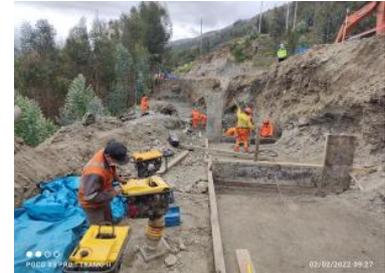
Construcción de Muro MCA

Nivelación, control de niveles para vaciado de solado prog. 73+604 @73+618 @ 73+695
