MINISTERIO DE TRANSPORTES Y COMUNICACIONES

BITACORA ELECTRÓNICA DE OBRA

Confirma Bitacora:	Nro Informe:	Fecha Informe:	Nombre De La Obra:	Personal Encargado:
Si	007	02-02-2022	MEJORAMIENTO DE LA CARRETERA HUANUCO-CONOCOCHA, SECTOR: HUANUCO-LA UNION-HUALLANCA TRAMO KM. 52+920 (PUNTO UNION) AL KM.102+819 (TINGO CHICO) REGION HUANUCO (2)	AMESQUITA GUILLEN ALEX WALTER

PANEL FOTOGRAFICO

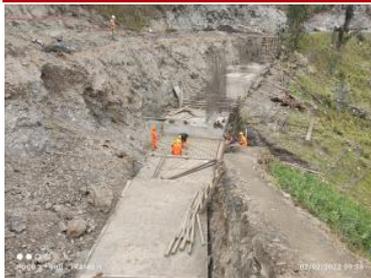
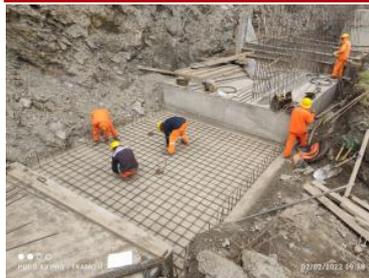
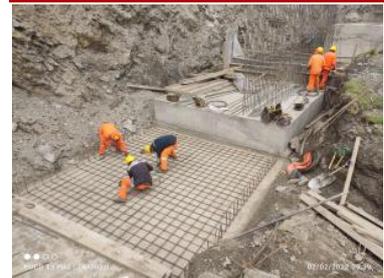
1 Habilitación de Acero paño 07 prog. 73+486 @ 73+538

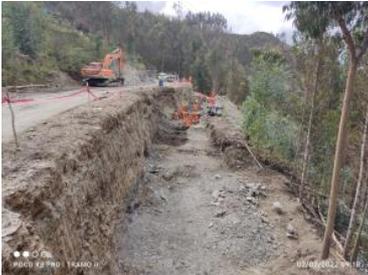
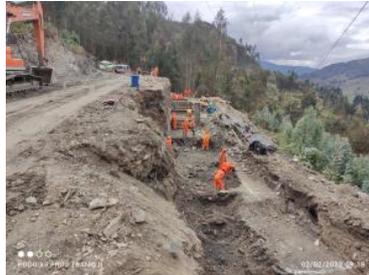
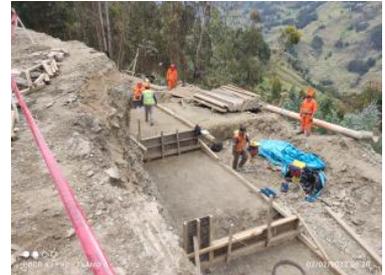
2 Nivelación de terreno prog. 73+670

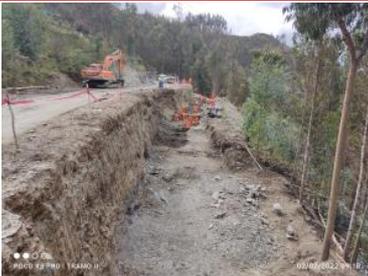
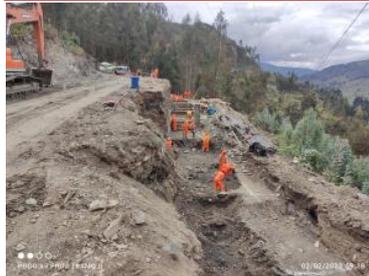
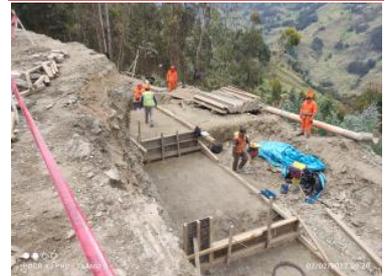
3 Nivelación de terreno prog. 73+670

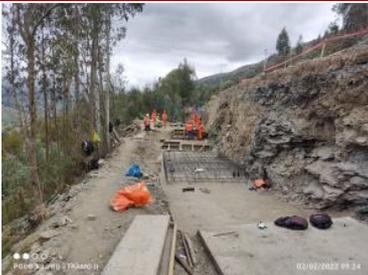
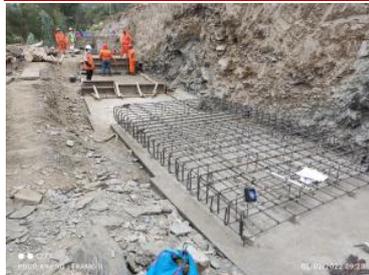
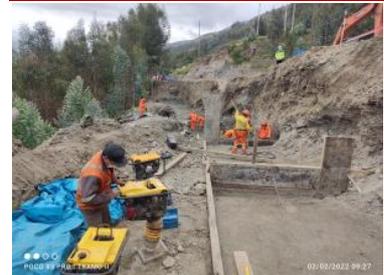
4

Nivelación, control de niveles para vaciado de solado prog. 73+604 @73+618 @ 73+695

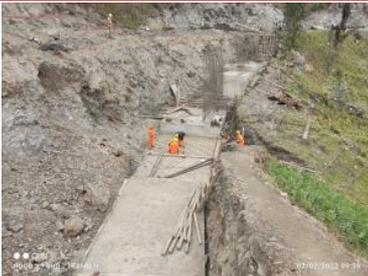
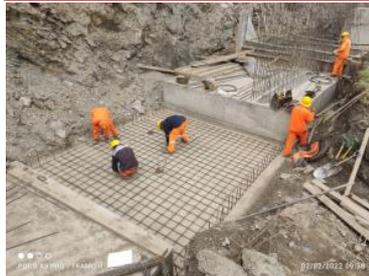
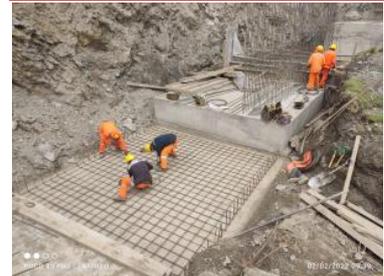
5

Habilitación de Acero paño 07 prog. 73+486 @ 73+538
