BITACORA ELECTRÓNICA DE OBRA

Confirma Bitacora:	Nro Informe:	Fecha Informe:	Nombre De La Obra:	Personal Encargado:
Si	008	03-02-2022	MEJORAMIENTO DE LA CARRETERA HUANUCO-CONOCOCHA, SECTOR: HUANUCO-LA UNION-HUALLANCA TRAMO KM. 52+920 (PUNTO UNION) AL KM.102+819 (TINGO CHICO) REGION HUANUCO (2)	AMESQUITA GUILLEN ALEX WALTER

NUMERO DE INFORME : 00008

OBRA: Mejoramiento, Conservación por Niveles de Servicio y Operación del Corredor Vial: Huánuco – la Unión - Huallanca Dv. Antamina/Emp. PE-3N (Tingo Chico)- Nuevas Flores-Llata – Antamina TRAMO II: Progresiva km. 52+920 al Km. 102+819

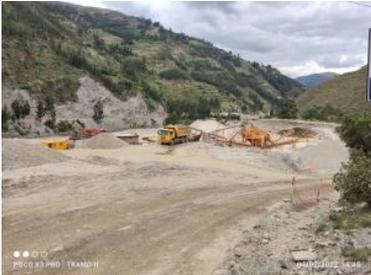
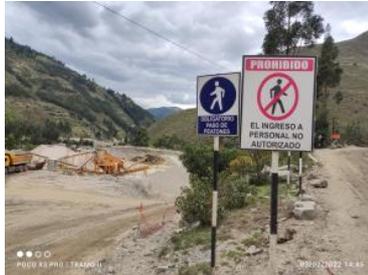
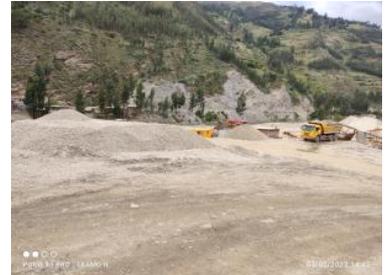
1 cantera y planta de concreto prog.

Cantera y planta de concreto

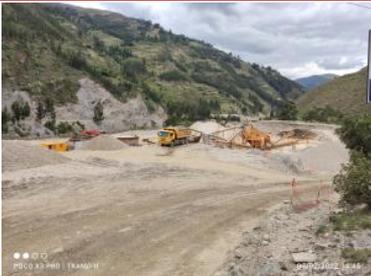
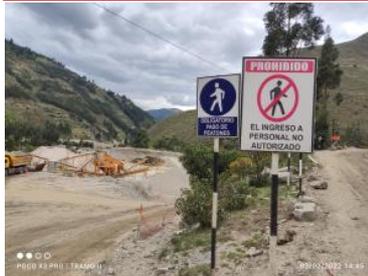
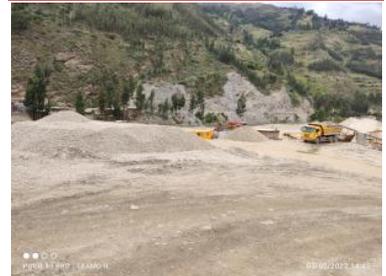
2 cantera y planta de concreto prog.

Cantera y planta de concreto

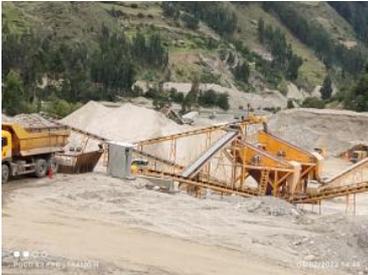
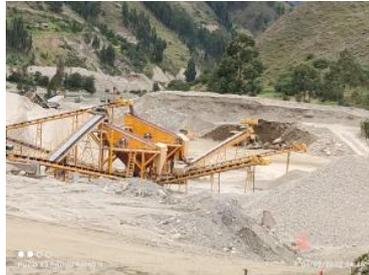
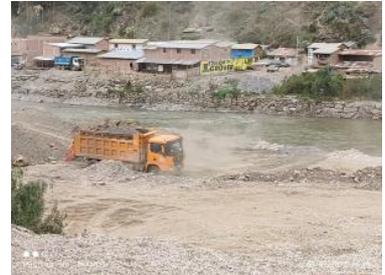
3

Cargio y Trituración dematerial granular en cantera
